改善箇所説明図 ①

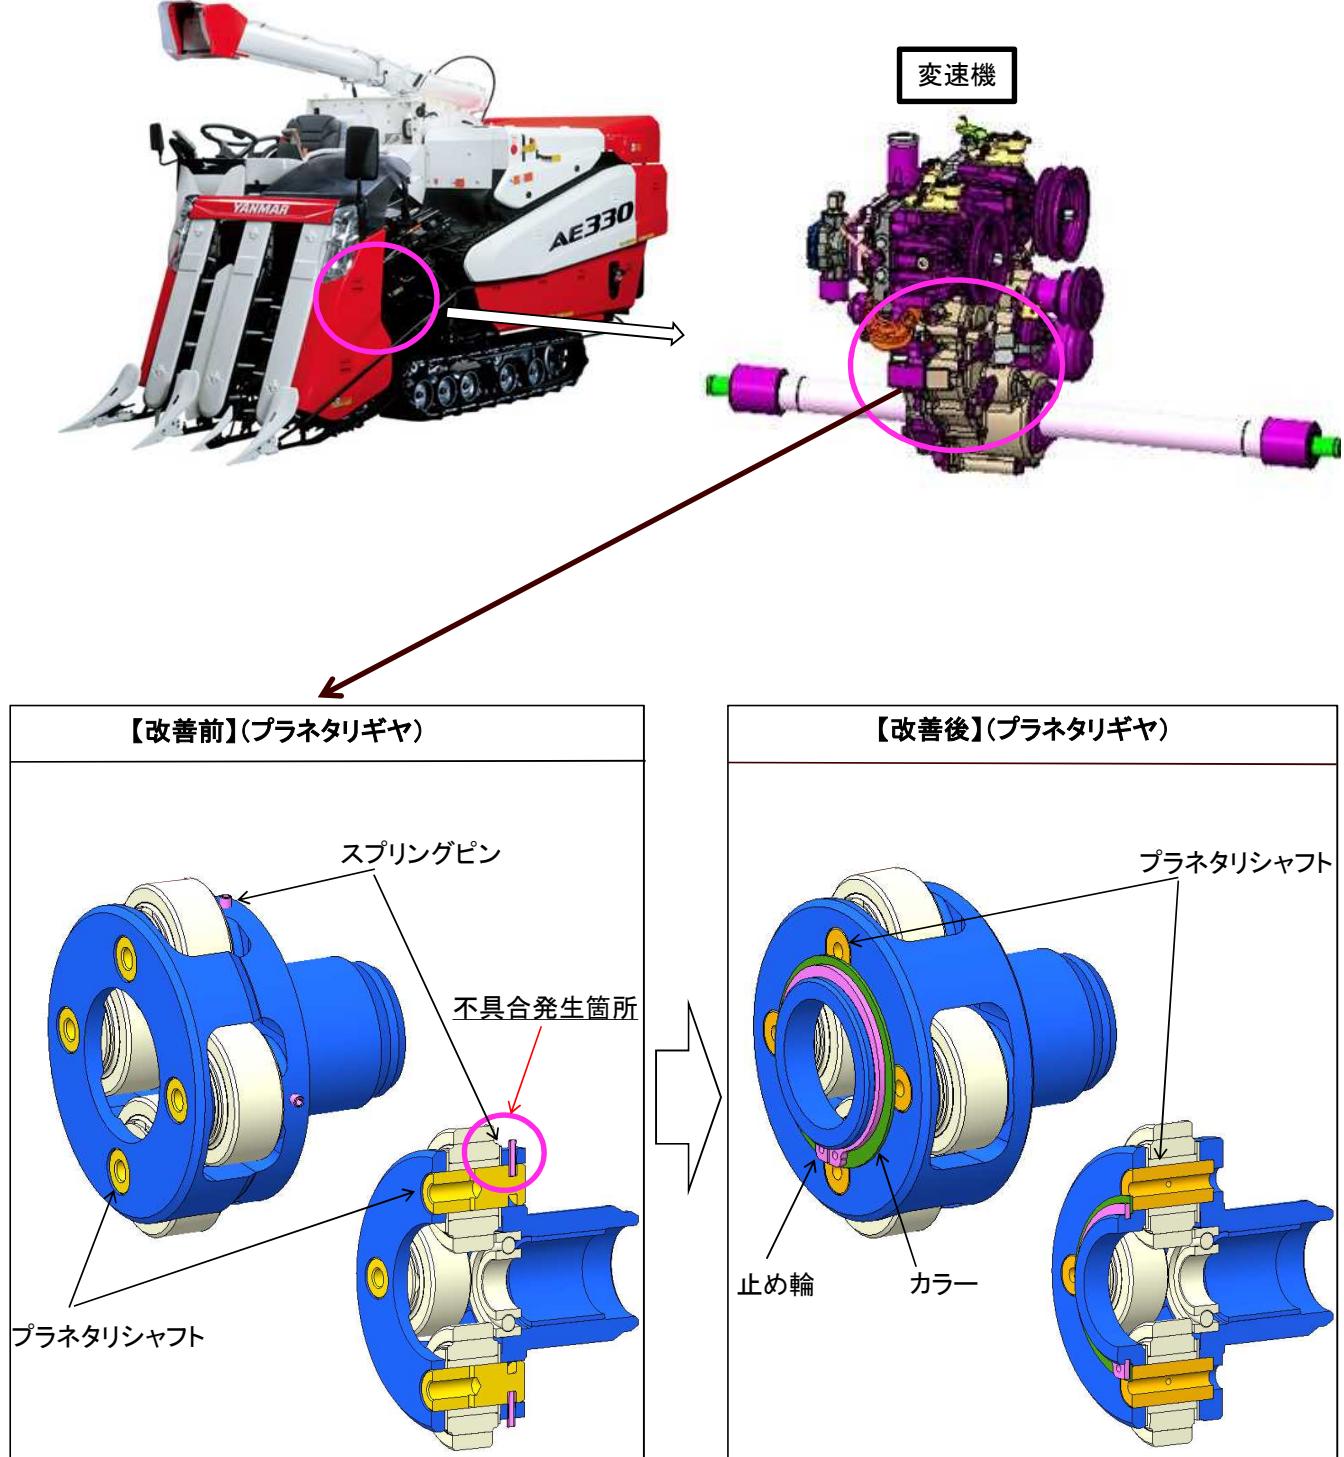
不具合発生箇所

変速機のプラネタリギヤにおいて、プラネタリシャフトの固定方法が不適切なため、圃場旋回時にスプリングピンが抜け、当該シャフトに過大な負荷がかかり、亀裂が生じることがある。そのため、そのままの状態で使用を続けると、亀裂が進展して折損し、最悪の場合、シャフトが脱落してギヤ等に噛み混み、走行不能となるおそれがある。

全車両、変速機を対策品に交換する。

変速機前部の変速機番号打刻に"R"を打刻する 例: R123456
