## 改善箇所説明図

### 基準不適合発生箇所

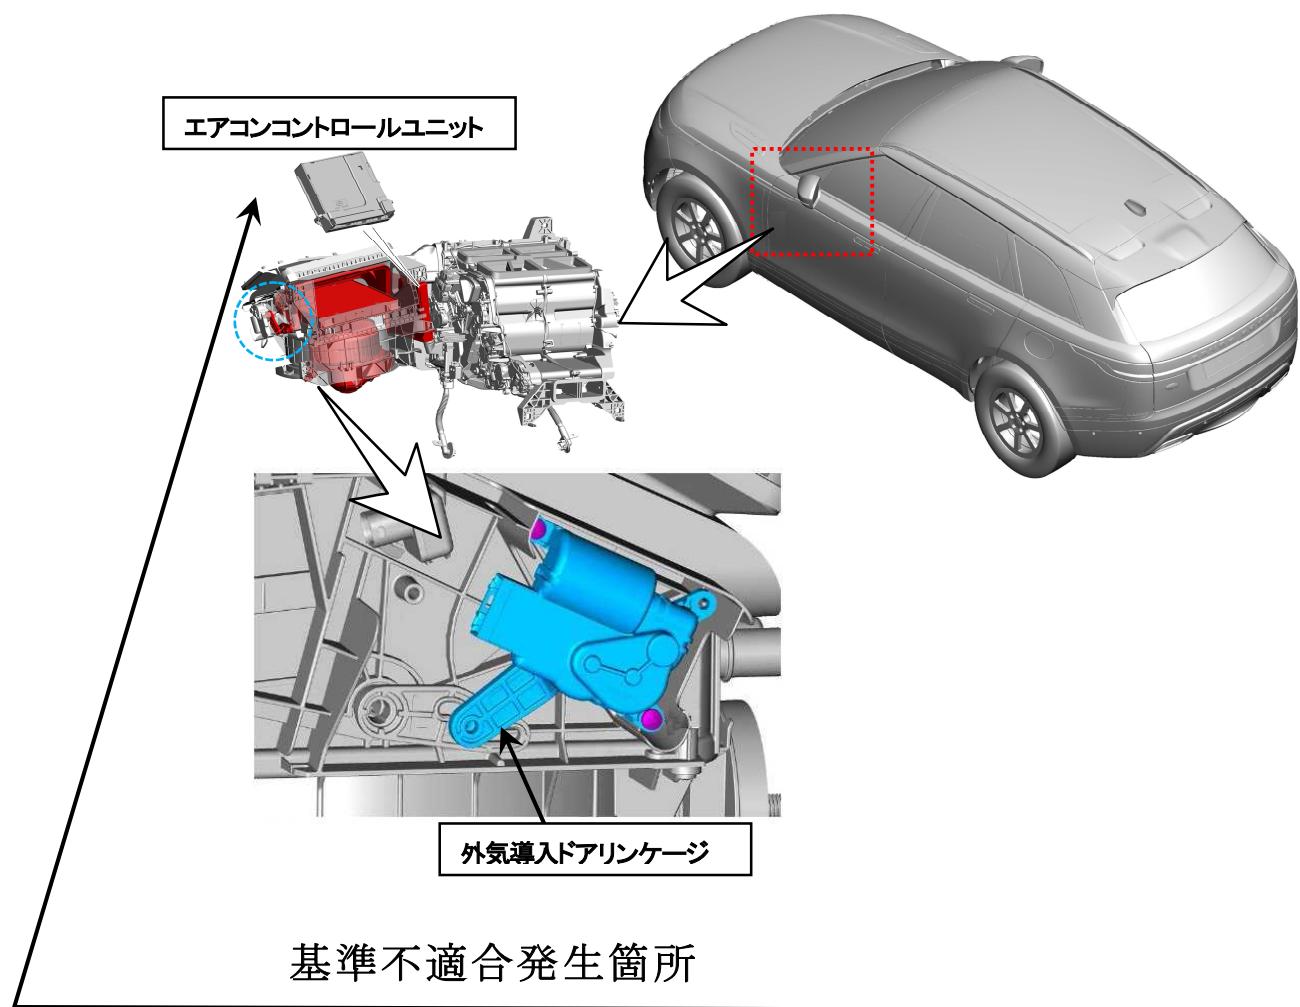
エアコンコントロールユニットにおいて、外気導入口の開閉を制御するプログラムが不適切なため、外気導入口が全閉位置にあるにもかかわらずモーターが停止せずに作動し続けることがある。そのため、外気導入口の開閉リンクージが破損若しくは外れて外気の導入が出来なくなり、最悪の場合、前面ガラスのくもりが取れなくなるおそれがある。

全車両、エアコンコントロールユニットのプログラムを対策したものに書き換える。また、外気導入ドアリンクージを新品と交換する。

助手席グローブボックス下部の内側クリップに白ペイントを塗布する。
