事務連絡
令和7年7月10日

国土交通省水管理・国土保全局
下水道事業課事業マネジメント推進室課長補佐

下水道工事における安全対策の徹底（その1の2）について （令和7年6月3日福岡県柳川市発注の工事に伴う死亡事故）

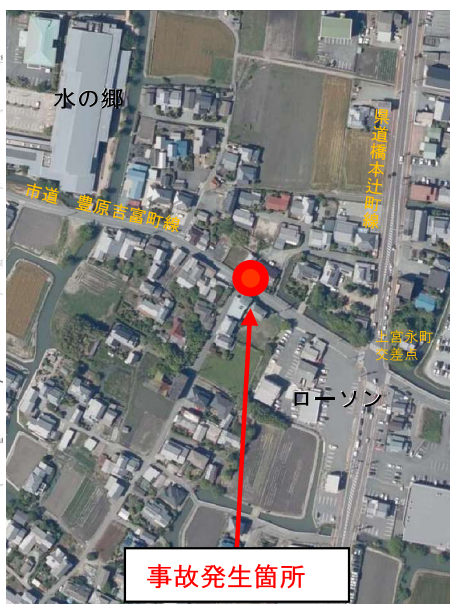
【事故発生箇所】

- ・ 下水道管の新設工事で、当日の推進作業が終わり、作業員1名で立坑周辺の片付けを行っていたところ、誤って深さ8.5mの立坑の中に転落した。事故発生時は、近くで作業していた他の作業員2名が、叫び声を聞いて駆けつけ、転落した作業員を発見した。
- ・ 転落した作業員は意識不明となり、救急搬送されたが、6日後に死亡が確認された。

- ・ 立坑に転落の恐れがある安全柵の外側で、安全器具を外したこと。
- ・ 1人で作業をしていたため、作業員同士で安全措置の確認が出来なかったこと。

- ・ 作業関係者の安全器具の使用徹底と、使用方法の再教育を行う。
- ・ 毎日の作業前ミーティングで、安全措置の確認を徹底する。
- ・ 作業員同士が目視できる環境で工事を行い、安全行動を相互に確認し、作業する。
- ・ 墜落制止用器具の無装着状態を無くし、安全柵外での安全器具の取外し作業を徹底する。
