改善箇所説明図

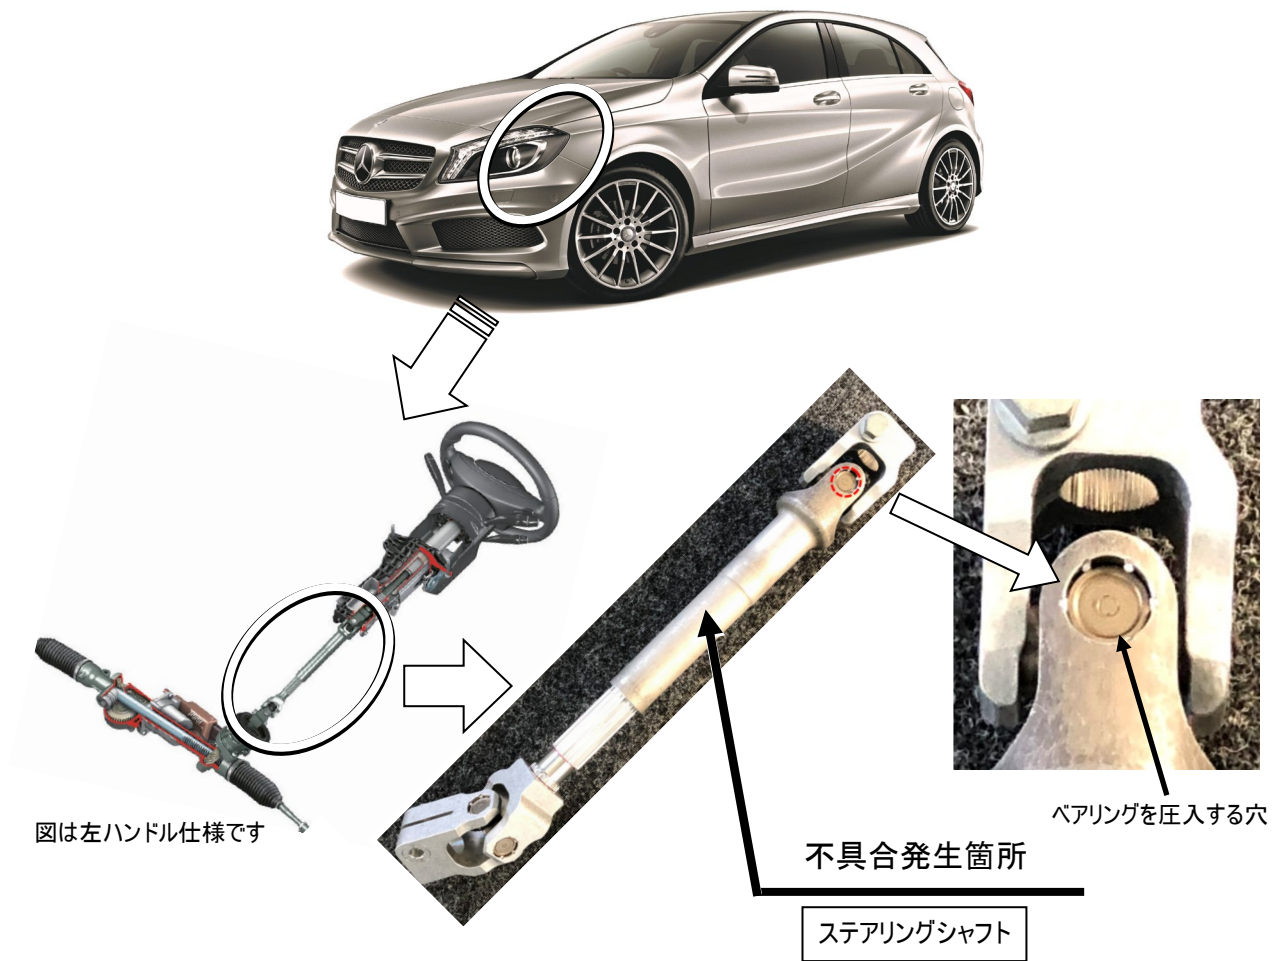
注: は点検し、交換が必要なものの良品に交換する部位を示す

ステアリングシャフトにおいて、製造機器の使用が不適切なため、ユニバーサルジョイントのベアリングを圧入する穴径が大きいものがある。そのため、使用過程で操舵時に遊びが発生して異音が発生し、最悪の場合、ユニバーサルジョイントが脱落することで操舵不能になるおそれがある。

全車両、ステアリングシャフトのシリアル番号を点検し、交換が必要なものは良品に交換する。
