改善箇所説明図

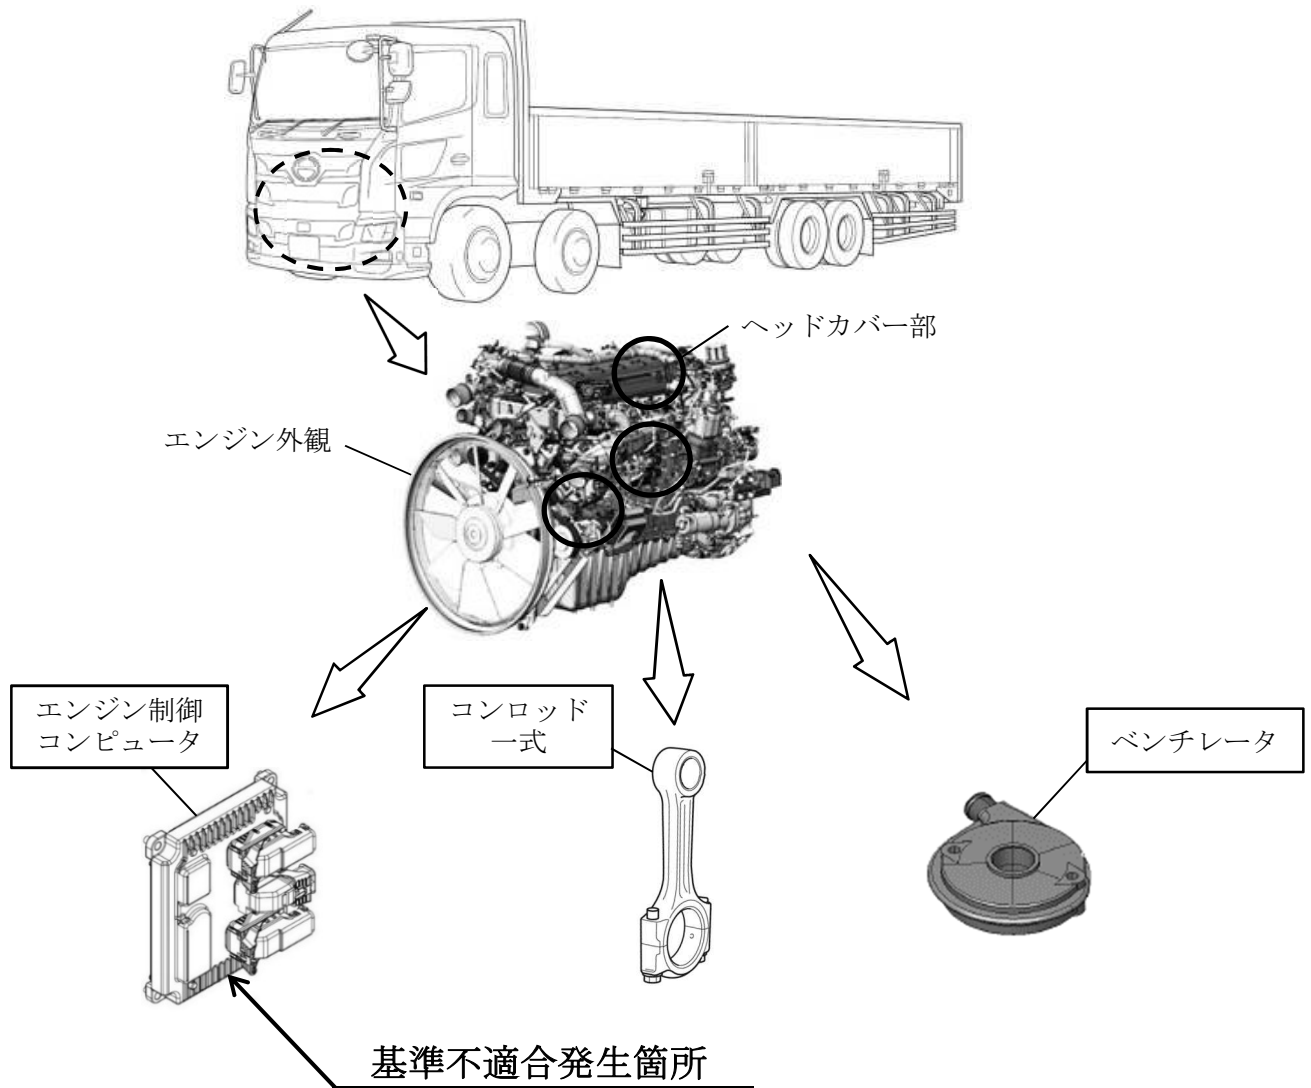
注： は措置する部品を示す。

①エンジン制御プログラムが不適切なため、高負荷連続走行中に速度抑制装置が作動するような条件下で異常燃焼が発生することがある。

②ヘッドカバー内油切性能（ヘッドカバー内のオイルをオイルパンに戻す）が不十分なため、坂路を高負荷走行するとヘッドカバー内に滞留したオイルがブローバイガスとともにミスト状の形で燃焼室に廻り込んで異常燃焼が発生することがある。

そのため、走行中にコンロッドが疲労破損してエンジンが停止し、コンロッドの破損によりオイルが飛散した場合は周辺部品が焼損し、走行不能となるおそれがある。

- ①全車両、エンジン制御プログラムを対策仕様に修正する。また、車両稼働データを確認し、高負荷での稼働時間が長い車両は、コンロッド一式を新品に交換する。なお、部品の準備に時間を要するため、高負荷での稼働時間が長い車両から順次交換作業を行うこととする。
- ②一部の車両は、ヘッドカバー部に対策品（ベンチレータ）を取り付ける。

識別：改善済車両にはシリアルナンバープレートの右下に黄色ペイントを塗布する。
