改善箇所説明図 ①

改善処置: 前右側フレーム部の例

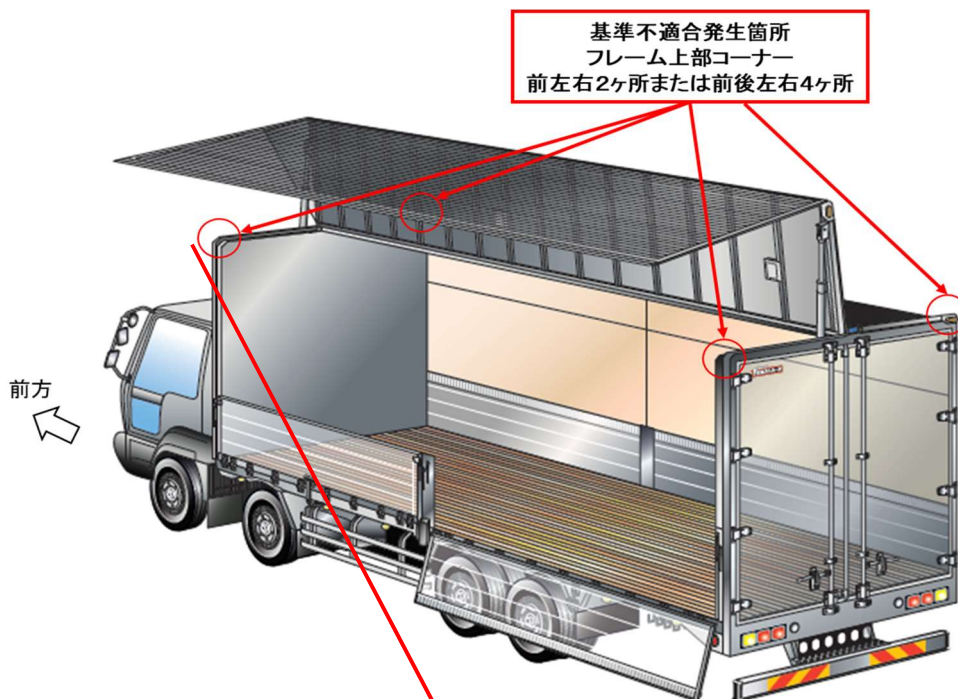
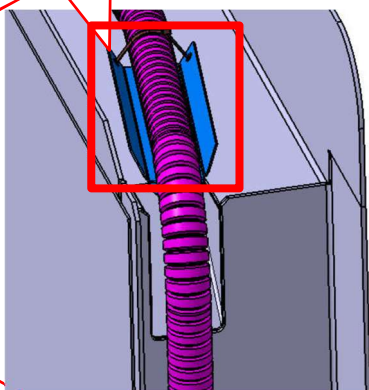
【不具合の内容】

ウイング車において、ウイング開閉用油圧ホースの配索が不適切なため、フレーム上部コーナーに接触しているものがある。この状態でウイング開閉を繰り返すと、ホースがコーナーに強く押し当てられて損傷し、作動油が漏れ、ウイングが作動しなくなる場合がある。最悪の場合、ウイング開時に開用ホースが損傷すると、ウイングが降下するおそれがある。

プロテクター

【改善措置の内容】

全車両、油圧ホースにフレーム上部コーナーとの接触を防ぐプロテクターを取付ける。なお、プロテクターが取付けられない場合は、油圧ホースをハーネスバンドで吊り上げ、フレーム上部コーナーとの接触を防ぐ。また、油圧ホースに損傷がある場合は、損傷部を新品に交換する。

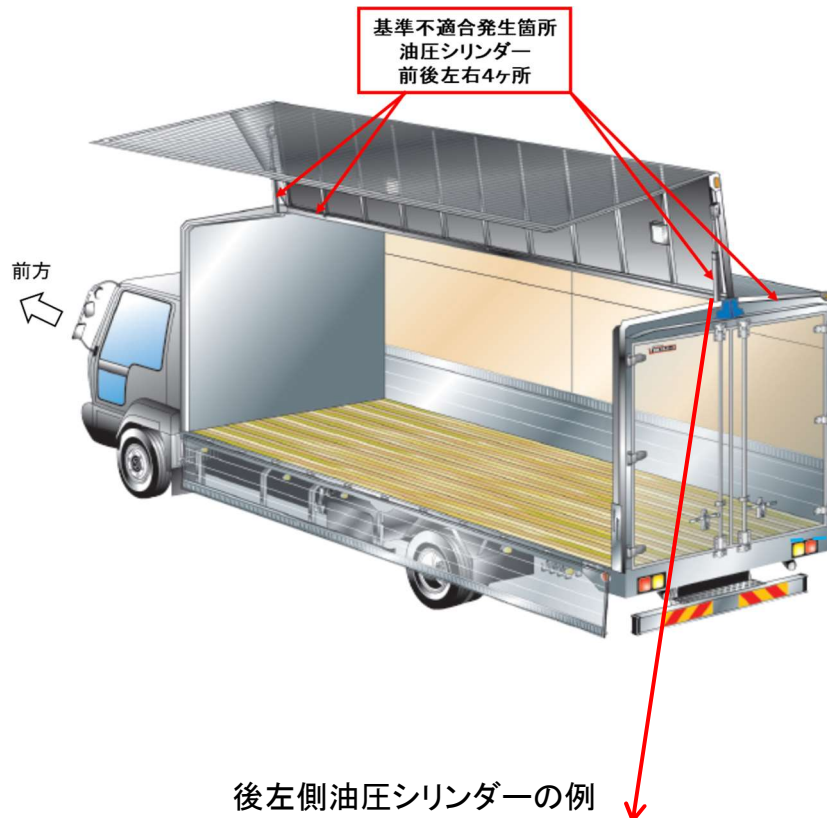
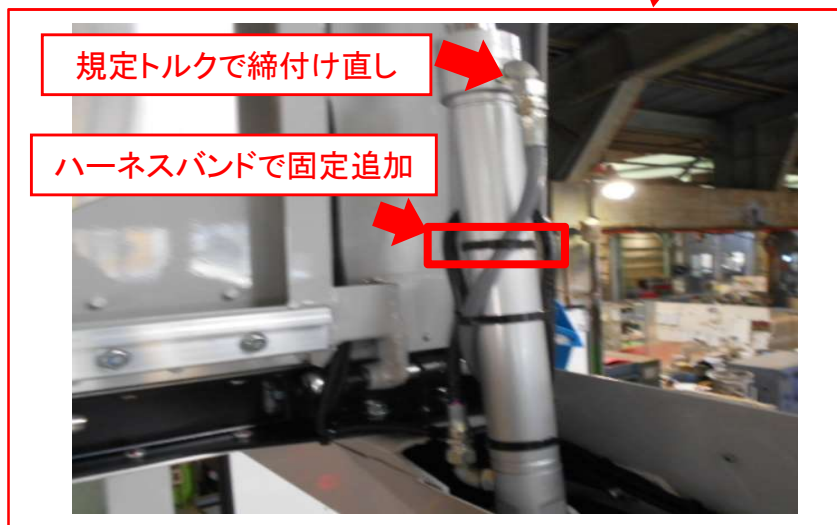
改善箇所説明図 ②

【不具合の内容】

中型ウイング車において、ウイング開閉用油圧シリンダーの閉用配管継手の締付が不適切なため、継手が緩む場合がある。この状態でウイング開閉を繰り返すと、閉用ホースがフレームに接触して損傷し、作動油が漏れ、ウイングが作動しなくなるおそれがある。

【改善措置の内容】

全車両、油圧シリンダーの配管継手を規定トルクで締め付け直し、油圧ホースをハーネスバンドで固定する。
また、油圧ホースに損傷がある場合は、損傷部を新品に交換する。
