# 大阪府豊中市内エレベーター事故調査報告書

令和4年5月

社会資本整備審議会

発生日時：令和2年10月26日（月） 14時46分

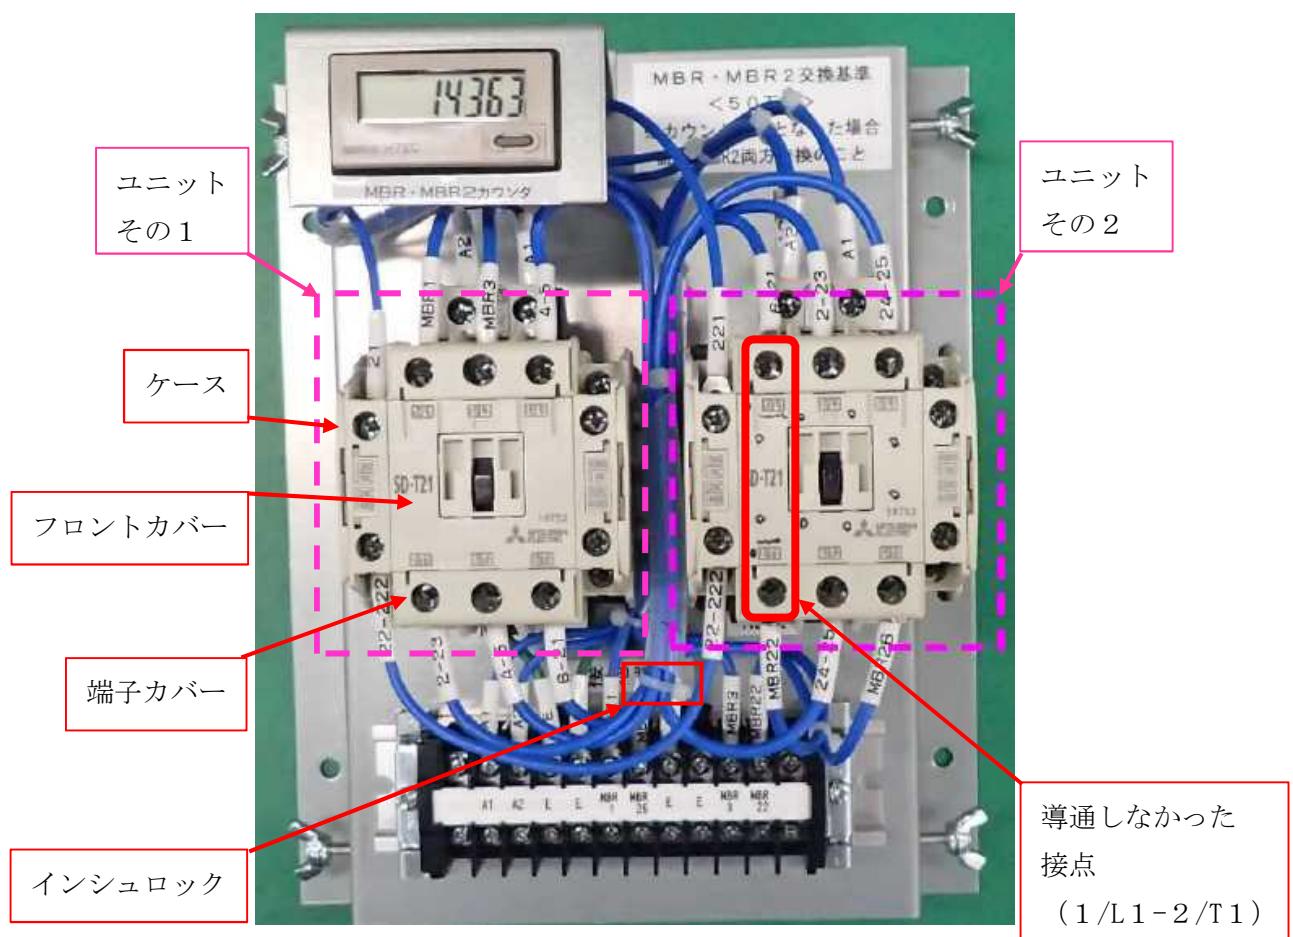
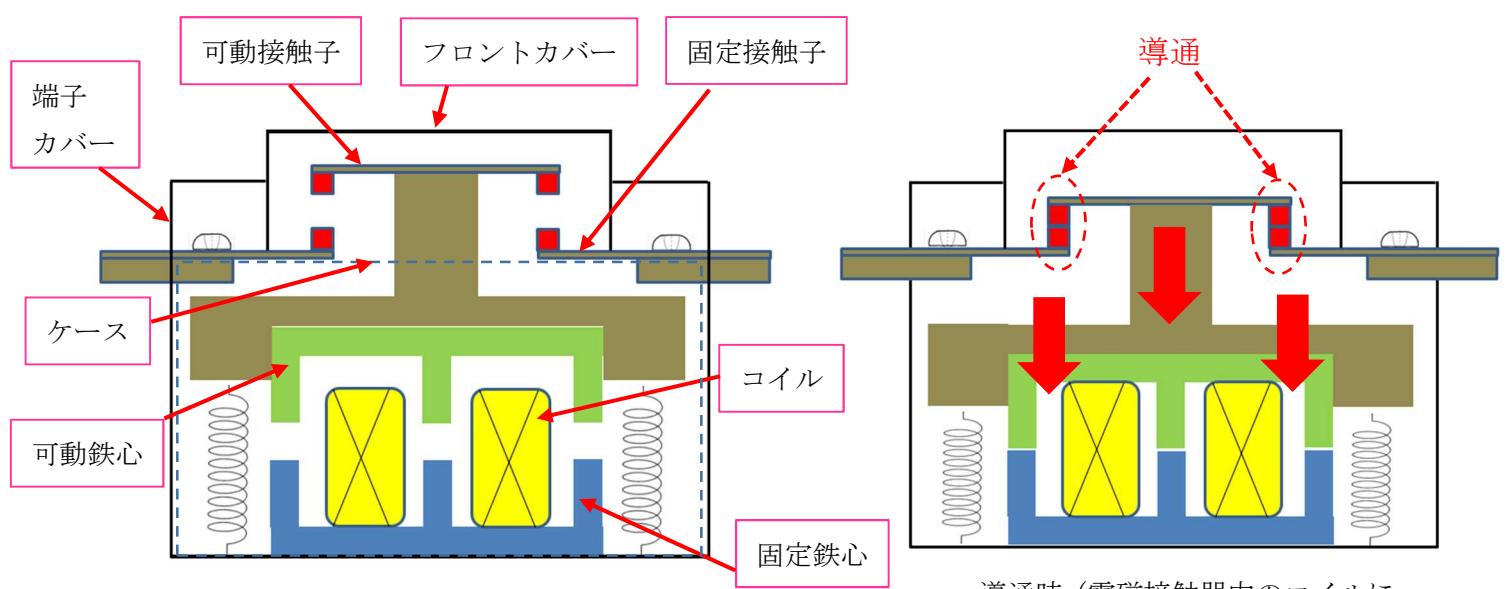
図 3 . 電磁接触器内部の模式図

- ・電磁接触器が導通するかをテスターを用いて確認したところ、ユニットの一部接点（写真2に示す1/L1-2/T1部分）が導通しなかった。
- ・また、別途、電磁接触器の製造業者において調査を行い、全ての接点について5回ずつ接触抵抗を測定したところ、同様に一部接点（1/L1-2/T1）の接触抵抗が無限大を示した（表1）。さらに、導通不良が起きている接点を短絡させたところ、ブレーキは正常に開放した。
- ・ブレーキのコイルの抵抗値を測定したところ、異常はなかった。
- ・かご内の監視カメラ映像より、事故時までの間にかごが昇降しない事象は認められなかった。

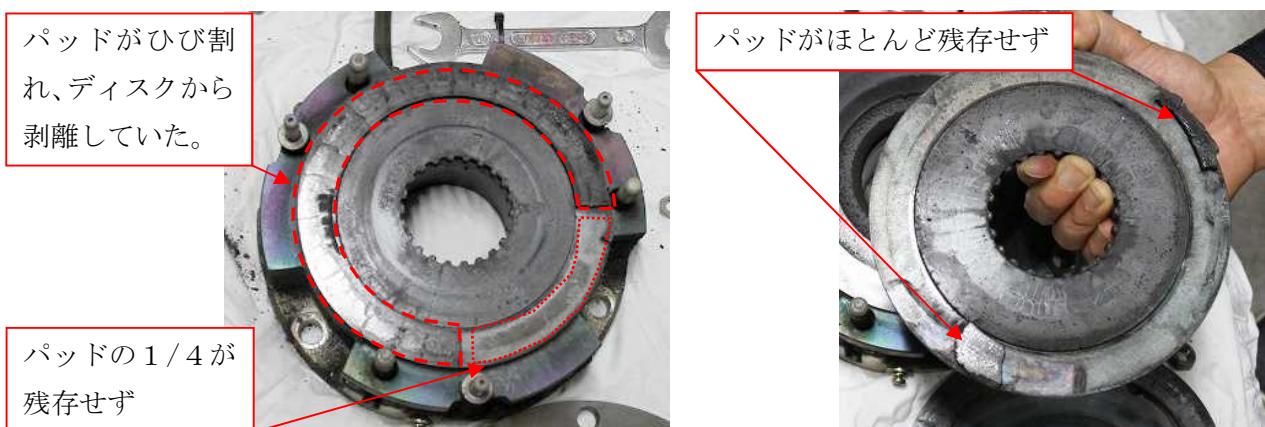
- ・実機検分時（令和2年11月2日）に、ブレーキを分解すると、焦げたような異臭がした。なお、三精テクノロジーズによると、事故直後にも同様の異臭が機械室に充満していたとのことである。
- ・パッドの破片が床に落ちていた。
- ・片側のパッドは、1/4程度が残存しておらず、残存していた部分もひび割れており、ディスクから剥離していた（写真3）。また、もう一方のパッドは、ほとんど残存していなかった（写真4）。
- ・ディスクに塗布されていた防錆油が、黄色から黒色に変色していた。

写真3. パッドの残存状態その1

写真4. パッドの残存状態その2

ブレーキの保持力が小さくなつていたのは、2.6.1のパッドの状態を踏まえると、パッドが破損や脱落していたためであり、この破損や脱落は、2.6.1の異臭や防錆油の変色を踏まえると、摩擦が続くことで生じていたものと推定される。

パッドの摩擦は、ブレーキが開放されず、パッドがアーマチュアに押しつけられた状態のまま巻上機が駆動していたことによるものと推定される。

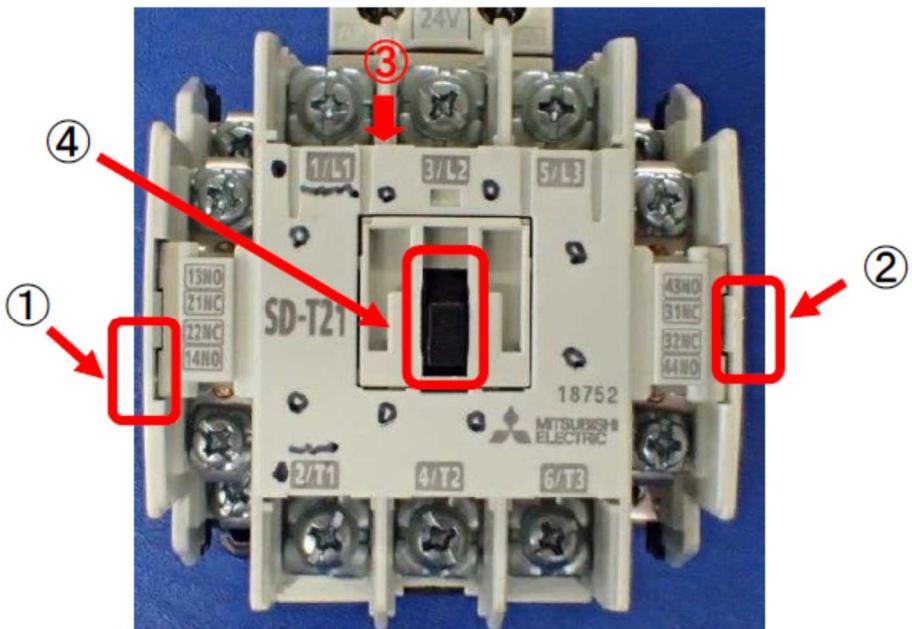
- ・電磁接触器のカウンターによれば、事故発生までの全ての接点の合計開閉回数が14,237回であり、交換基準の500,000回には達していなかつた。なお、三精テクノロジーズによると、令和2年10月10日の保守点検時に、現在の電磁接触器に交換した（交換前と同型）とのことである。
- ・電磁接触器のケースやフロントカバーに、ドライバー等の工具類が接触したものと考えられる割れ、欠け等の傷（写真5～9）が確認された。

写真5. 電磁接触器の傷（全体）

2.6.2(3)の外観調査及び(5)の成分分析を踏まえると、異物は、電磁接触器のケースやフロントカバーの成分として使用されているナイロンであると推定される。通常の使用では、異物が付着することは考えられず、例えば、保守点検時等において、工具類でケース等に傷を付けてしまい、その削り屑が電磁接触器内に侵入したことが考えられる。

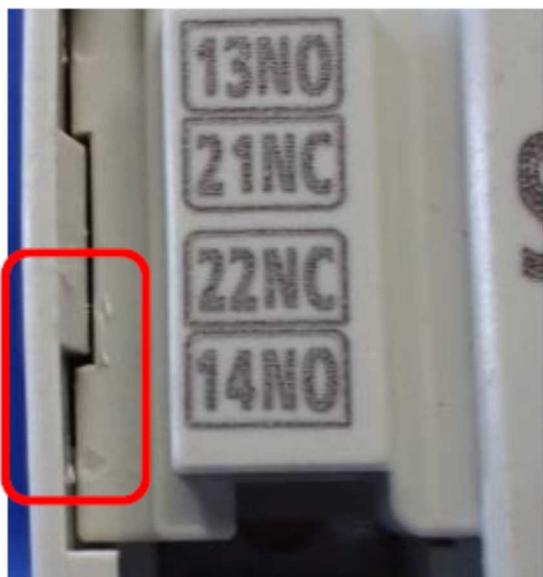
写真6. 電磁接触器の傷（写真5 ①部分）

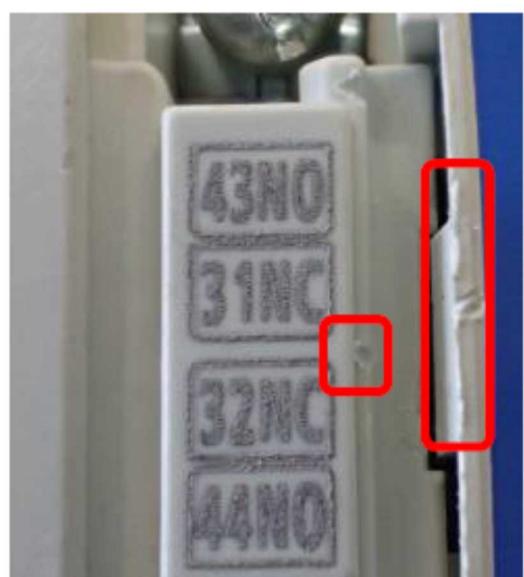
写真7 電磁接触器の傷（写真5 ②部分）

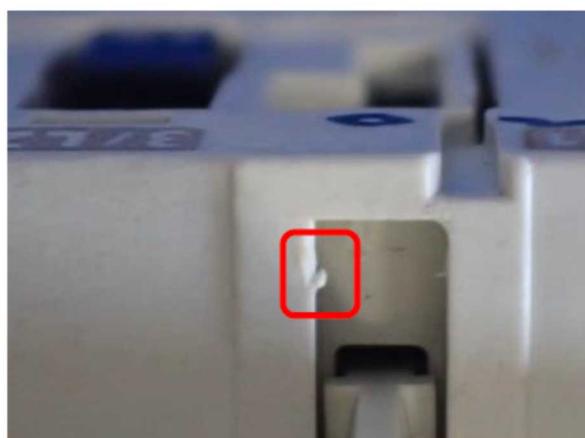
写真8. 電磁接触器の傷（写真5 ③部分）

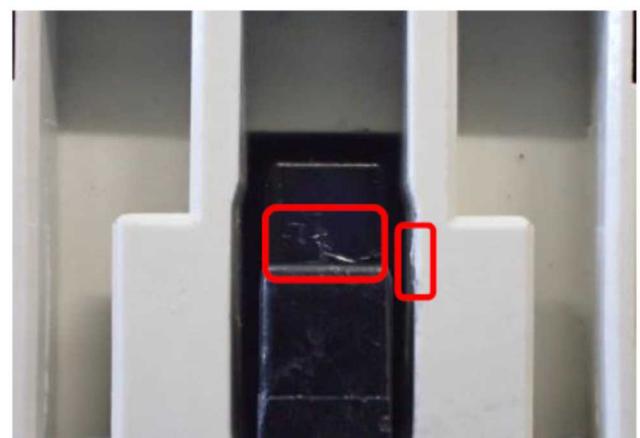
写真9. 電磁接触器の傷（写真5 ④部分）

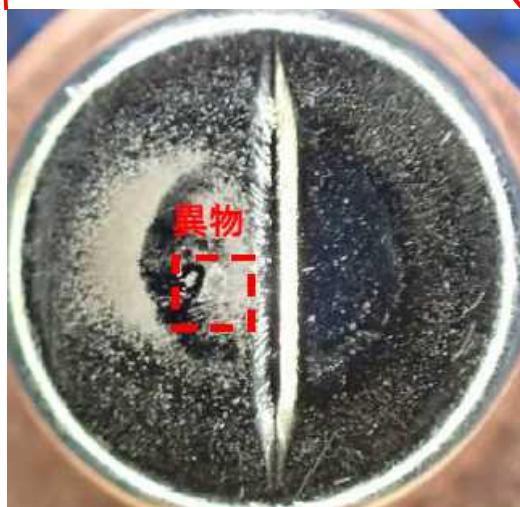
- ・電磁接触器の製造業者において、電磁接触器を分解して調査を行った。  
1/L1-2/T1は、図3・写真10のように固定接触子と可動接触子により構成されているが、導通不良の接点（可動接触子1/L1極）に、白色の異物の付着（写真11）を確認した。
- ・その他の異物の付着、腐食や溶着痕跡等は、確認されなかった。

写真 11. 1/L1極に付着  
していた異物

2.6.2(1)を踏まえると、電磁接触器において電流が導通しなかつたのは、電磁接触器内的一部の接点が閉じなかつたためと認められ、接点が閉じなかつたのは、2.6.2(4)の分解・内部調査を踏まえると、可動接触子に異物が付着していたためと推定される。

保守点検業者は、事故機について、電磁接触器を交換した。

また、電磁接触器のカバーを開けないこととする旨を保守点検マニュアルに位置付けた。また、電磁接触器以外の装置等に関しても、装置等の製品マニュアルと整合のとれた手法により点検を行うこととする旨を保守点検マニュアルに位置付ける予定である。なお、同建築物に設けられている事故機以外の8台のエレベーターについても同様に対応する。

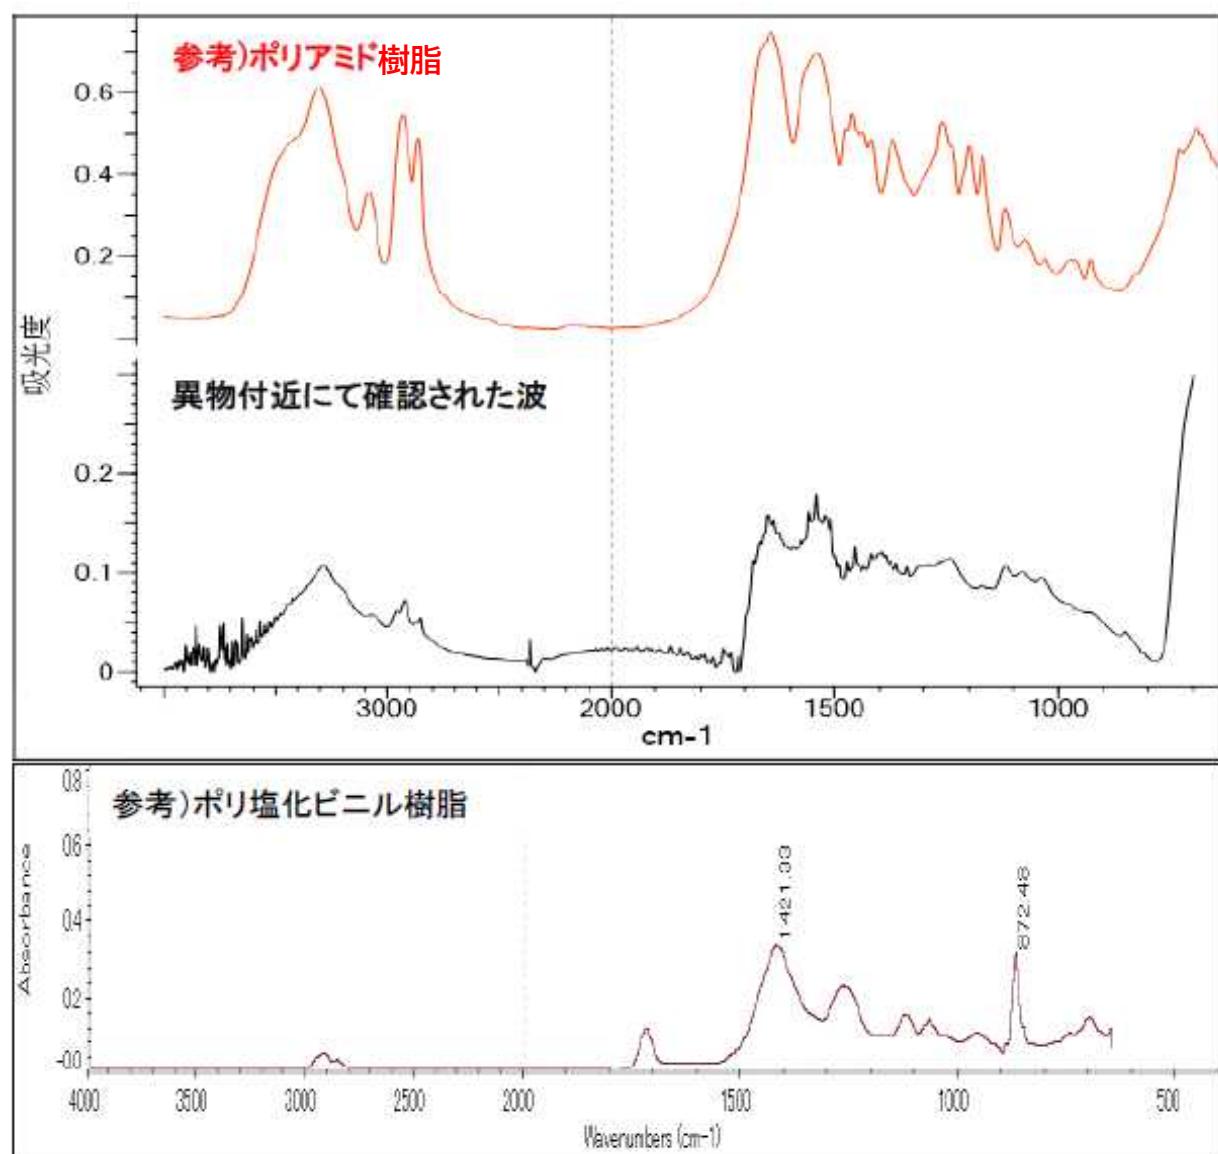
図4. 異物の成分分析（スペクトルの比較）

- ・電磁接触器の製造業者において、(4)にて確認された異物の成分を分析（フーリエ変換赤外分光装置(FT-IR)）したところ、ポリアミド樹脂（ナイロン）のものと類似するスペクトル（図4上）を確認した。
- ・なお、製造業者によれば、電磁接触器の構成要素のうち、ケース、フロントカバー、端子カバー及びインシュロック（電線を束ねるもの）の成分にナイロンが使用されているとのことだった。
- ・電磁接触器には他に、電線の被覆の成分としてポリ塩化ビニル樹脂が使用されているが、スペクトルは類似していなかった（図4下）。
