改善箇所説明図

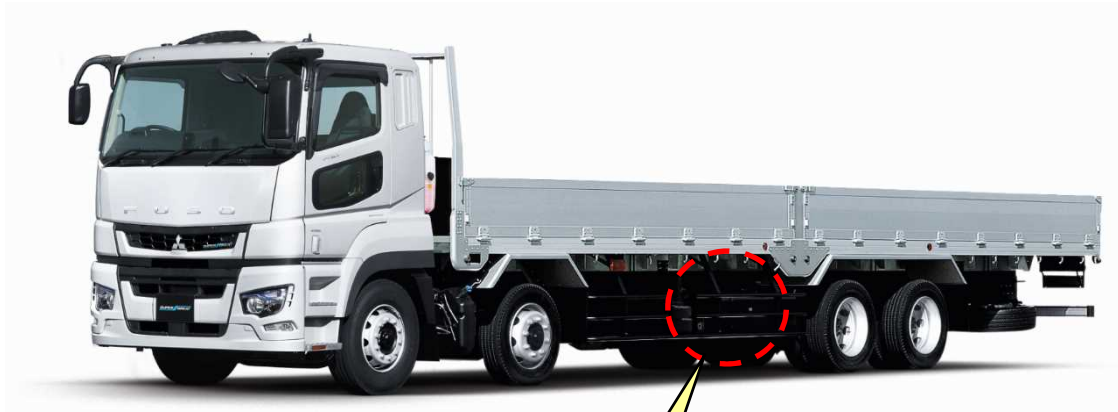
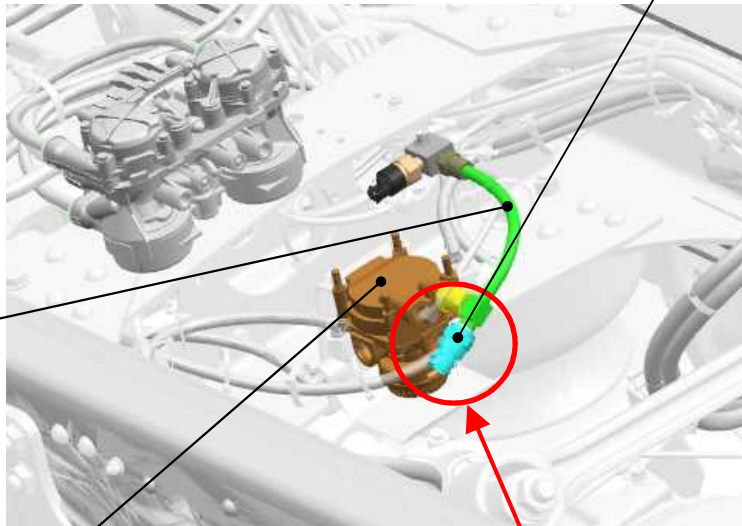
基準不適合発生箇所

大型トラック・バスにおいて、駐車ブレーキ警告灯用スイッチが不適切なため、エア配管内に発生する凝縮水によって当該スイッチが正常作動しなくなるものがある。そのため、駐車ブレーキを解除しても、駐車ブレーキの作動状態を正しく表示しない場合があり、Dレンジでの自動変速が不能(マニュアルモードでの変速は可能)になると共に、EZGO(坂道発進補助装置)とヒルホルダ等が機能しなくなるおそれがある。

全車両、駐車ブレーキ警告灯用スイッチを対策品に交換すると共に、装着位置を変更する。

注 : は対策品に交換する部品を示す。

識別 : 作業完了車には、白色ペイントを塗布する。
