# 改善箇所説明図

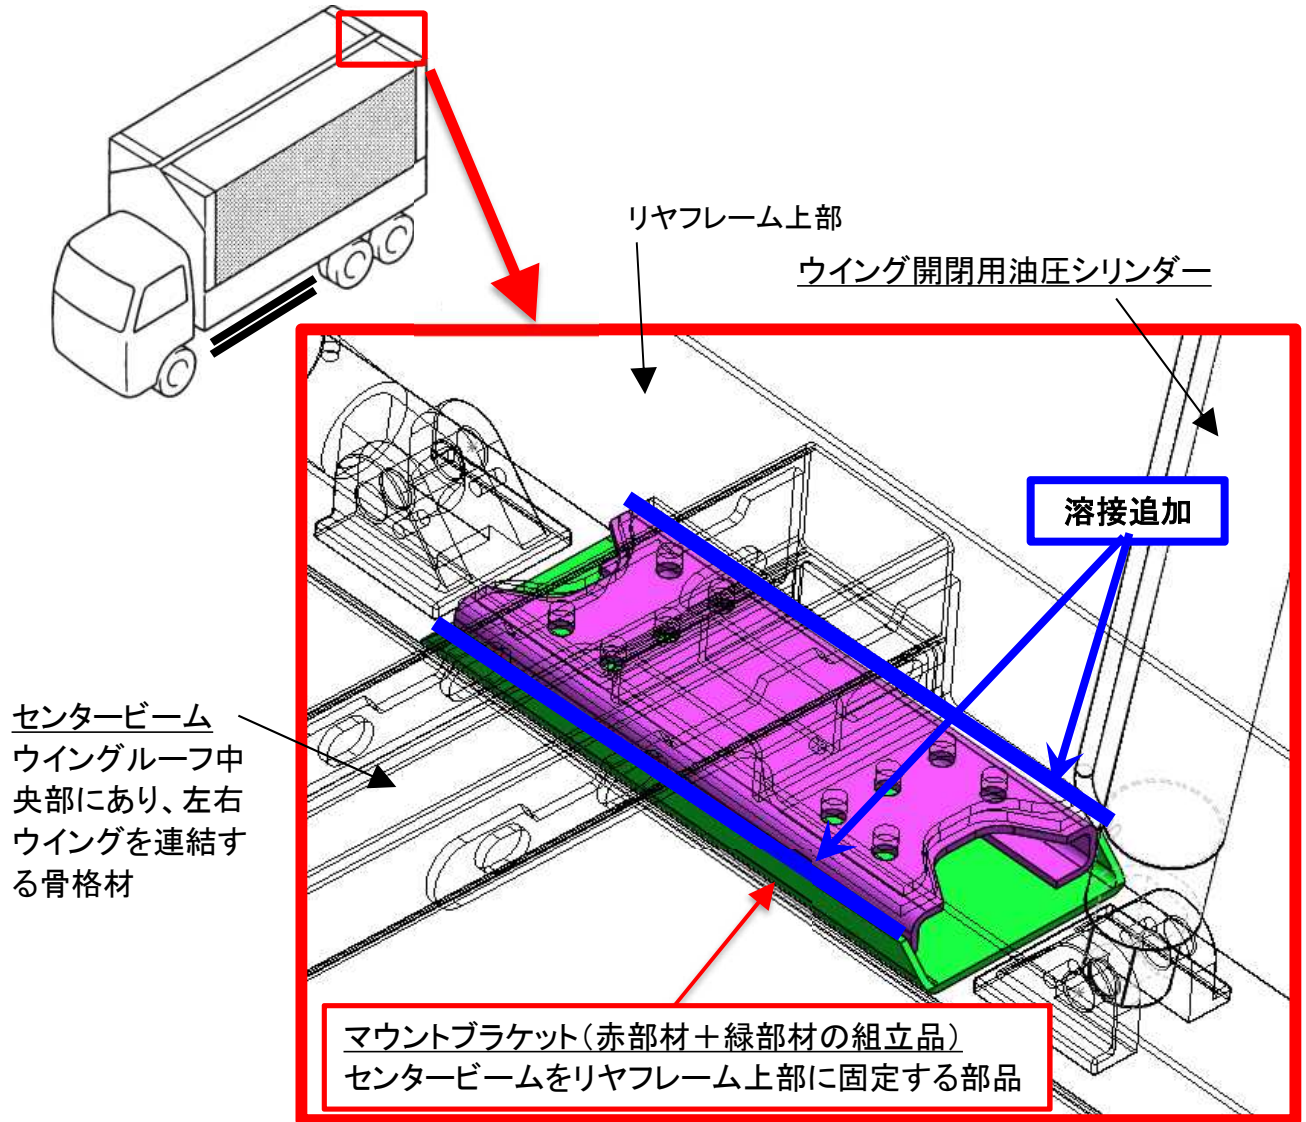
対象車両外観

バン型ウィング車のリヤフレーム上部のセンタービーム取付部において、マウントブラケットの溶接が不適切なため、強度が不足しているものがある。そのため、繰り返しウィングを開閉すると亀裂が生じ、最悪の場合、当該ブラケットが破断し、ウィングの開閉ができなくなるおそれがある。

全車両、リヤフレーム上部のセンタービーム取付部のマウントブラケット溶接部を点検し、溶接が不適切な車両は溶接補修を行う。
