改善箇所説明図

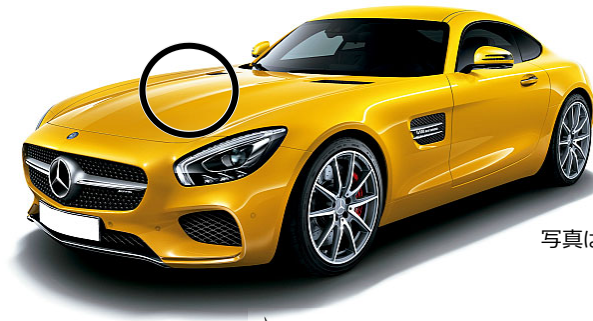
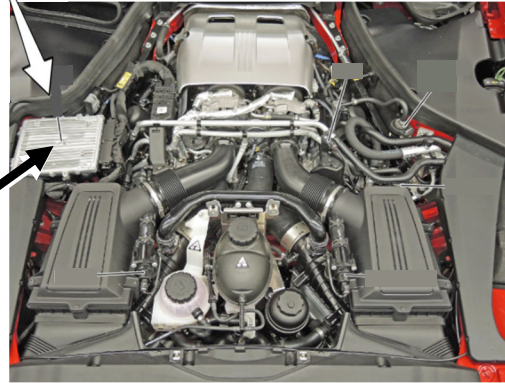
エンジンコントロールユニット

不具合発生箇所

注: は、正規プログラムに書き換える部位を示す。

エンジンコントロールユニットにおいて、生産指示が不適切なため誤った制御プログラムが搭載されている。そのため、触媒の経時劣化に対する冗長性が不足しており、排気ガス値が規制値を満たせないおそれがある。

全車両、エンジンコントロールユニットの制御プログラムを正規プログラムに書き換える。

識別：車台番号の付近に黄色の識別ペイントを塗布する
