改善箇所説明図④

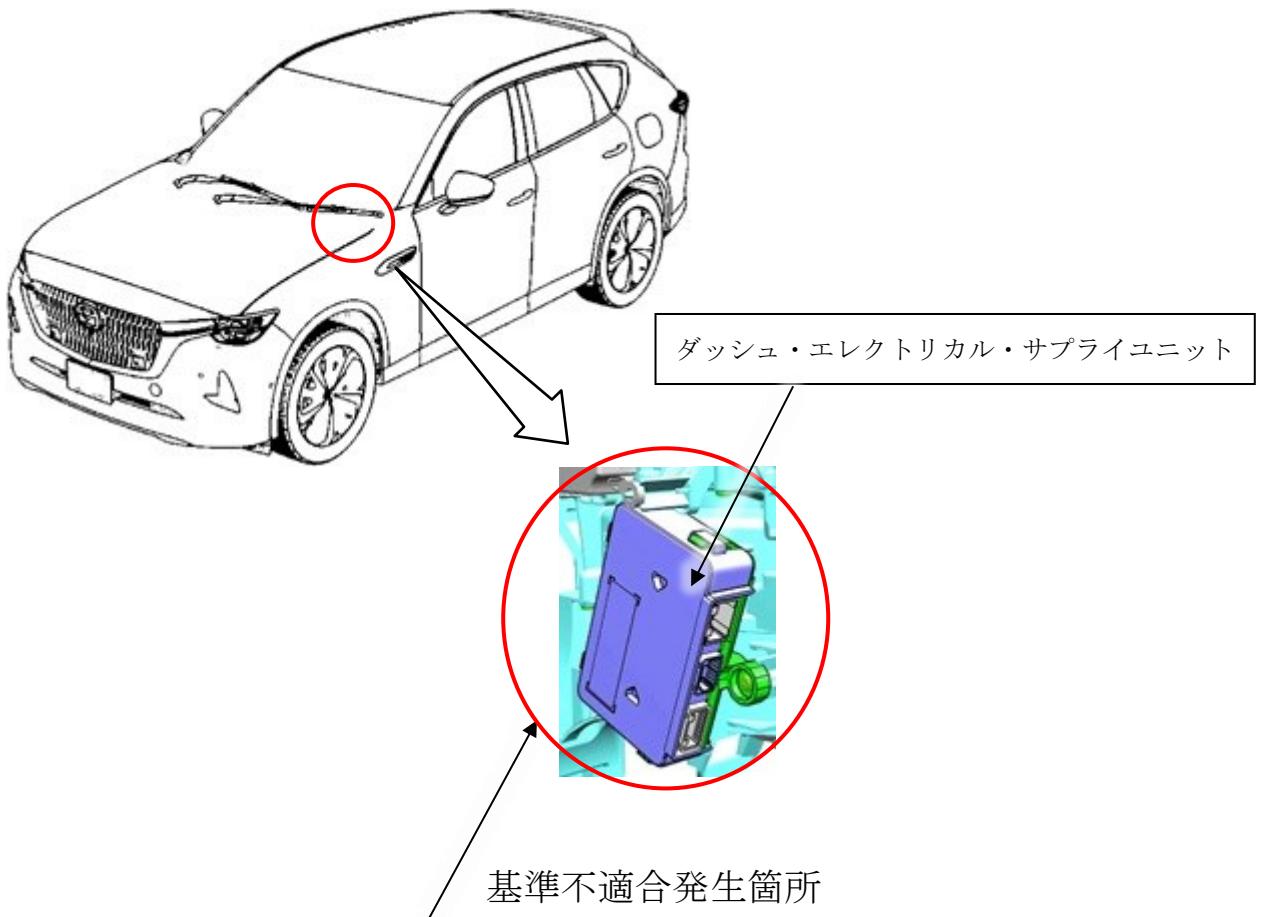
ダッシュ・エレクトリカル・サプライユニットにおいて、制御プログラムが不適切なため、起動時の情報処理が終了せず、正常に起動しないことがある。そのため、メータに複数の異常メッセージが表示され、空調やシートベルトリマインダー、360°ビューモニタが機能しないおそれがある。また、エンジン警告灯が点灯し、高電圧バッテリの冷却も機能しないおそれがある。

全車両、ダッシュ・エレクトリカル・サプライユニットの制御プログラムを対策プログラムに修正する。

識別：車台番号打刻のハイフン後5番目の数字上部に黄ペンを塗布する。
