改善箇所説明図

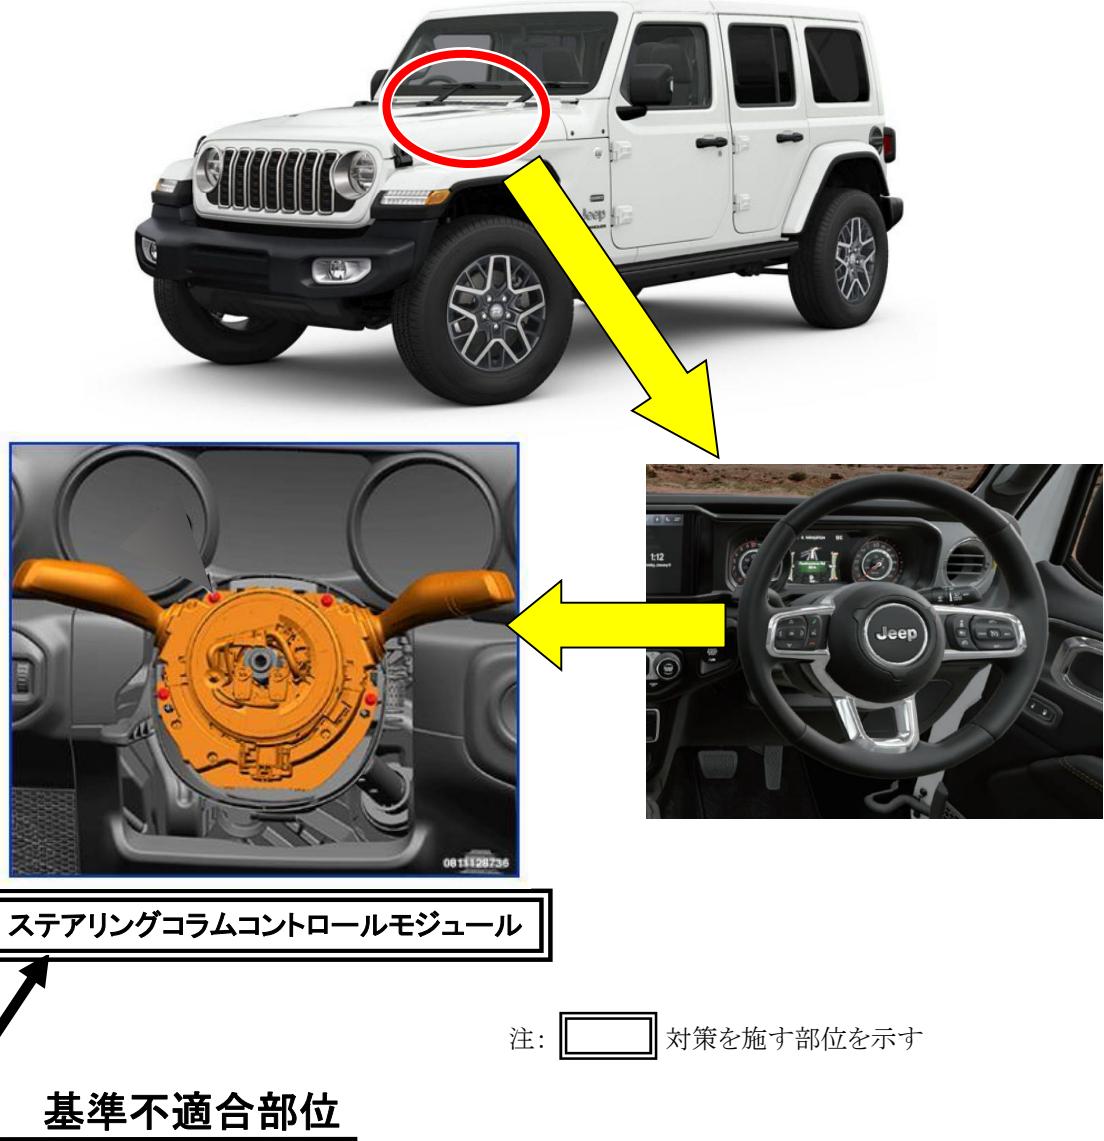
〔ステアリングコラムコントロールモジュールにおいて、製造工程が不適切なため、電気回路の接合が不十分な箇所がある。そのため、当該箇所が導通不良となり、エアバッグ警告灯が点灯するおそれがあり、最悪の場合、前面衝突時に運転席エアバッグが展開しない。〕

全車両、ステアリングコラムコントロールモジュールのシリアル番号が不具合品に該当するか診断機で確認する。該当する場合は、ステアリングコラムコントロールモジュールを良品に交換する。

識別：運転者席側ドアロック・ストライカ付近に当該リコールの識別ステッカを貼付する。
