改善箇所説明図

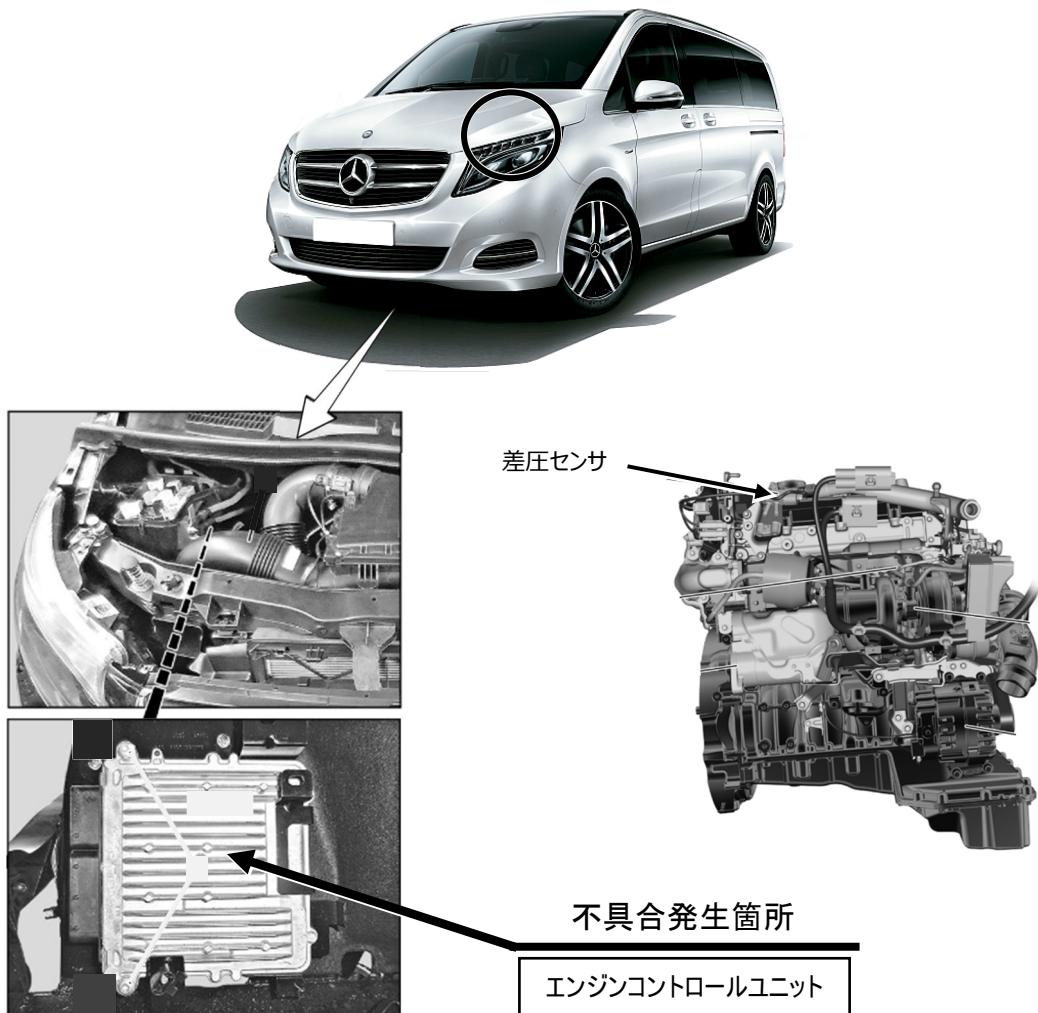
注: [] は、対策プログラムに書き換える部位を示す。

エンジンコントロールユニットにおいて、制御プログラムが不適切なため、DPF 差圧センサの故障を誤って検出し、エンジン警告灯(MIL)が点灯すると同時に、フェイルセーフモードになることがある。そのため、排気ガス値が規制値を満たせないおそれがある。

全車両、エンジンコントロールユニットの制御プログラムを対策されたプログラムに書き換える。

識別：車台番号の付近に黄色の識別ペイントを塗布する
