## 改善箇所説明図

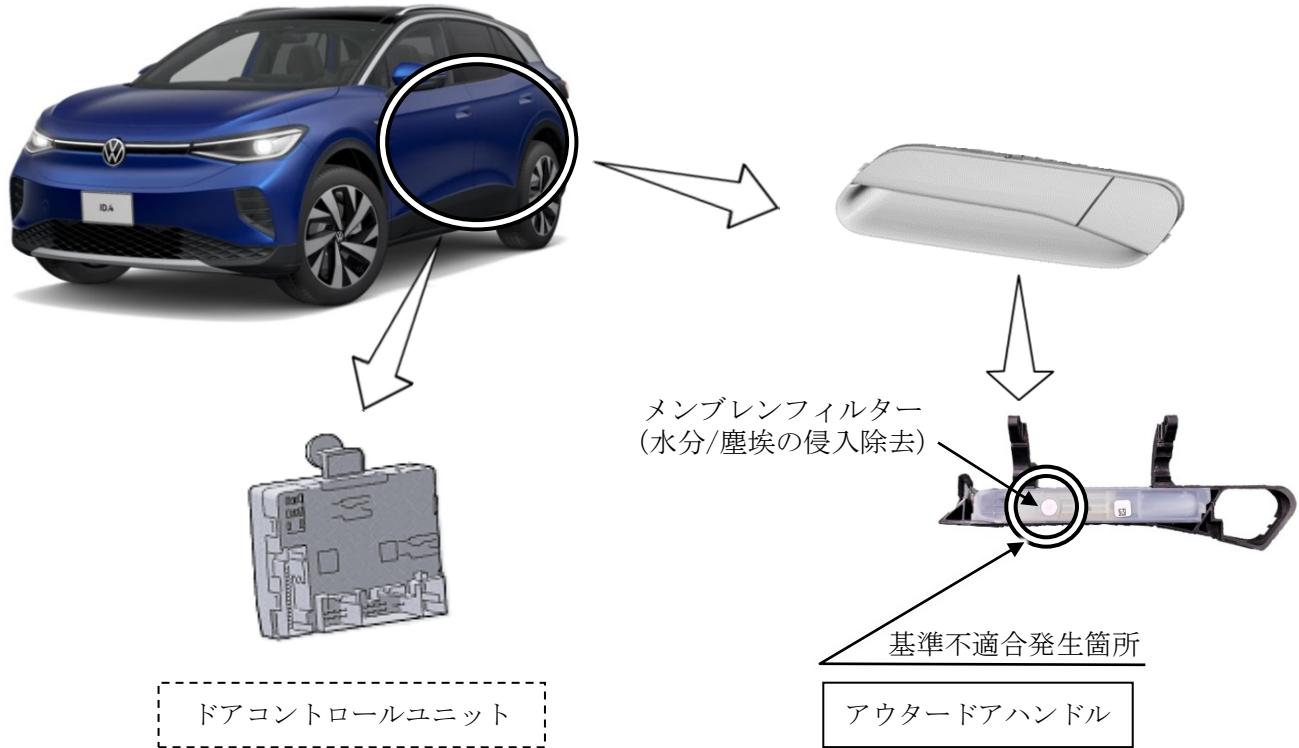
乗降口のドアにおいて、アウタードアハンドルの設計が不適切なため、メンブレンフィルターの隙間から湿気/水が電子回路に浸透する場合がある。そのため、電子回路に短絡が発生し、誤った信号がドアコントロールユニットに出力されることにより、時速15 km/h未満で車両に強い横方向の力がかかった場合、意図せずドアが開くおそれがある。

全車両、フロント、リヤドアのアウタードアハンドルを対策品に交換する。また、ドアコントロールユニットのプログラムを点検し、必要に応じて対策プログラムに書き換える。
