# 改善箇所説明図

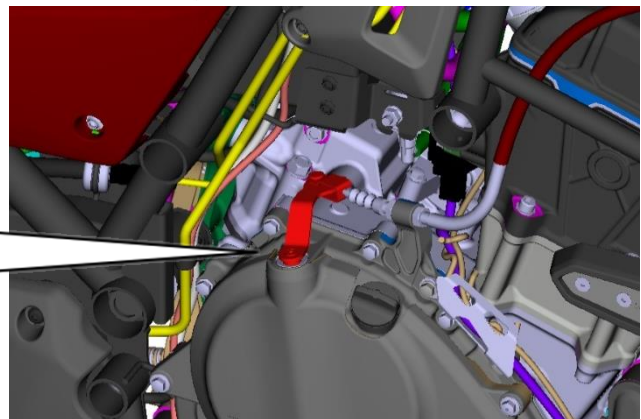
クラッチリリースシャフト

クラッチリリースシャフトの製造工程において、工程管理が不適切なため、レバー部とシャフト部が適切に溶接されていないものがある。そのため、そのまま使用を続けると溶接部が破損し、最悪の場合、クラッチ操作ができなくなり、走行不能となるおそれがある。

全車両、クラッチリリースシャフトを良品と交換する。
