改善箇所説明図

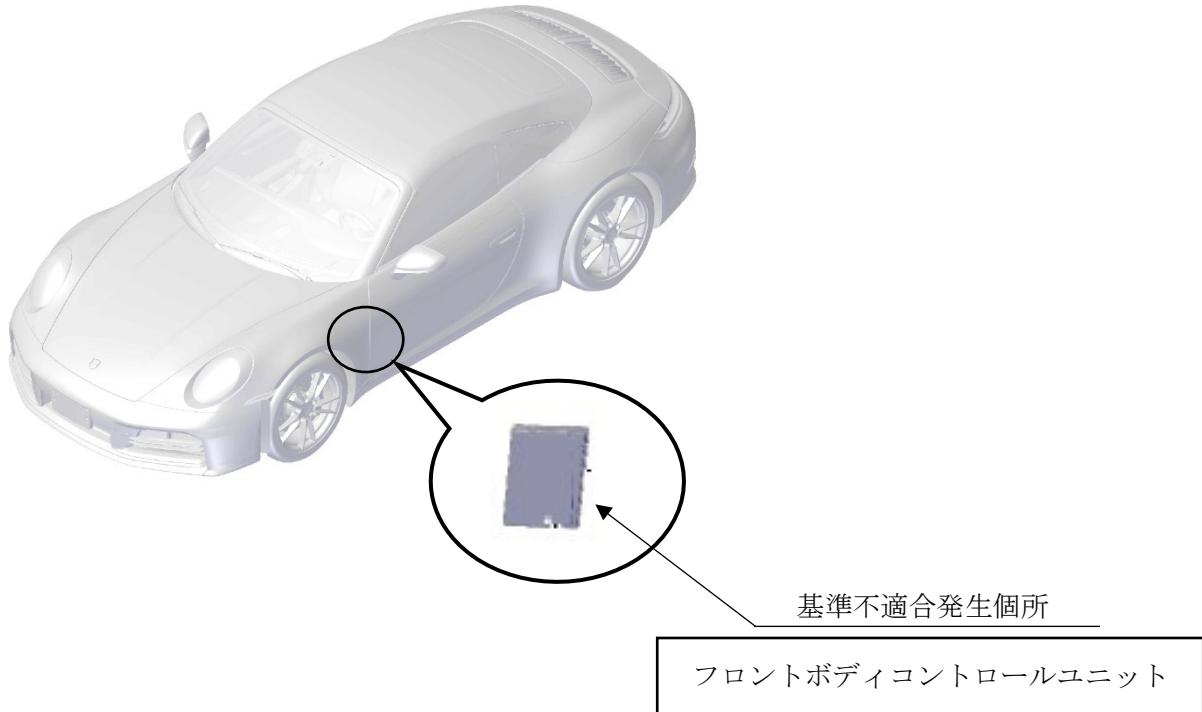
注: □ 内はプログラムを書き換える部品を示す。

フロントボディコントロールユニットのソフトウェアにおいて、ヘッドライト光軸のプログラム設定指示が不適切なため、霧中走行用ヘッドライト機能が作動している場合、運転席側のヘッドライトの光軸が僅かに低い状態となり、高速走行用ヘッドライト機能が作動している場合においては、両側のヘッドライトの光軸が僅かに高い状態となる。そのため、保安基準に適合しない。

全車両、フロントボディコントロールユニットを対策ソフトウェアに書き換える。

識別： 改善済車両には車台番号打刻の右側に黄色ペイントを塗布する。
