改善箇所説明図

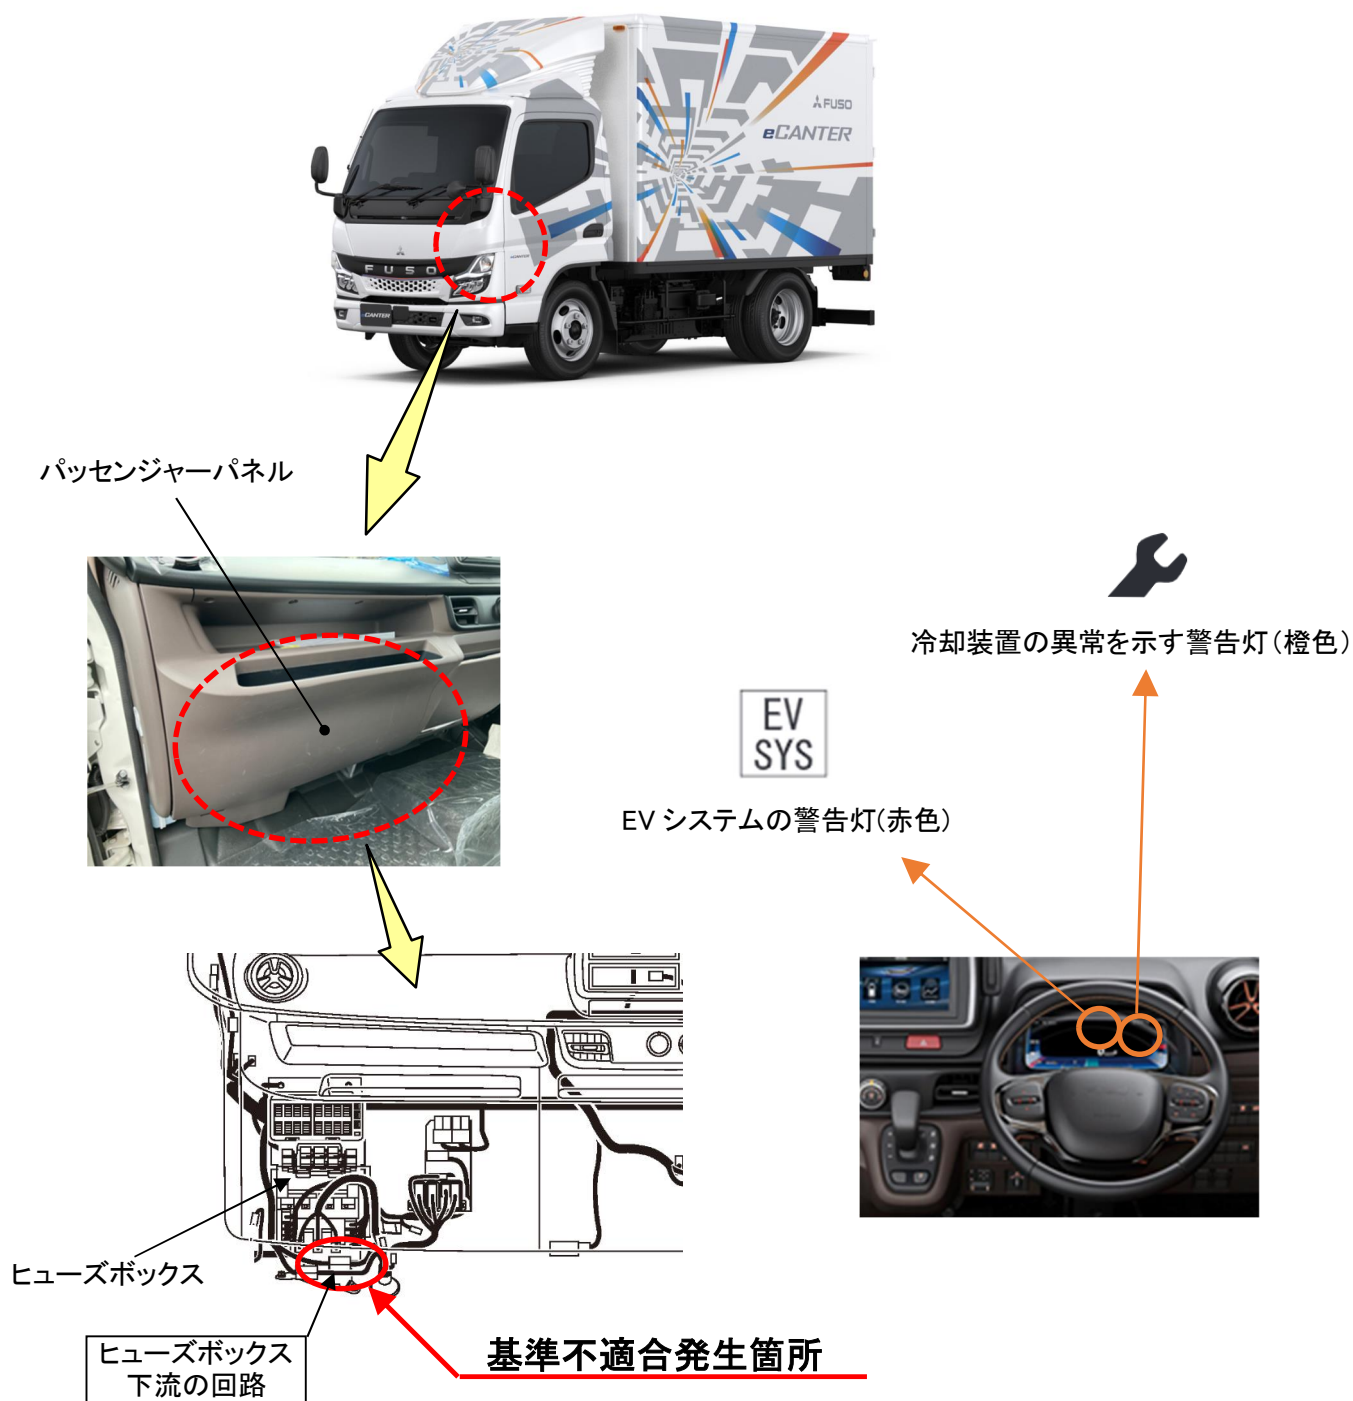
電動トラックのキャブ内にあるヒューズボックスにおいて、回路の設計検討が不十分なため、ウォータポンプの経年劣化や非常作動モードによってウォータポンプの駆動電流が大きくなると、コネクタ端子の最大許容電流を超える電流が流れることがある。

そのため、当該コネクタが発熱により溶損すると、冷却装置の異常を示す警告灯(橙色)が点灯し、最悪の場合、VCU(車両制御ECU)の電源が遮断されて走行不能になる。

全車両、キャブ内にあるヒューズボックス下流の回路を修正する。また、当該回路の配線コネクタを点検し、溶損や変色が認められた場合は関連部品を新品に交換する。

識別：作業完了車には、パッセンジャーパネル左側のウォッシャータンク下部に、青色ペイントを塗布する。
