改善箇所説明図

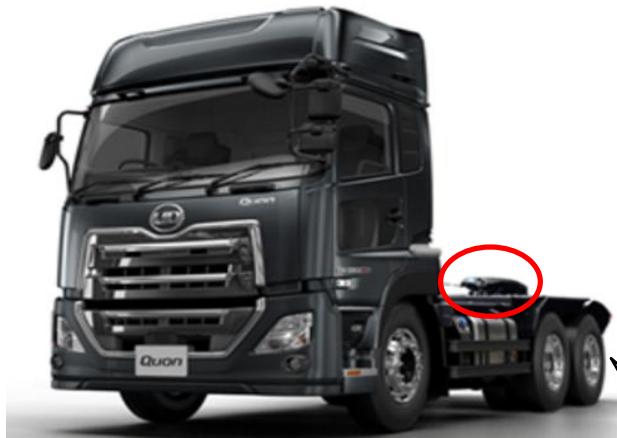
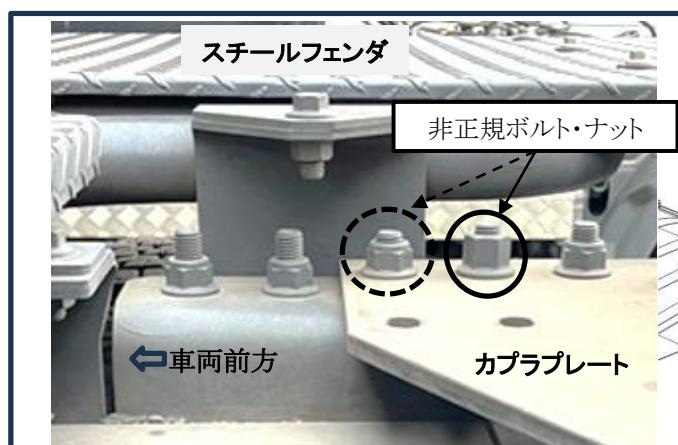
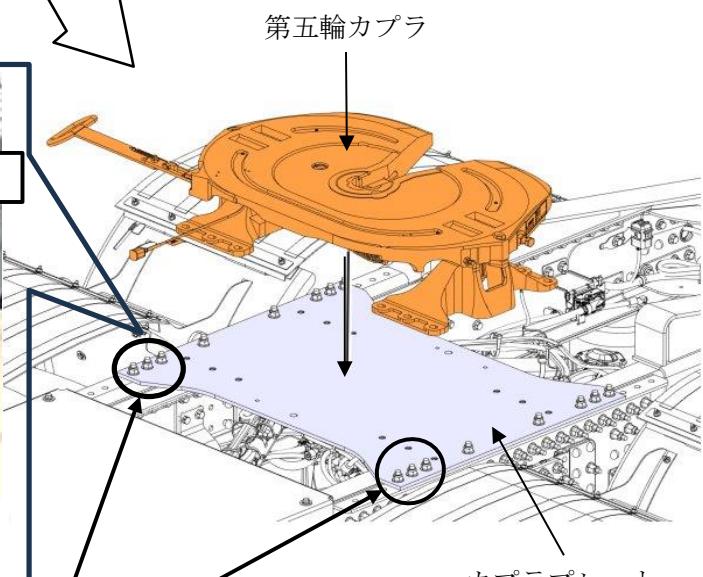
基準不適合発生箇所

スチールフェンダ仕様：カプラプレート前側左右1か所
その他の仕様：カプラプレート前側左右2か所

重量物輸送用トラクタにおいて、第五輪カプラを載せるカプラプレートの取付け工程が不適切なため、当該プレートの左右前側が非正規のボルト・ナットで締結されているものがある。そのため、そのままの状態で使用を続けると、ボルト・ナットが緩み、最悪の場合、走行中に脱落し、他の交通の妨げとなるおそれがある。

全車両、第五輪カプラプレートの左右前側（最大4か所）のボルト・ナットを正規品に交換する。

識別：ロックナットに黄色ペイントを塗布する。
