## 改善箇所説明図

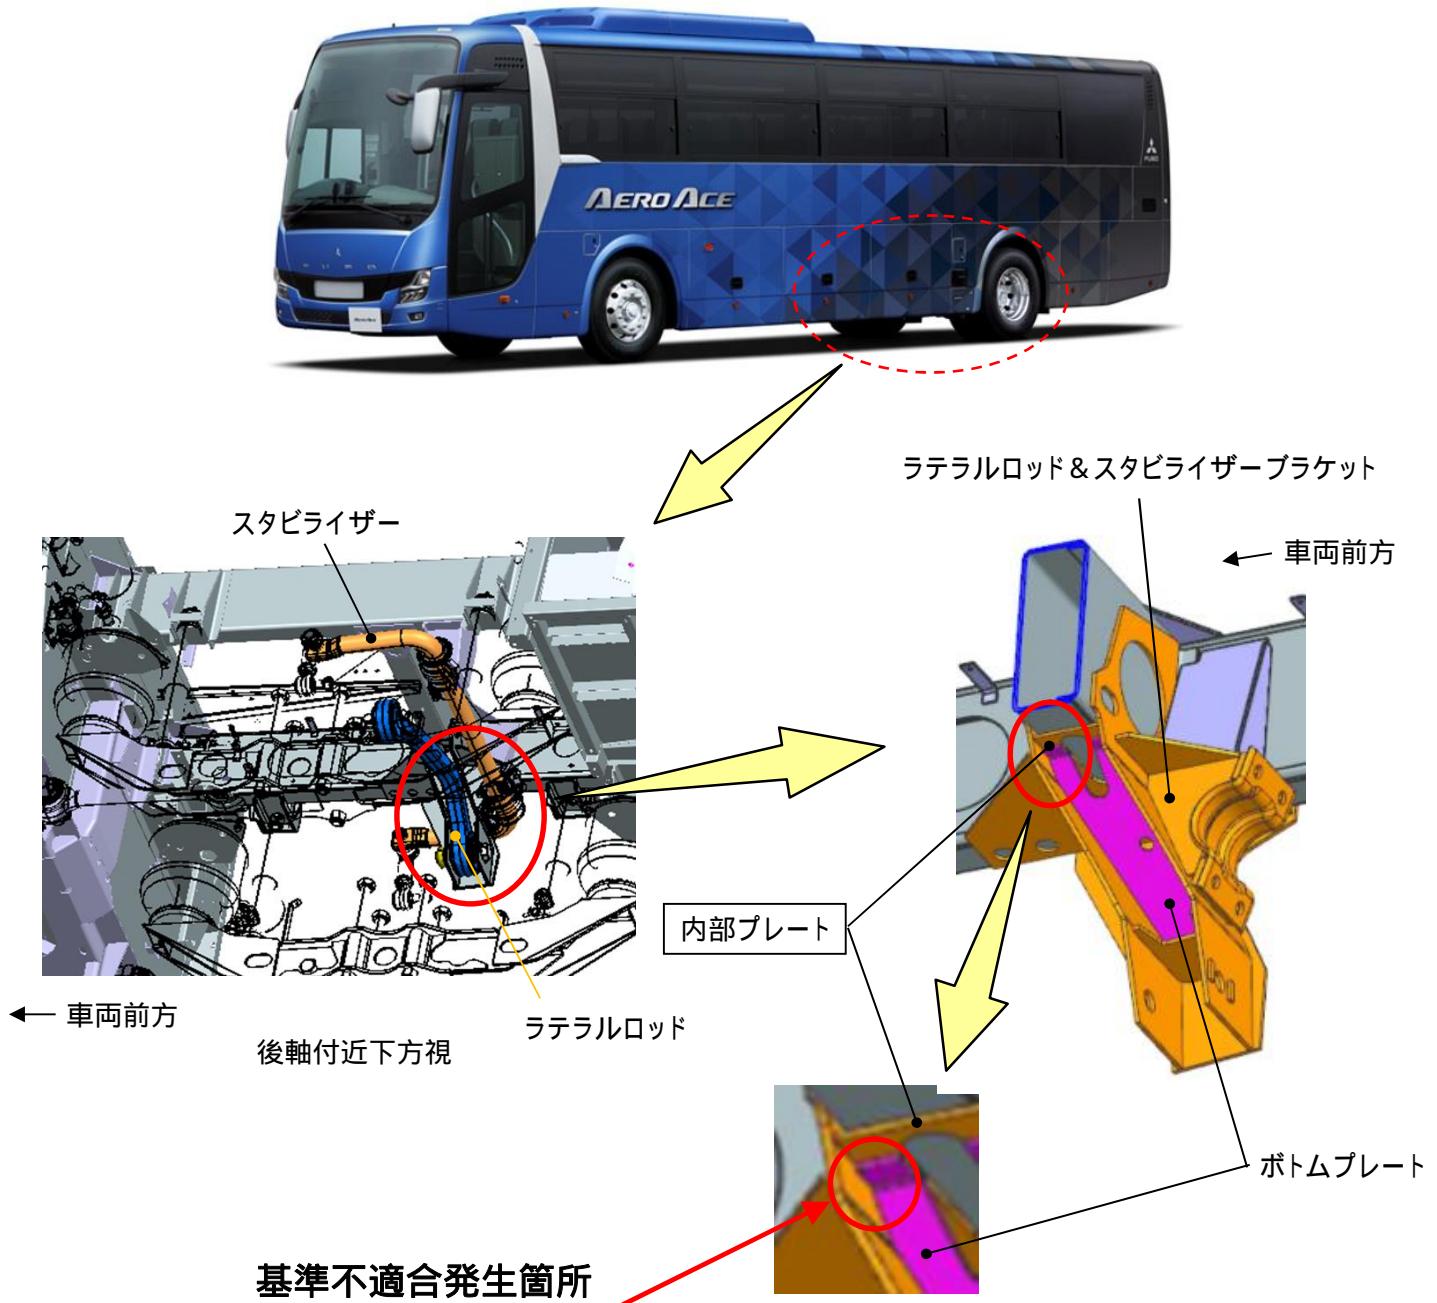
ラテラルロッド & スタビライザーブラケットにおいて、溶接作業の指示が不適切なため、内部プレートの溶接が仮溶接となっている。そのため、そのままの状態で使用を続けると、当該ブラケットに亀裂が生じるおそれがある。

注：□は正規状態に溶接し直す部品を示す。

全車両、ラテラルロッド & スタビライザーブラケットに取付けられている内部プレートの溶接を、正規状態に溶接し直す。また、当該ブラケットを点検し、亀裂の発生が認められた場合は補修する。
