改善箇所説明図

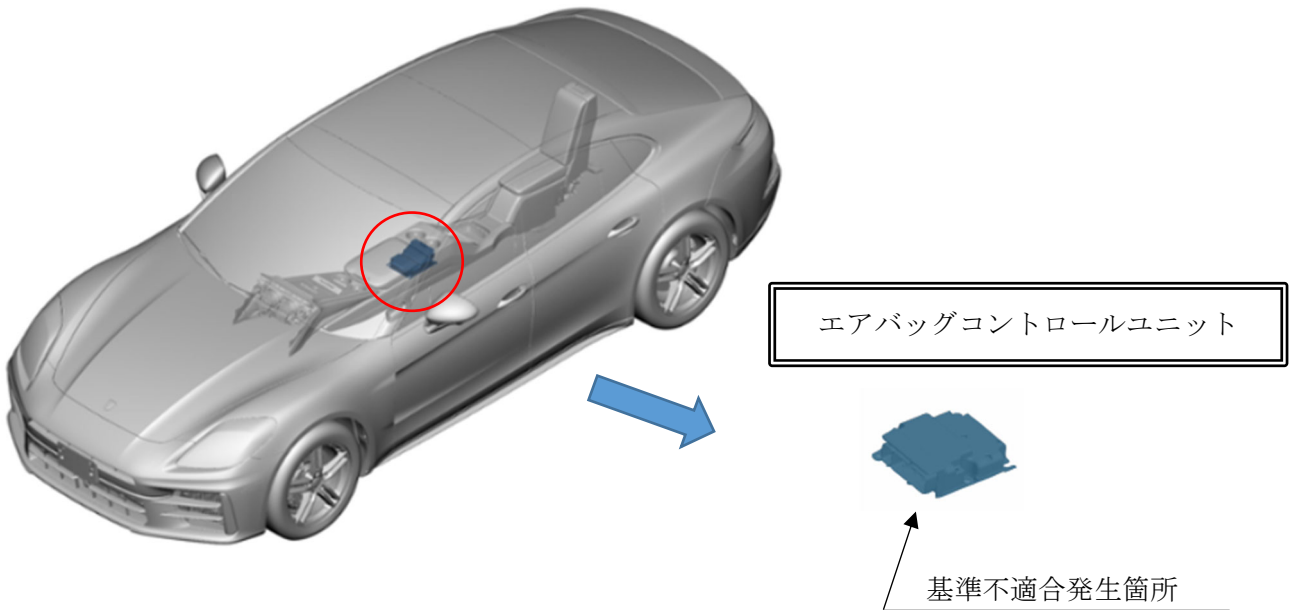
内はプログラムを書き換える部品を示す。

右ハンドル仕様車のエアバッグコントロールユニットのソフトウェアにおいて、製造工程が不適切なため、左ハンドル仕様のドアプレッシャーセンサー識別プログラムとなっている。そのため、側面からの衝撃に対して運転席および助手席のサイドエアバッグ信号が正常に処理されず、意図したエアバッグの展開が行われなかったことがあり、最悪の場合、乗員が負傷するおそれがある。

全車両、エアバッグコントロールユニットのソフトウェアを、右ハンドル仕様のプログラムに書き換える。

識別： 改善済車両には車台番号打刻の右側に黄色ペイントを塗布する。
