改善箇所説明図

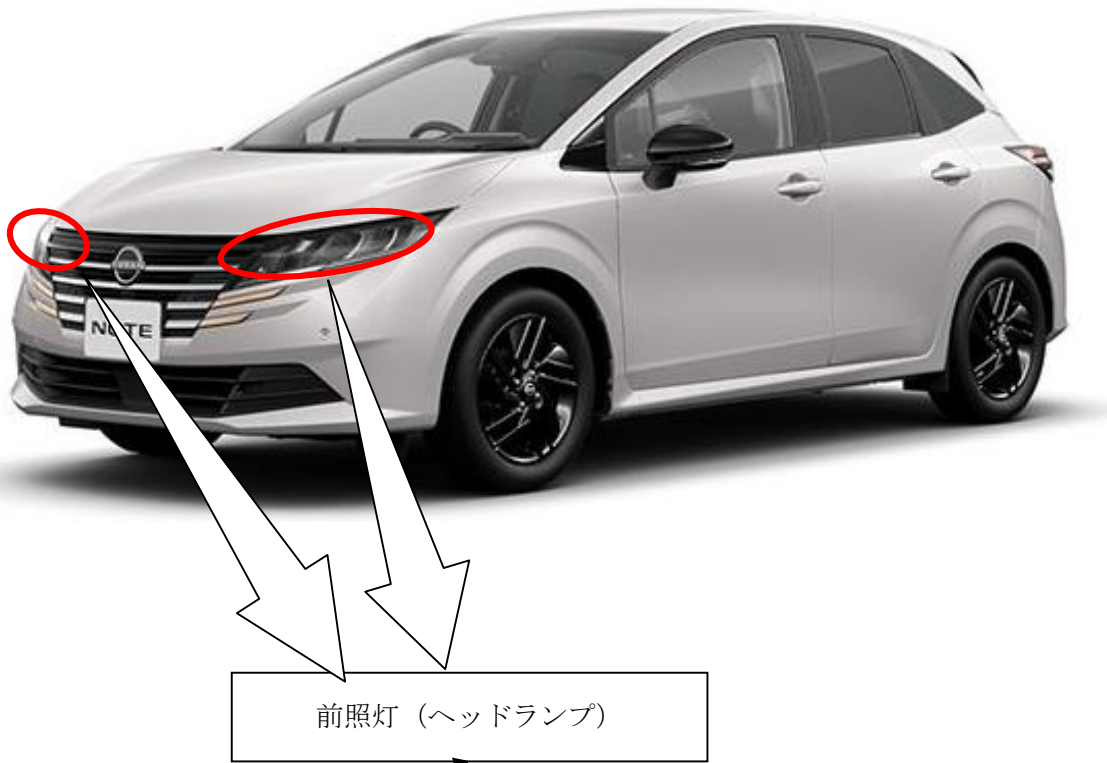
基準不適合発生箇所

生産工場の完成検査において、前照灯検査が不適切なため、光軸が保安基準を満足していないおそれがある。

全車両、前照灯の光軸を点検し、保安基準を満足しない場合には光軸の調整を行う。

識別：青色のシールをモデルナンバープレートの右横に貼り付ける。
