# 改善箇所説明図

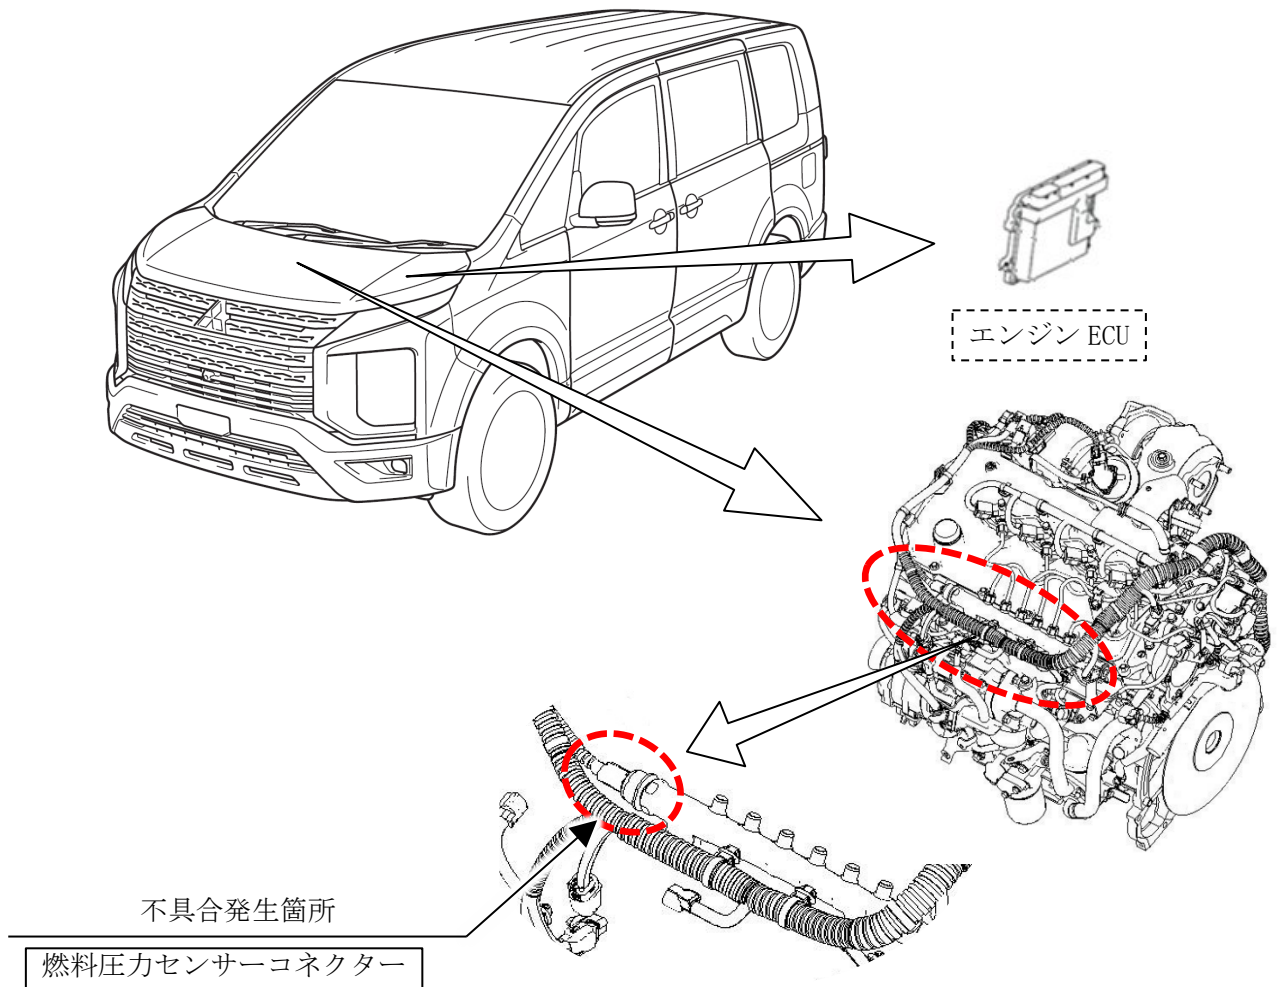
燃料圧力センサーのコネクタにおいて、エンジンルームへの高圧洗浄などによりコネクタ内に水分が浸入することがある。そのため、燃料圧力センサーに異常が生じて燃料噴射量が増加することでエンジン破損に至るおそれがある。

全車両、燃料圧力センサーのコネクタ部に防水カバーを装着のうえ、エンジン ECU の制御プログラムを対策仕様に書き替える。
