## 改善箇所説明図

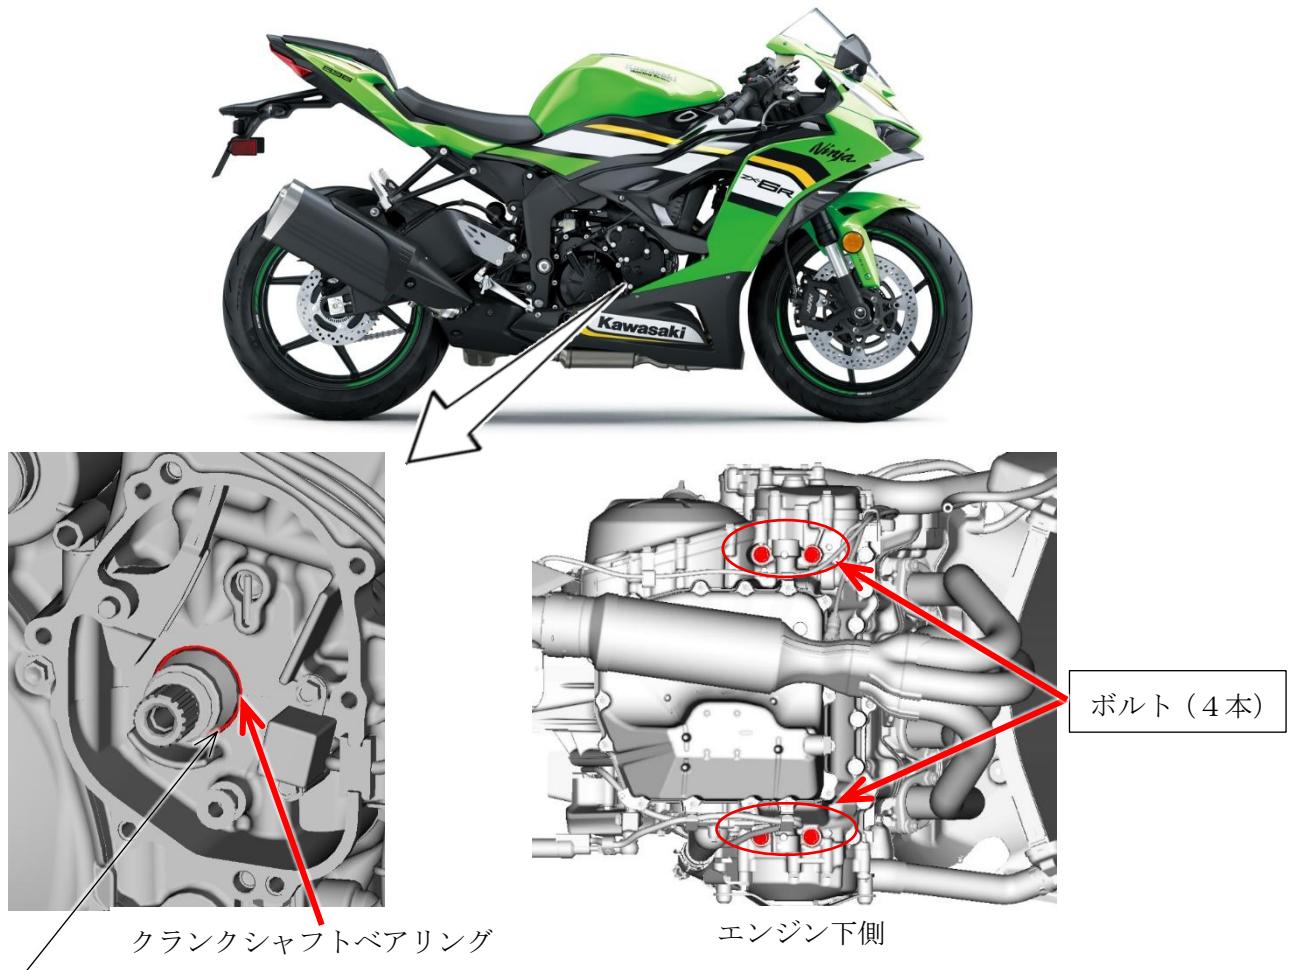
原動機のアッパークラシクケースとロアクランクケースを締結するボルトにおいて、締め付け方法の検討が不十分なため、締め付け軸力がばらつき、ボルトが過剰な軸力で締め付けられたものがある。そのため、クランクシャフトベアリングとクランクシャフトの間に適正なオイルクリアランスが確保できず、最悪の場合、クランクシャフトベアリングが焼き付き、走行中にエンジンが停止するおそれがある。

未走行車両はクラシクケース締め付けボルトを適正な方法で締め付ける。既走行車両はクランクシャフトベアリングを点検し、異常があれば修理し、異常がなければクラシクケース締め付けボルトを適正な方法で締め付ける。

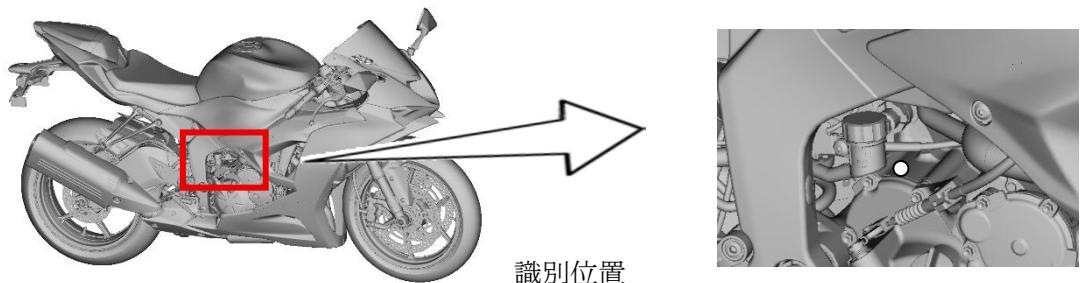
識別: 車体右側リアブレーキリザーバ付近のクラシクケース上面に白点ペイントを塗布する。
