改善箇所説明図

《独立懸架式サスペンション》

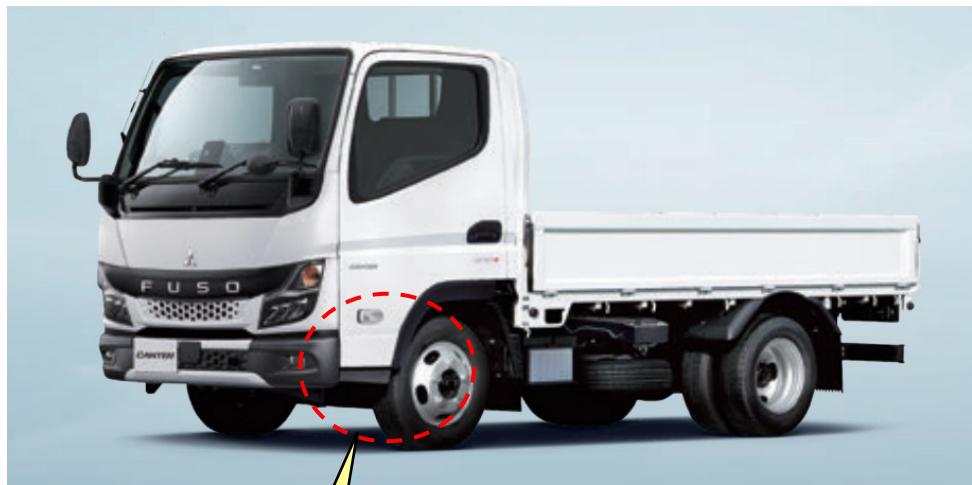
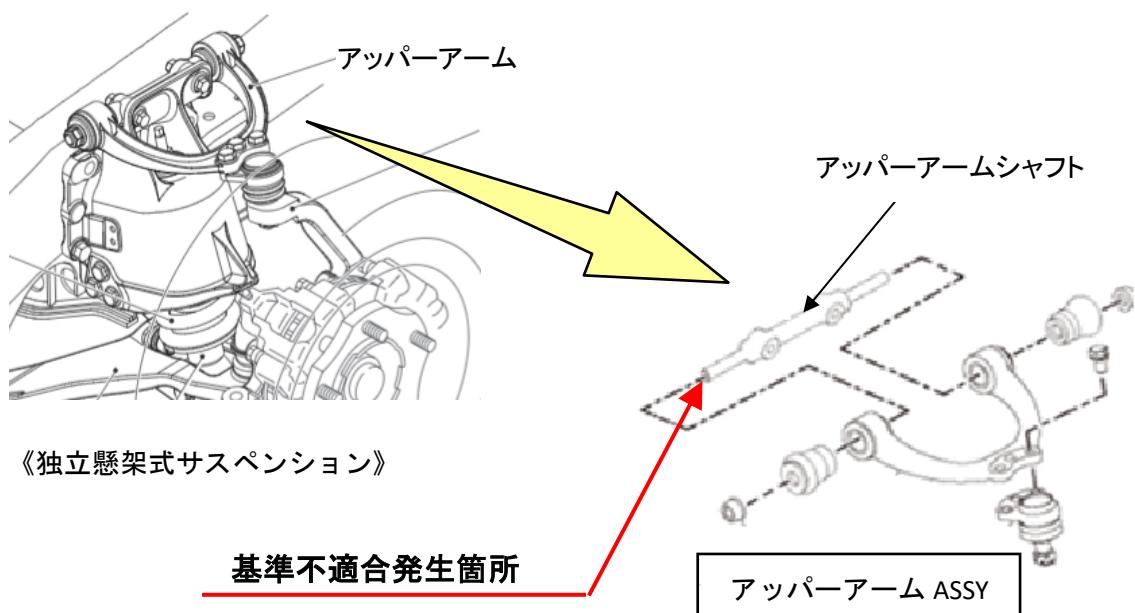
基準不適合発生箇所

独立懸架式サスペンションのアッパーアームシャフトにおいて、製造時の熱処理が不適切なため、当該部位の強度が不足しているものがある。そのため、走行中の振動や衝撃によってアッパーアームシャフトが折損し、最悪の場合、路面に脱落することがある。

また、アッパーアームが車両内側の部品と干渉して操縦安定性が低下し、バスにおいては、アッパーアームがブレーキパイプと干渉し、そのまま使用を続けると、ブレーキパイプが損傷し、ブレーキ液漏れに至りブレーキ機能が低下するおそれがある。

全車両、左右のアッパーアームシャフトの生産ロット刻印を点検し、製造不良の生産ロットであった場合、良品のアッパーアーム ASSY と交換する。

識別：作業完了車には、右側アッパーアームに白色ペイントを塗布する。
