改善箇所説明図

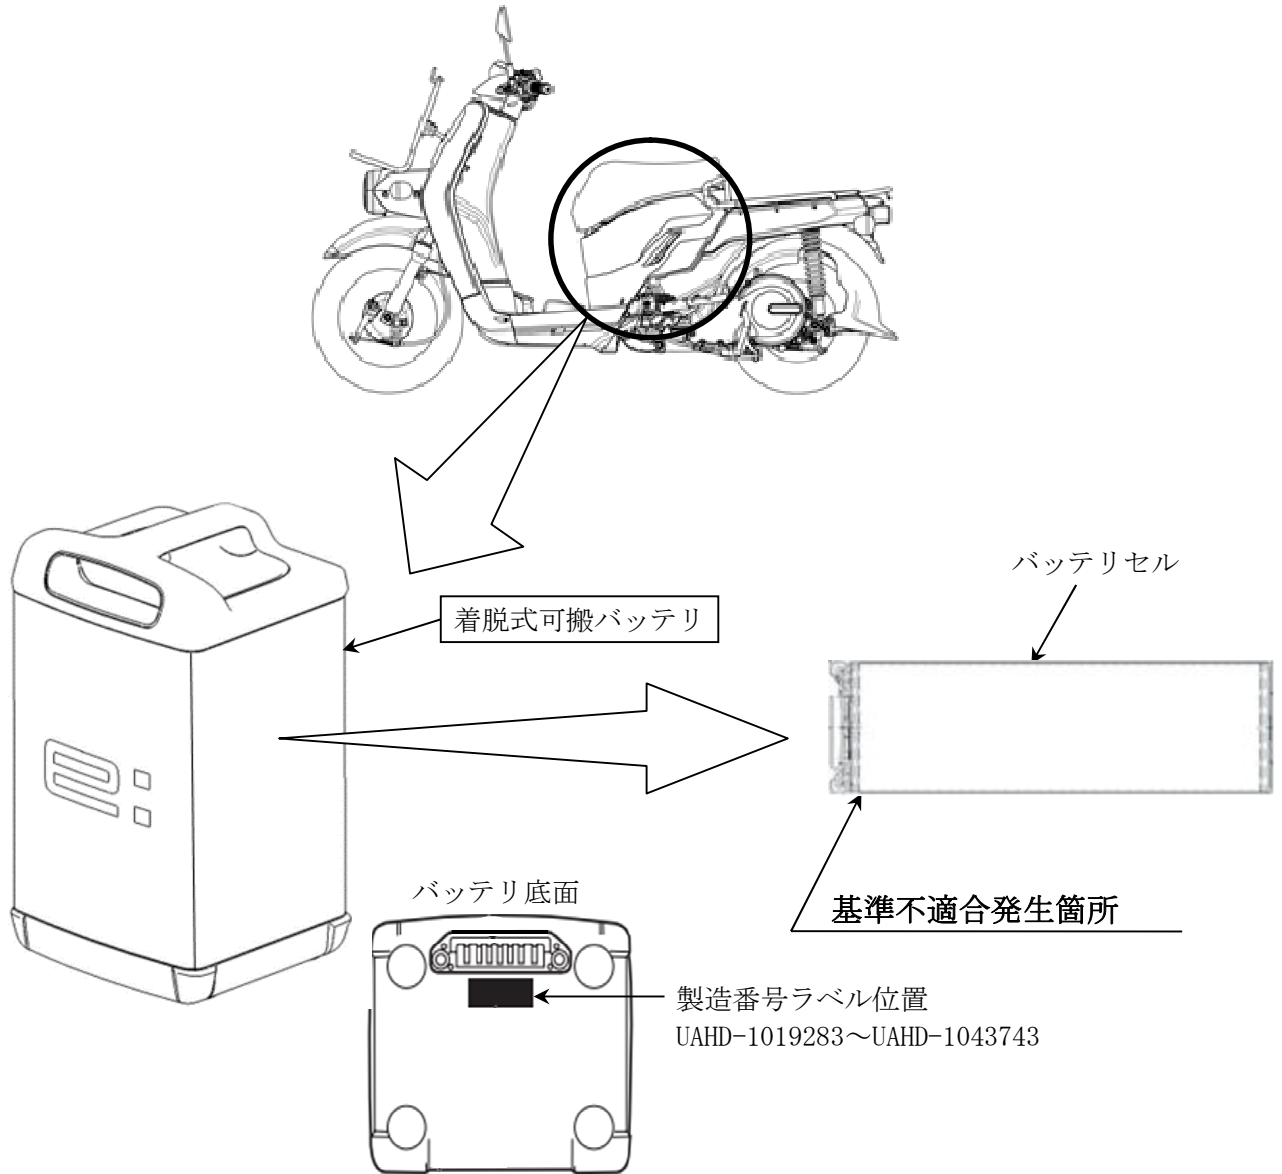
電動二輪車に搭載する着脱式可搬バッテリーにおいて、バッテリーセルの外装加工管理及び電極層の外径設定が不適切なため、加工時の残留応力と電極層膨張の応力によりセル外装に亀裂が発生し、電解液が漏れることがある。そのため、セル電圧の低下による充電不良、または、漏れた電解液により金属が析出し短絡して、最悪の場合、セルが発火し火災に至るおそれがある。

全数、着脱式可搬バッテリーを対策品に交換する。

識別：改善済み着脱式可搬バッテリーは、製造番号により識別する。
