改善箇所説明図

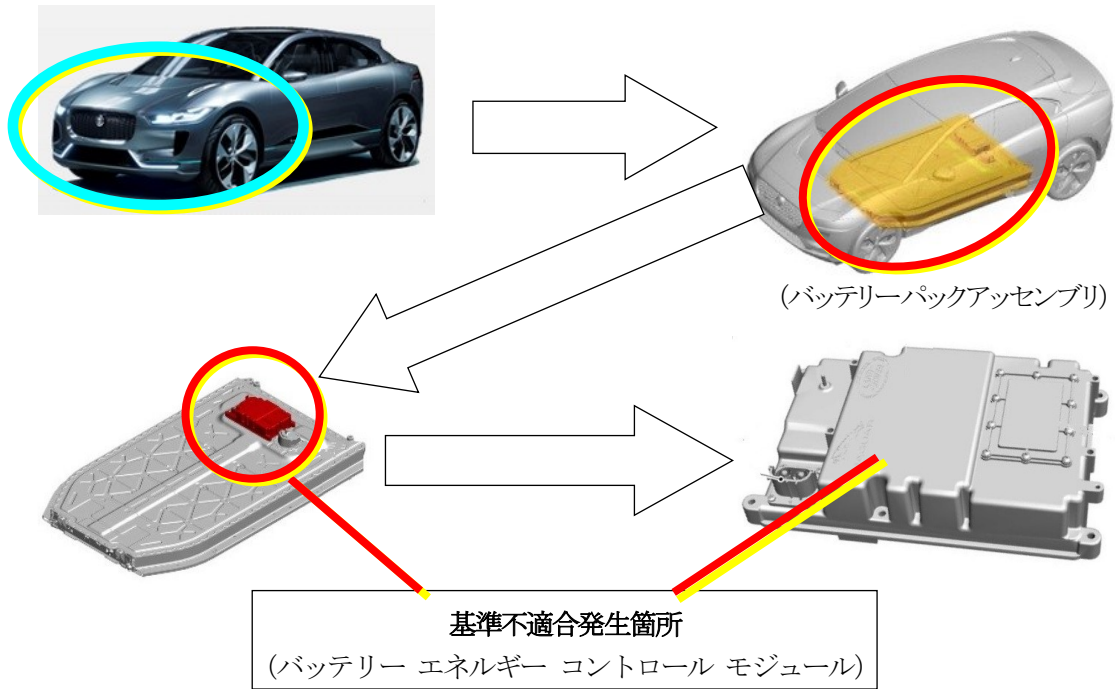
注： は、プログラム更新部分を示す。

令和5年7月26日付け届出番号「外-3647」及び、令和5年12月14日付け届出番号「外-3729」のリコール作業にて、バッテリー・エネルギー・コントロール・モジュールの制御プログラムを書き換えた電動機の電源装置において、車両火災が発生したものがある。このため、原因は判明していないが、同タイプの電源装置は、バッテリーパックアセンブリ内のリチウムイオン電池より火災が発生するおそれがあることから、全車両、予防的措置として、制御プログラムを書き換える。

全車両、暫定措置として、バッテリー・エネルギー・コントロール・モジュールの制御プログラムを書き換え、最大充電容量を約90%に制御する。なお、不具合の発生原因及び対策が決定し次第、速やかに恒久対策を実施する。

識別：助手席ドアのボディ側下部、ドアヒンジボルトに銀ペイントを塗布する。
