## 改善箇所説明図

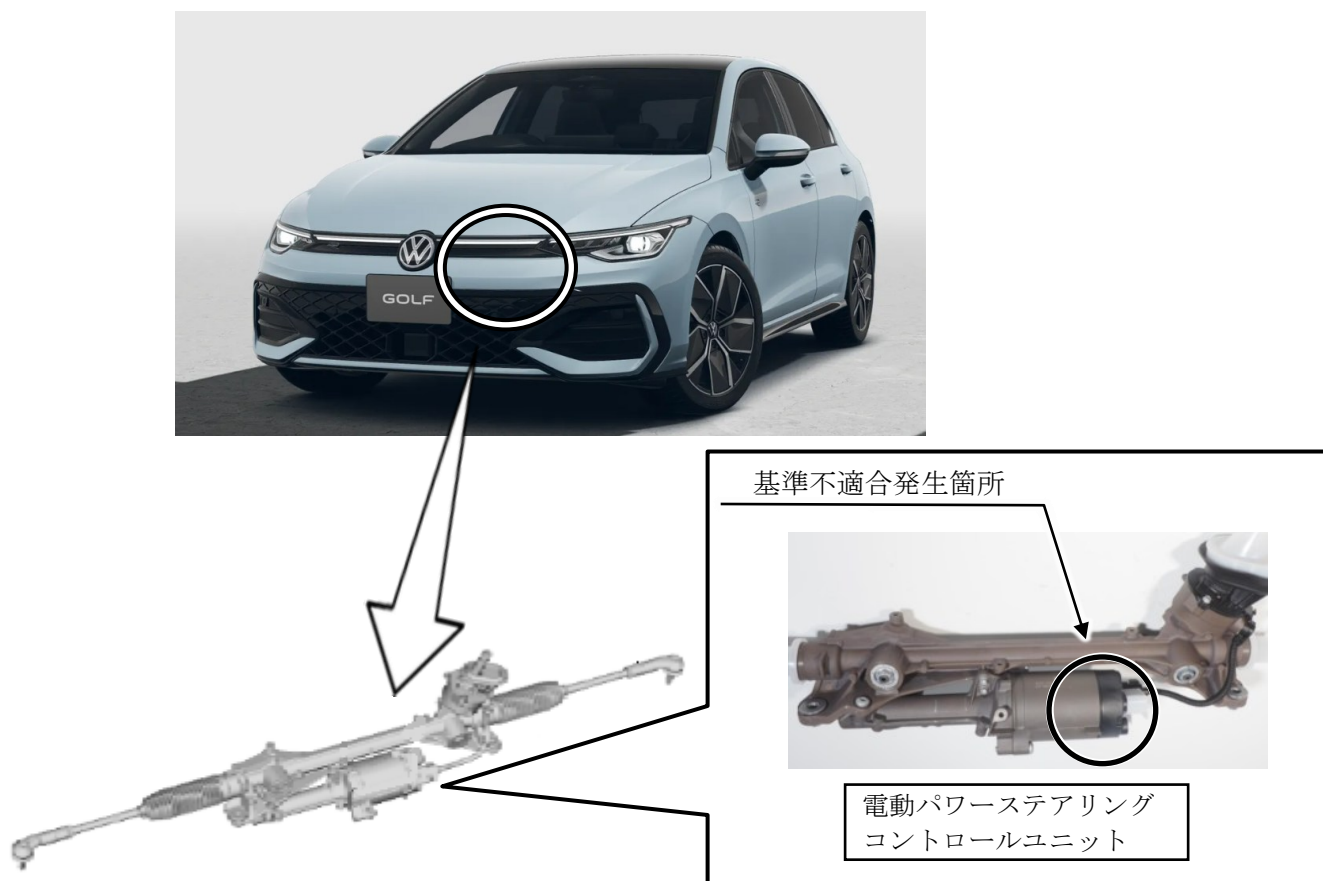
注：□は、プログラムを書き換える部品を示す。

電動パワーステアリングのコントロールユニットにおいて、制御プログラムの設計検討が不十分なため、電動パワーステアリングモーターの内部部品が高温状態になると、異常検知システムが当該モーター等の機械振動を故障状態と検知することがある。そのため、警告灯が点灯すると共にステアリングアシスト機能が無効化され、ステアリング操作力が増大するおそれがある。

全車両、電動パワーステアリングコントロールユニットのプログラムを対策プログラムに書き換える。

識別：キャンペーンステッカーに「外-4180、日付（西暦・月・日の順）ワークショップスタンプ」を記入し、ラゲージルームフロアに貼付する。
