改善箇所説明図

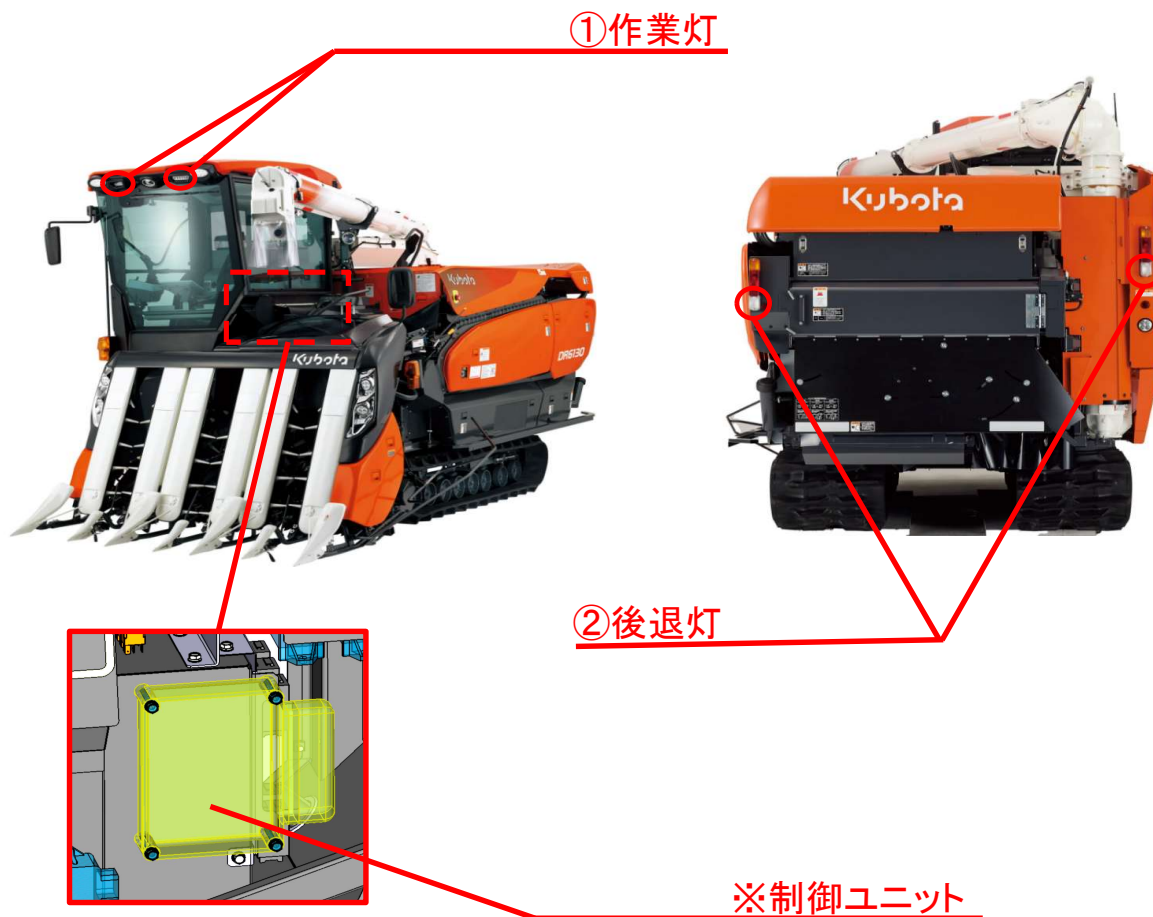
※制御ユニット

①刈取脱穀作業車の制御ユニットにおいて、設計検討が不十分であったため、刈取作業中にグレンタンク（収穫した作物を保管する部位）のもみが満杯になった際、前面ガラス上に備える作業灯が点滅する。そのため、当該作業灯は点滅灯火に該当することから保安基準に適合しない。

②自動運転での刈取機能を有する刈取脱穀作業車の制御ユニットにおいて、設計検討が不十分であったため、自動運転作業時、周囲への注意喚起として後進を開始する3秒以上前に後退灯が点灯する。そのため、当該後退灯は車両が前進中に自動で点灯することから保安基準に適合しない。

全車両、制御ユニットのプログラムを対策プログラムに書き換える。
