改善箇所説明図

不具合の概要

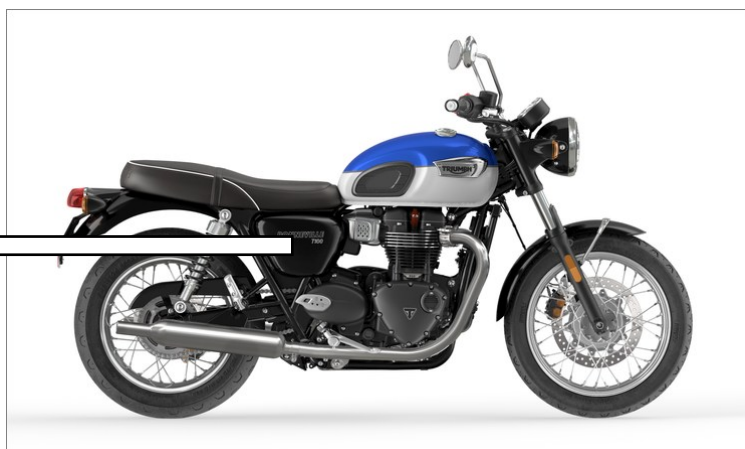
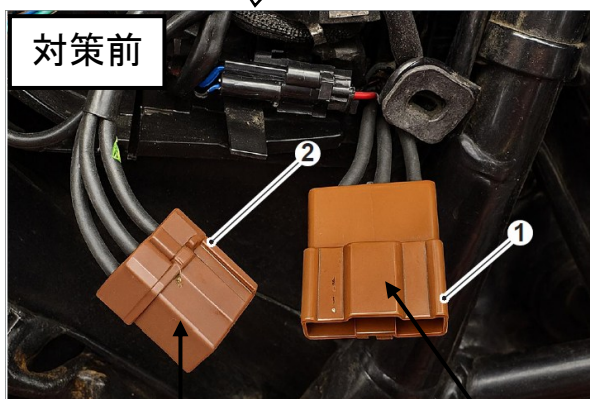
対策前

メス側コネクタ

オス側コネクタ

発電機側ハーネスとメインワイヤーハーネスを繋ぐコネクタ端子において、設計検討が不十分なため、走行振動等により当該端子表面のメッキが摩耗することにより母材が露出し、酸化して腐食することがある。そのため、コネクタ端子が導通不良により発熱し、そのまま使用を続けると、最悪の場合、当該コネクタが溶損して火災となるおそれがある。

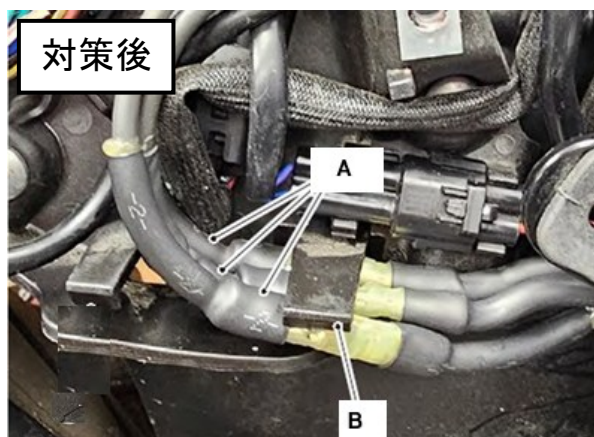
対策後

A 発電機の配線
B ホルダー

発電機側ハーネスとメインワイヤーハーネス間のコネクタ接続を廃止し、専用の固定具を用いて配線を固定する。
