技術番号 BR020016

技術名 レーザー打音検査装置

開発者名 株式会社 フォトンラボ

カタログ分類 非破壊検査技術 検出項目 うき 試験区分 標準試験

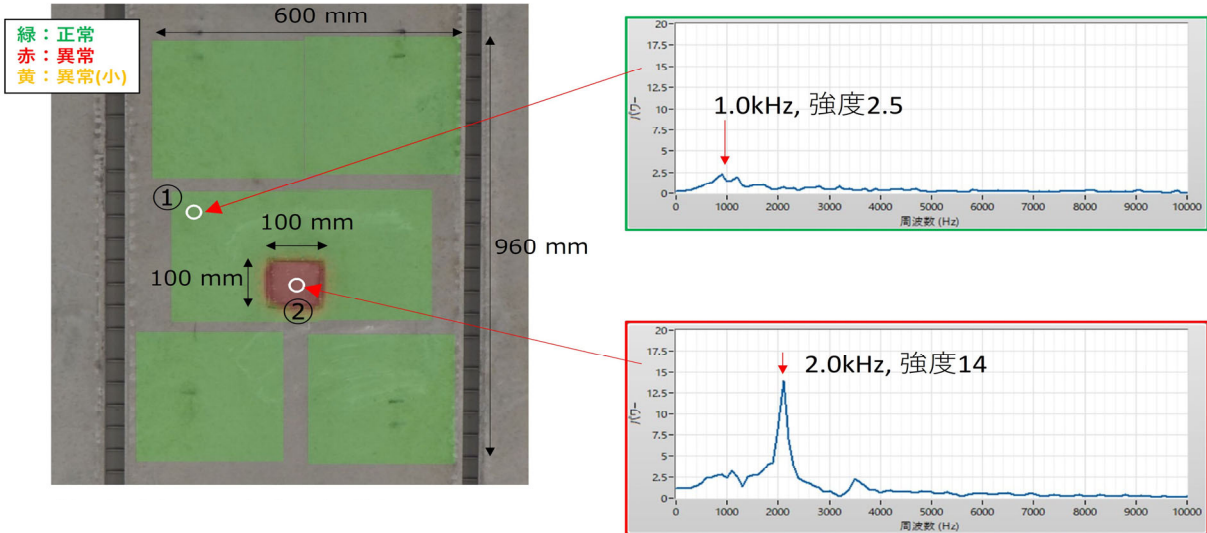
白丸箇所の計測結果：振動スペクトル(0-10kHz)

共鳴振動の有無により、打音異常を検知する。

- ①は、健全と診断された波形であり、
- ②は共鳴振動が観測され波形で打音異常である。

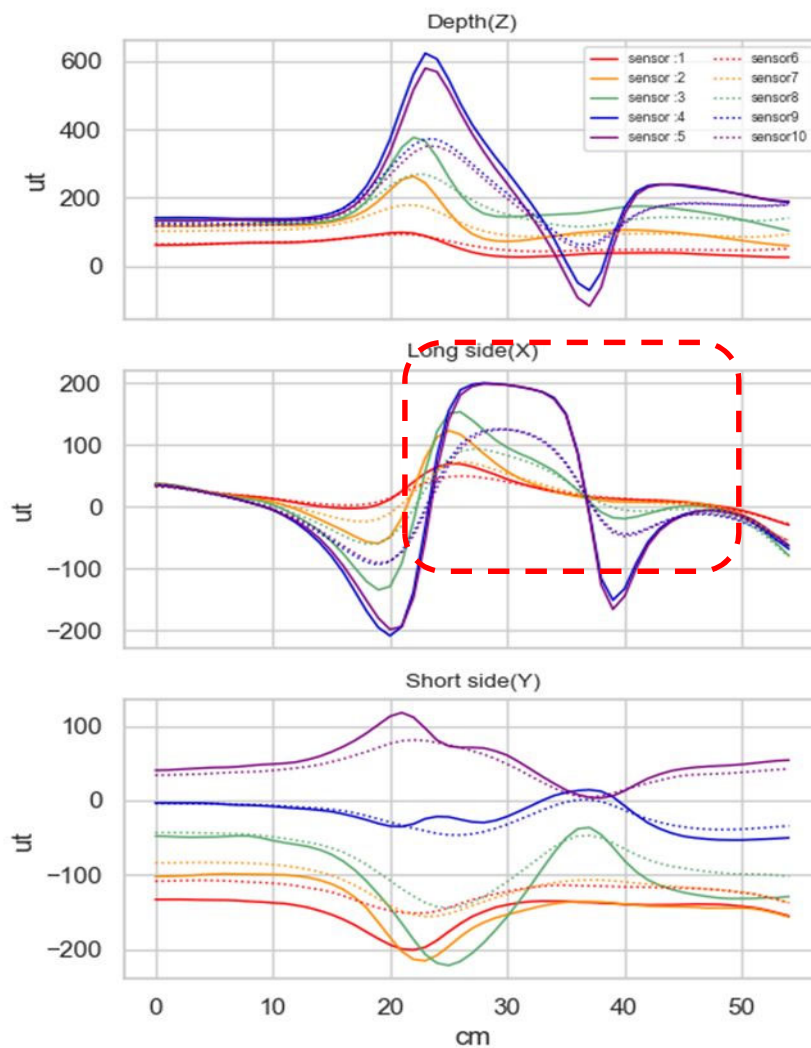
計測箇所 : 25

判定 : 異物あり

備考 : X軸4・5番センサ22cm付近から右側(赤破線枠)に、破断やスターラップとは異なる波形。

異物と思われる。

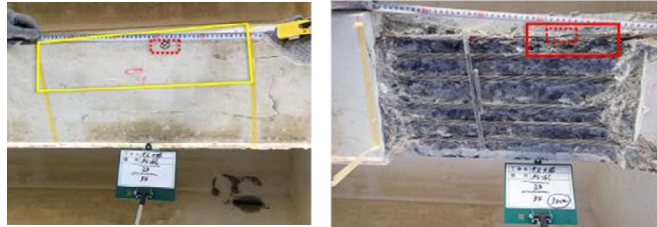
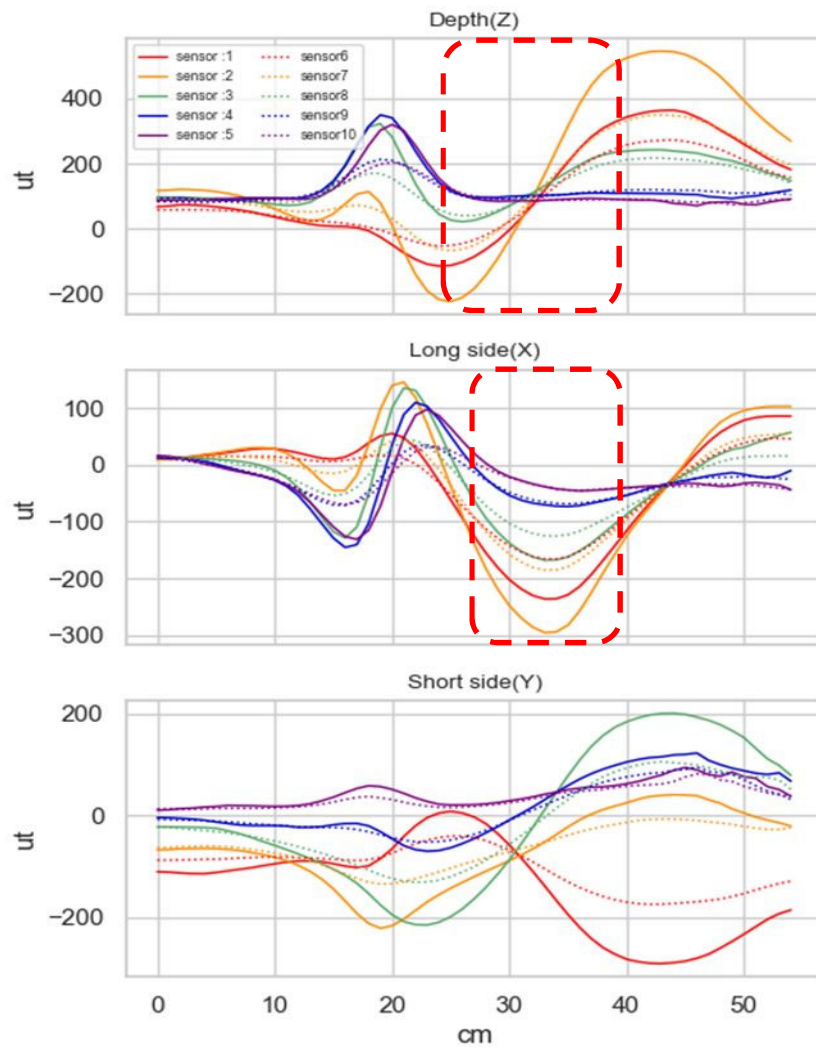
計測箇所 : 33

判定 : 破断あり

備考 : Z軸2番センサ33cmにS字波形、X軸の同位置に下凸(破線赤枠)。典型的な破断波形。

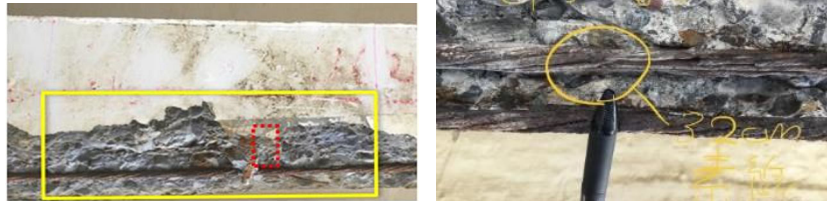
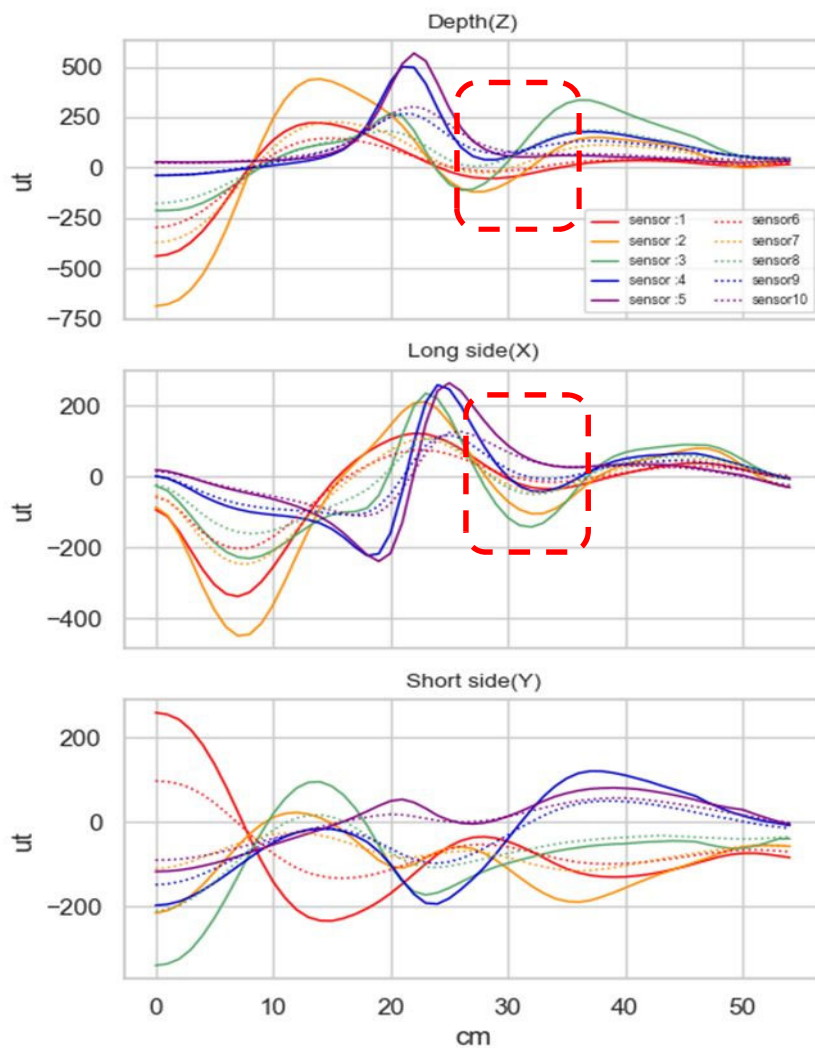
計測箇所 : 65

判定 : 破断あり

備考 : Z軸3番センサ32cmあたりにS字、Y軸の同位置に下凸。上の例よりも弱い破断波形。

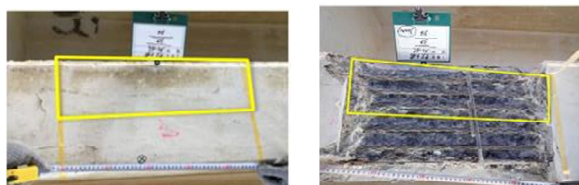
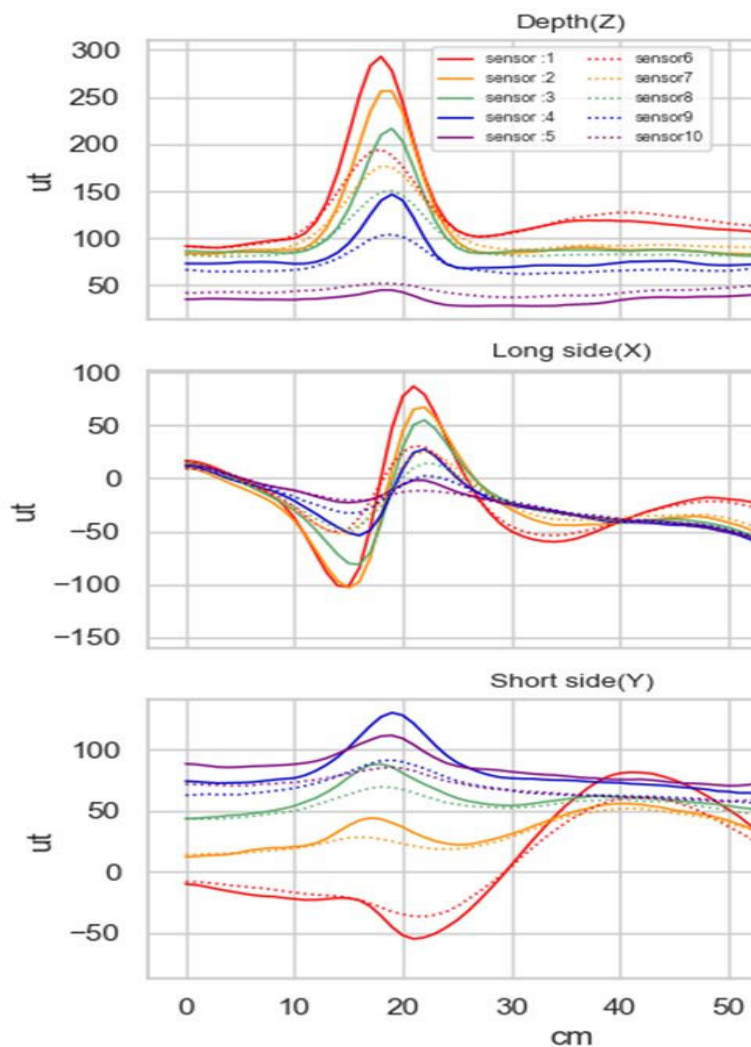
計測箇所 : 34

判定 : 破断なし

備考 : 全センサ約18cmにスタラップ波形が見えるが、典型的な健全波形。

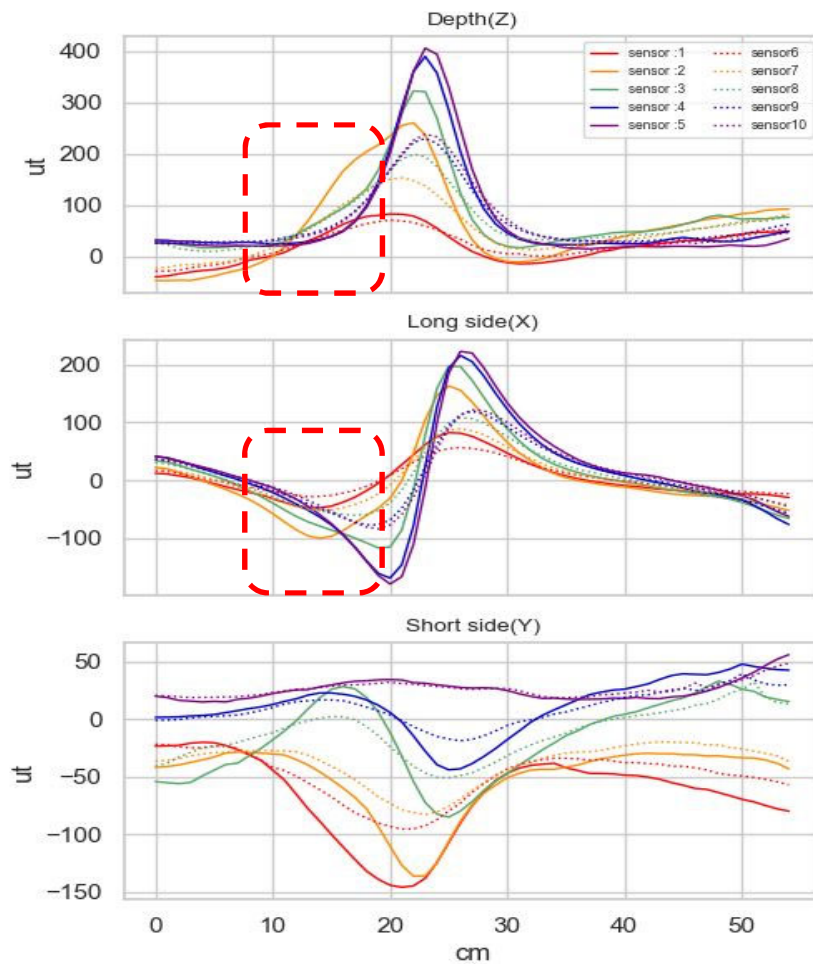
計測箇所 : 57

判定 : 破断あり

備考 : Z2番センサ13cmあたりに弱いS字、Y軸の同位置に弱い下凸。

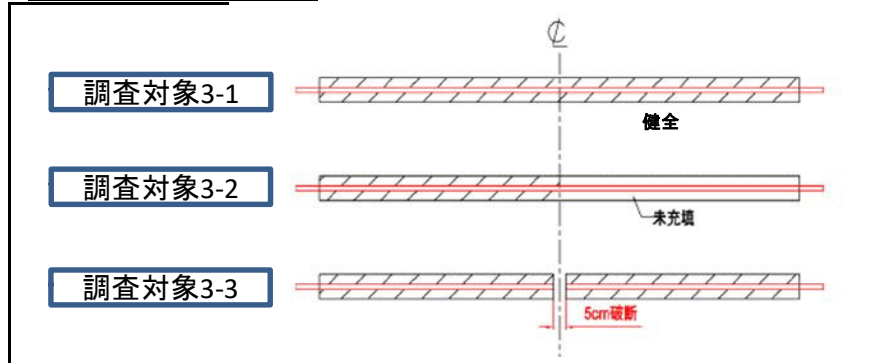
PC鋼材の配置と状態

供試体管理者のNEXCO総研に結果を報告し、内部鋼材の状態について回答を得た。

その結果、判定結果と整合していることを確認した。(PC鋼材の配置と状態の図を参照)

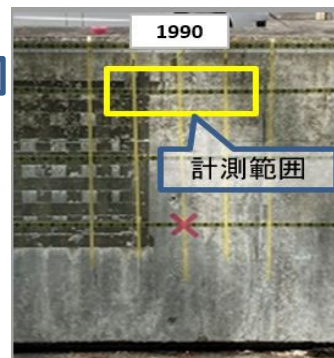
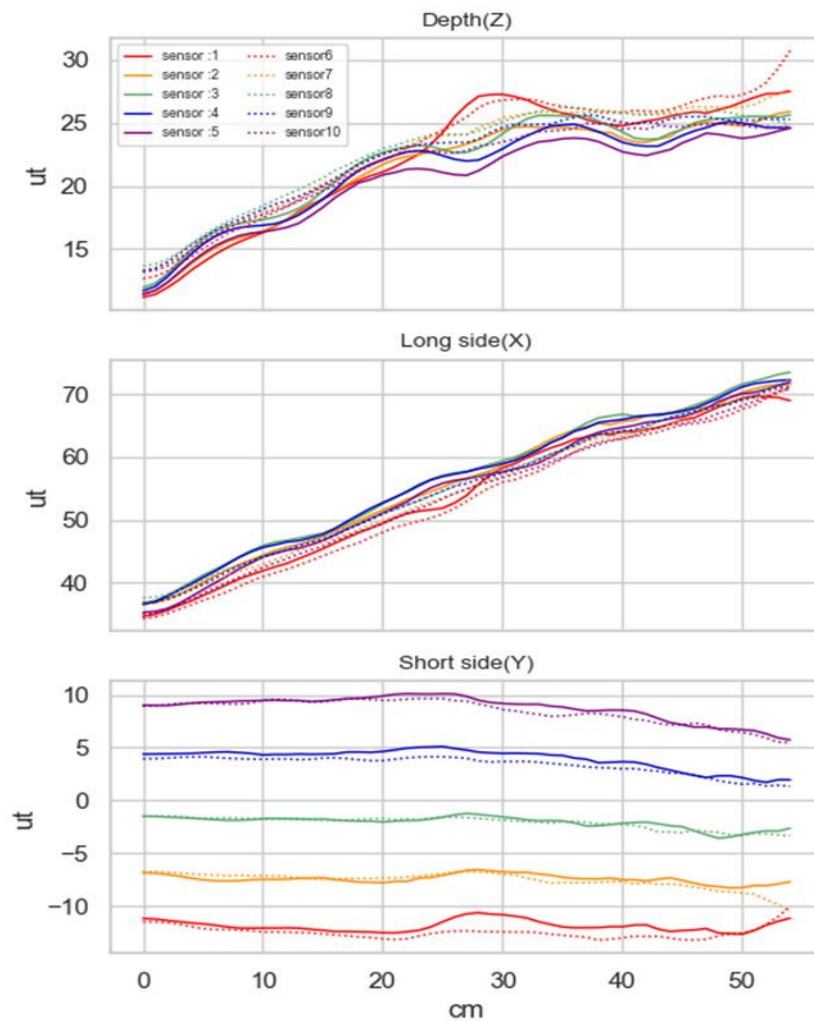
調査対象3-1

判定 : 破断なし

備考 : 深さ方向 (Z軸) のセンサ1波形がセンサ2~4と異なるのは、センサ1に近い主筋の影響。

またセンサ2~5に、スタラップに起因する波形のゆらぎが見えるが、破断波形はない。

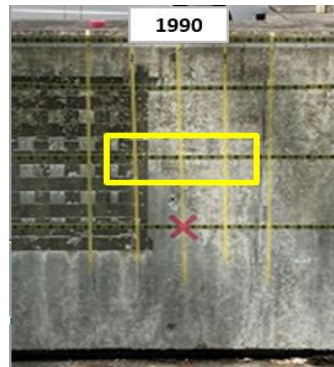
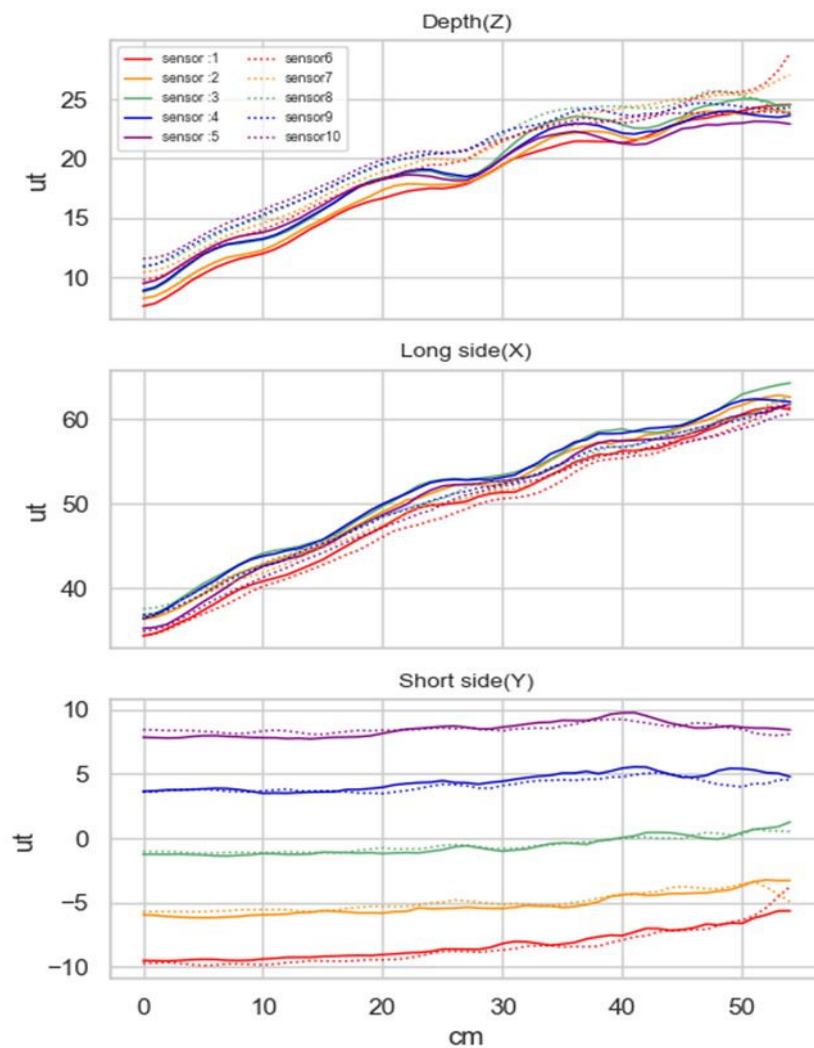
調査対象3-2

判定 : 破断なし

備考 : センサ1~5に、スタラップに起因する波形のゆらぎが見えるが、破断波形は見られない。

グラウト未充填は、本計測の対象外。

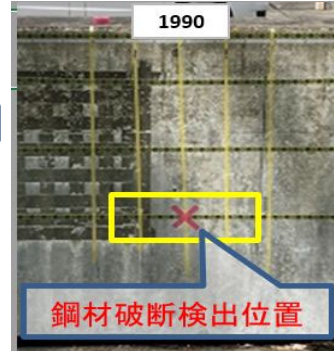
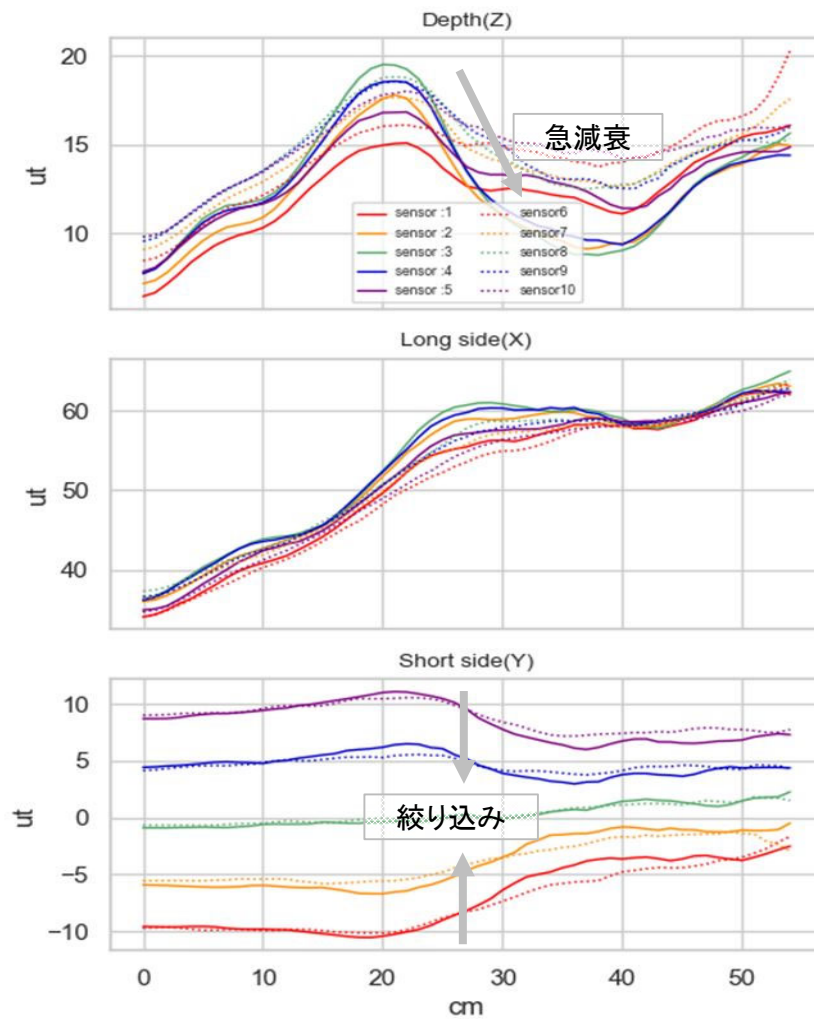
調査対象 : 3-3

判定 : 破断あり

備考 : 27cmを中心に深さ方向 (Z軸) のセンサ3中心に急減衰、短辺方向 (Y軸) のセンサ3を中心に

絞り込みが見られる。図2に示す破断位置で典型的な破断波形を示している。

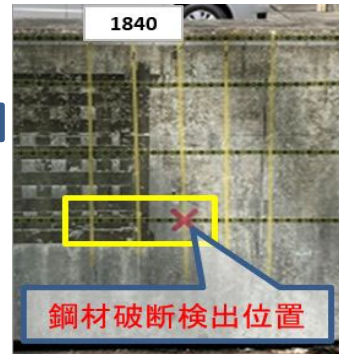
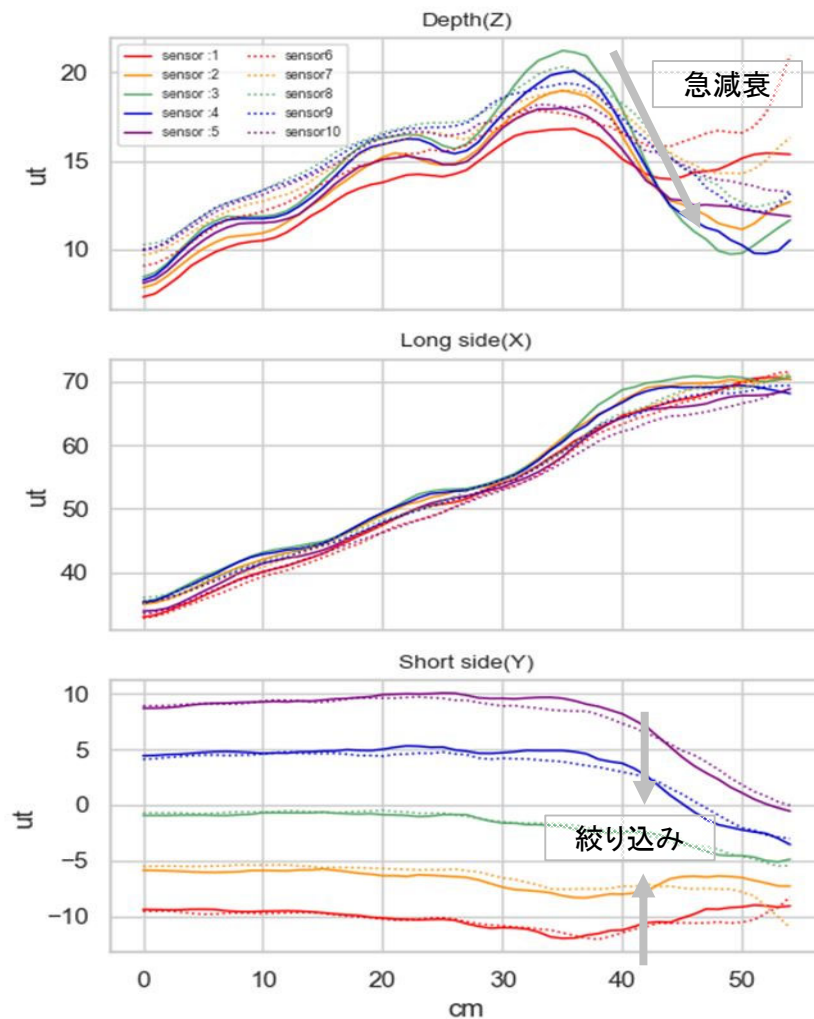
計測箇所 : 1840(破断を捉えた1990の左側150mm位置)

判定 : 破断あり

備考 : 確認のため、計測装置を1990から左にずらして計測。破断波形の位置も移動することを確認。

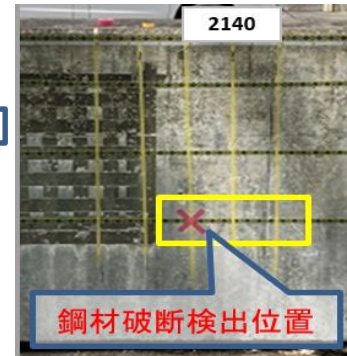
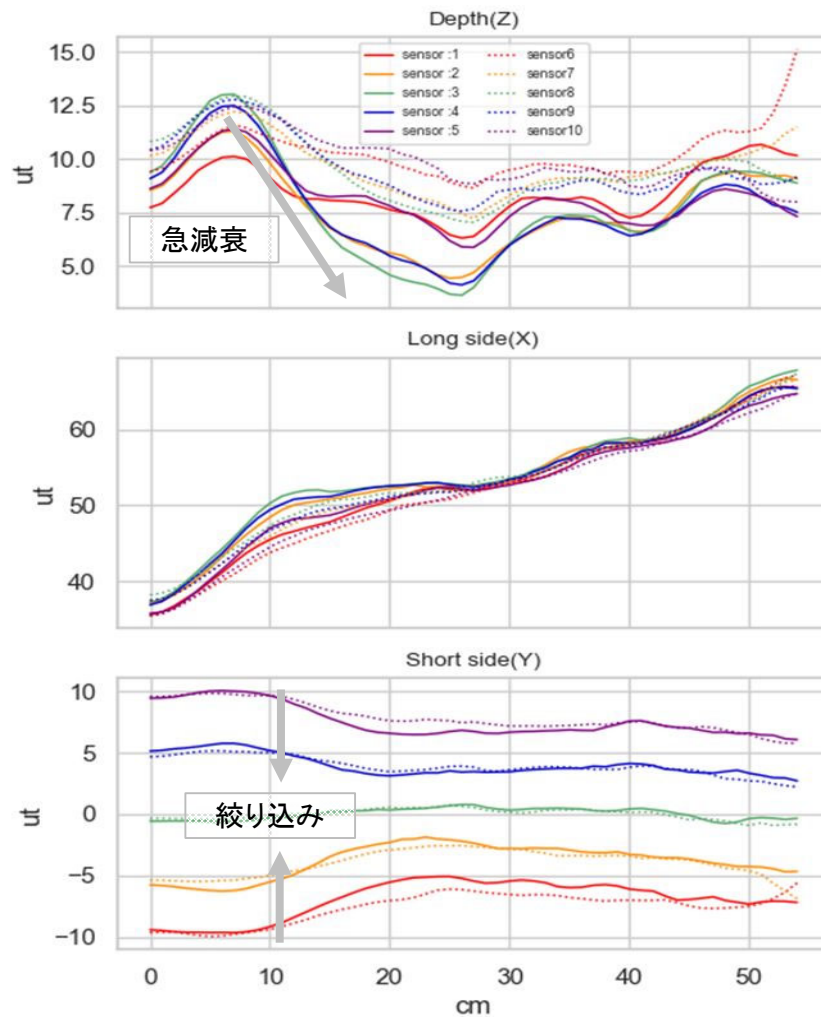
計測箇所 : 2140 (破断を捉えた1990の右側150mm位置)

判定 : 破断あり

備考 : 確認のため、計測装置を1990から右にずらして計測。破断波形の位置も移動することを確認。

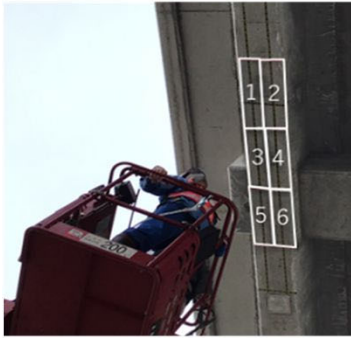
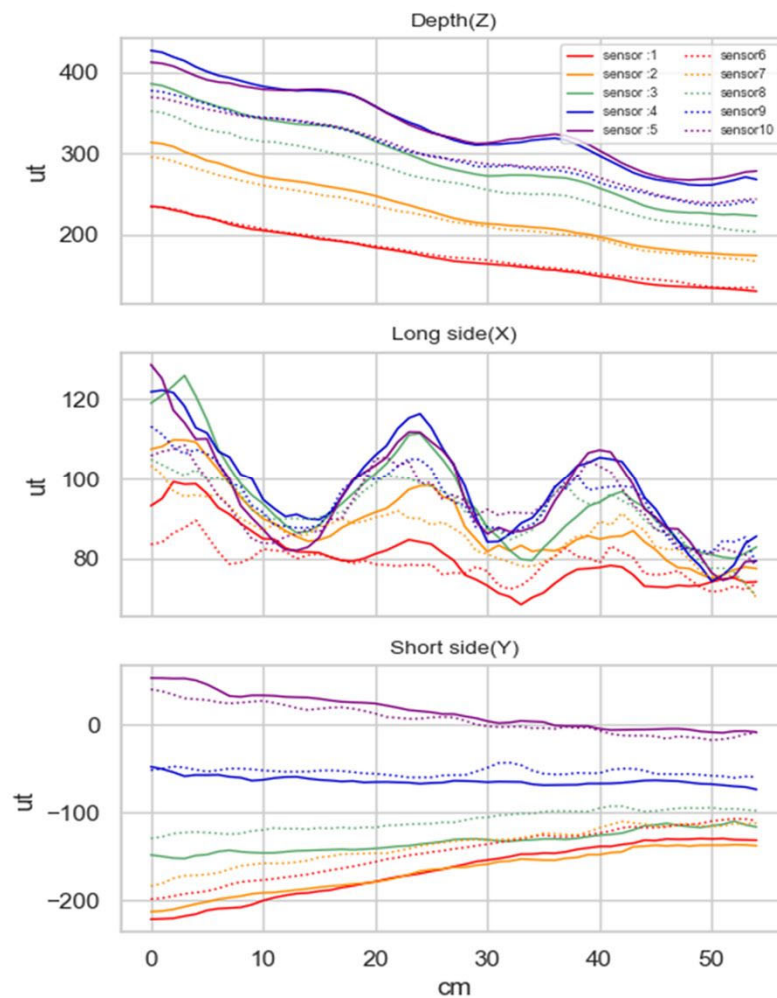
計測箇所 : 1

判定 : 健全

備考 : 計測起点から 15cm、35cm の位置で、特に桁内側のセンサ (3,4,5) にスターラップによる波形変化が見られる。破断の特徴である深さ方向 (Z 軸) での S 字の信号は見られないため、鋼材は健全。

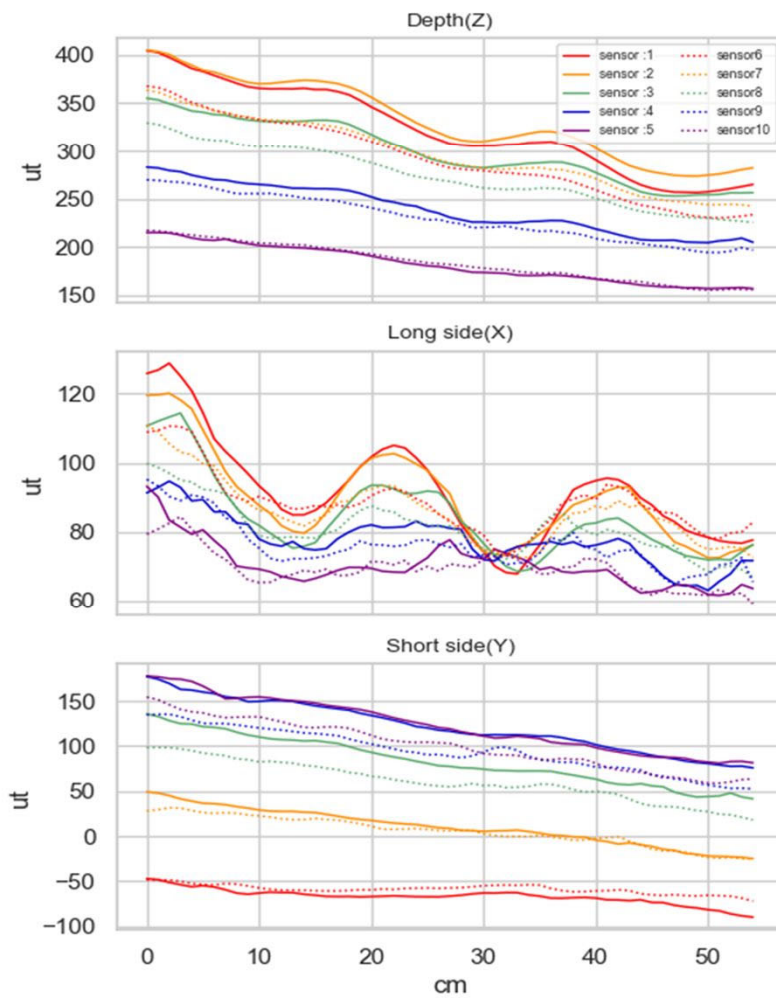
計測箇所 : 2

判定 : 健全

備考 : 計測起点から 15cm、35cm の位置で、特に桁内側のセンサ (1,2,3) にスターラップによる波形変化が見られる。鋼材は健全。

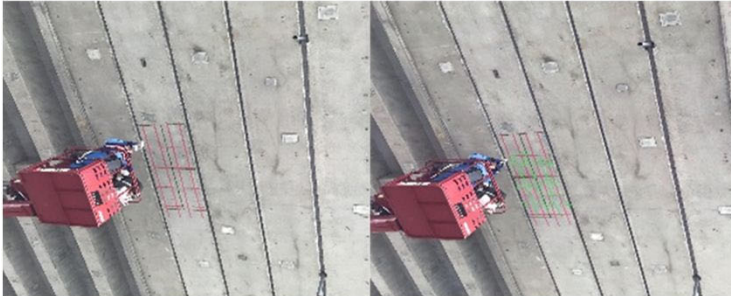
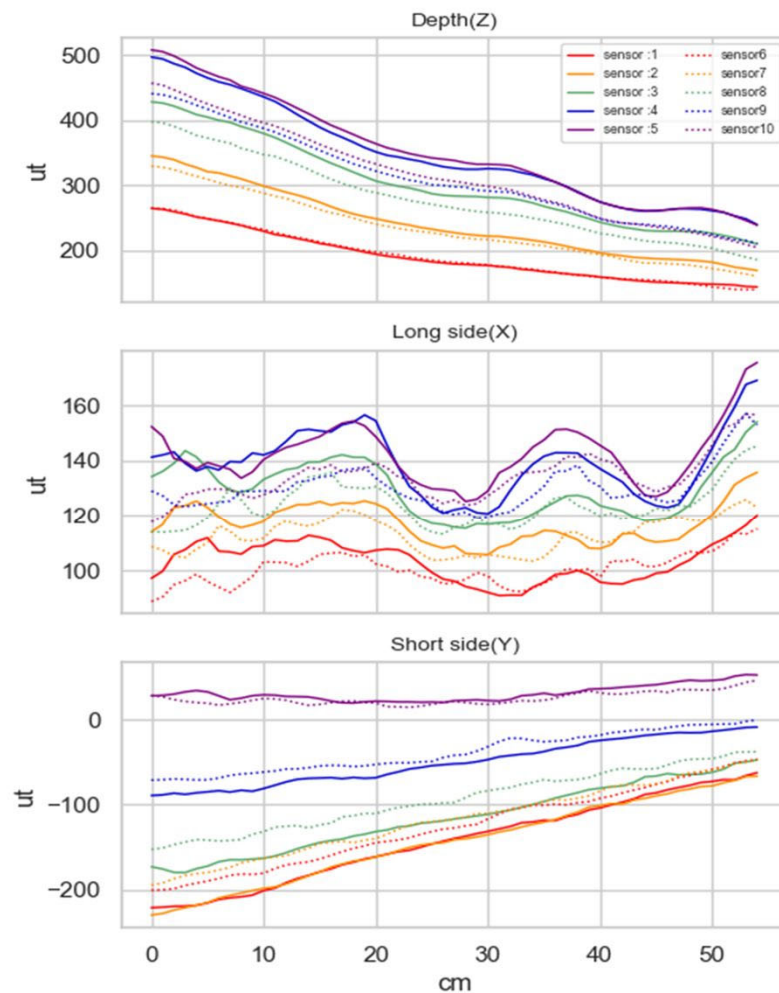
計測箇所:1

判定:健全

備考:10cm、30cm、50cmの位置で、特に桁内側のセンサ(3,4,5)にスターラップによる波形変化が見られる。破断の特徴である深さ方向(Z軸)でのS字の信号は見られないため、鋼材は健全。

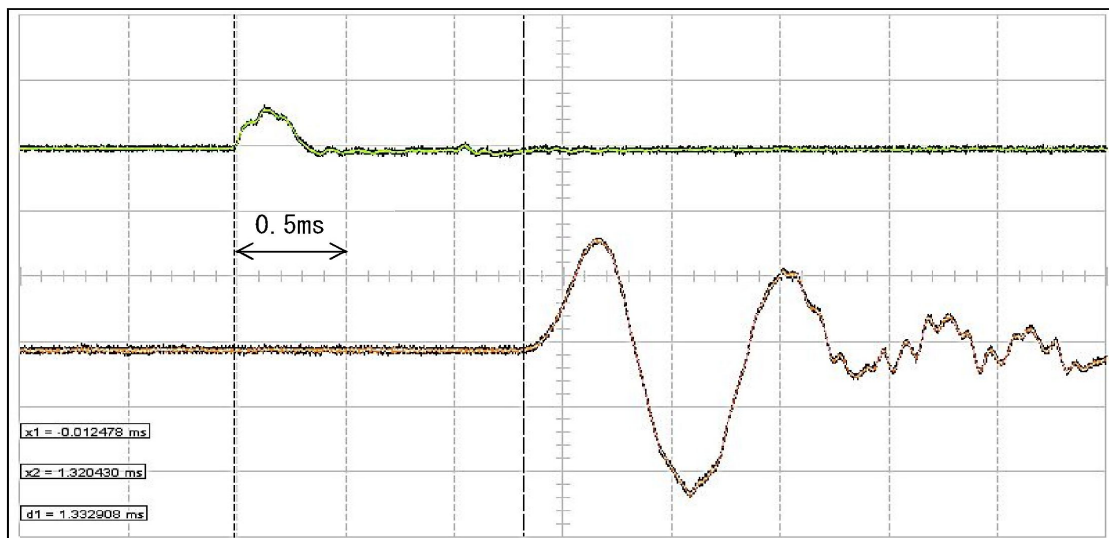
A側打撃 向 136-6~136-7間 端桁④ 伝播速度 3976.27.m/s

端桁④では、A側打撃、B側打撃ともに高周波成分の含まれない波形を計測された。伝播速度は平均値で 3,939m/s (A側打撃)、3,824m/s (B側打撃) であり、平均的なコンクリート中の弾性波伝播速度である 4000m/s に近い値となっていることから、グラウトが正常に充填されている可能性が高いと考えられる。

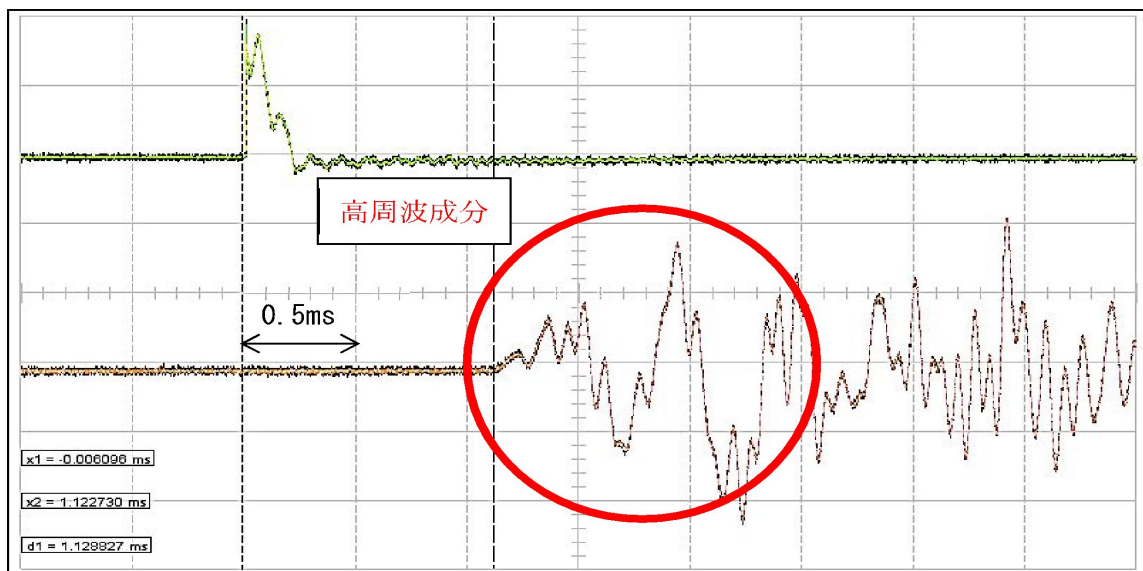
A 側打撃 向 136-6～向 136-7 径間 中間桁② 伝播速度 4444.06m/s

中間桁②、中間桁③では、A 側打撃、B 側打撃ともに、上図のような高周波成分が前方に含まれる波形を計測した。中間桁②の伝播速度は平均値で 4,468m/s (A 側打撃)、4,492m/s (B 側打撃) が計測された。中間桁③の伝播速度は平均値で 5,061m/s (A 側打撃)、4,460m/s (B 側打撃) が計測された。特に中間桁③の A 側打撃が高い値を示している。いずれも平均的なコンクリート中の弾性波伝播速度である 4,000m/s を超える値であった。

中間桁②、中間桁③ともに計測結果は、伝播速度が早く、初動周波数に高周波振幅を示していることから、グラウトが正常に充填されていない可能性が高いと考えられる。

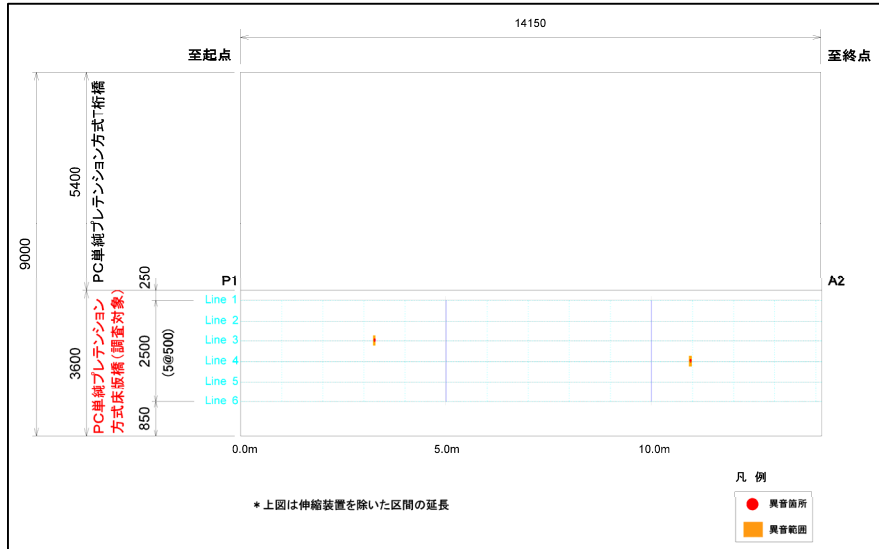
打音検査平面図

わずかに異音を検知されたが、アスファルト内の軽微な空隙、あるいはまとまった範囲で検知されていないことからノイズ(誤検知)と考えられ、床版上部及びアスファルト層と床版境界付近には劣化はないと判断した。(打音検査平面図参照)
