改善箇所説明図

基準不適合の内容

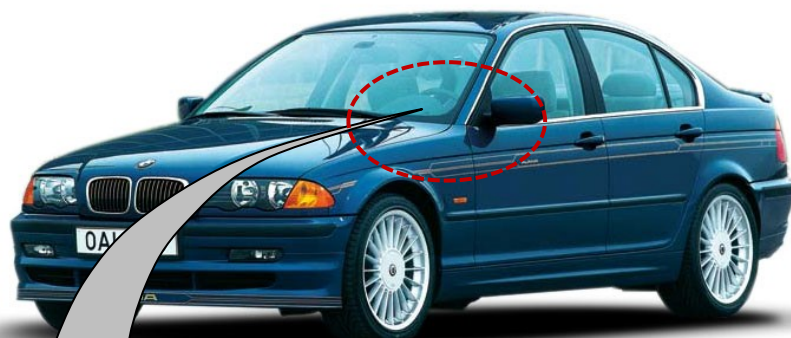
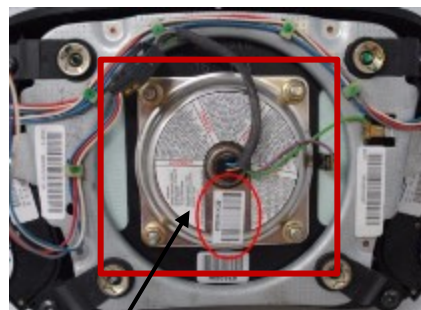
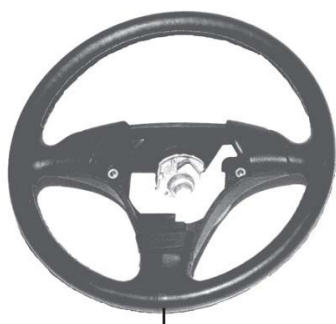
運転者席用エアバッグモジュール (裏面)

基準不適合発生箇所

運転者席用エアバッグ

ステアリングホイール

エアバッグモジュール

運転者席用エアバッグのインフレーター（膨張装置）において、吸湿防止が不適切なため、ガス発生剤が吸湿する可能性がある。

そのため、使用過程でガス発生剤が吸湿や乾燥を繰り返した場合など、衝突時等のエアバッグ作動時に正常に展開しないおそれがあり、インフレーター内の圧力が上昇して容器が破損することにより、乗員が負傷するおそれがある。

全車両、運転者席用エアバッグのエアバッグインフレーター、または、エアバッグアセンブリを代替品と交換する。

識別：左フロントドア ロアヒンジ取り付けボルトの頭部に白ペイントを塗布する。

注) は、交換する部品を示す。
