改善箇所説明図

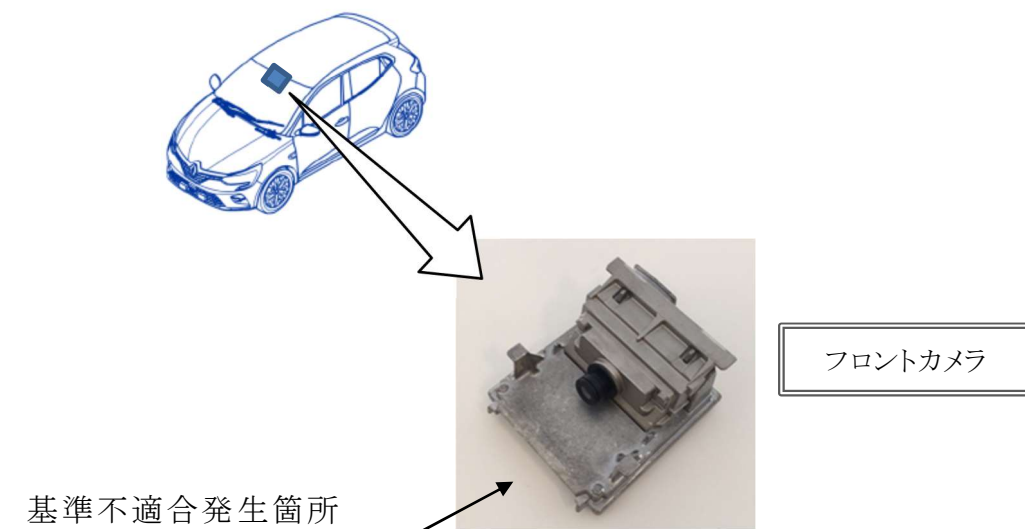
注: は、交換する部品を示す。

運転支援システムの構成部品であるフロントカメラにおいて、半導体の製造管理が不適切なため導通不良が発生し、カメラが作動停止することがある。そのため、運転支援システムが機能しなくなるおそれがある。

全車両、フロントカメラを対策品に交換する。

助手席側ドアロックストライカー下側固定ボルトに白色ペイントを塗布する。
