改善箇所説明図

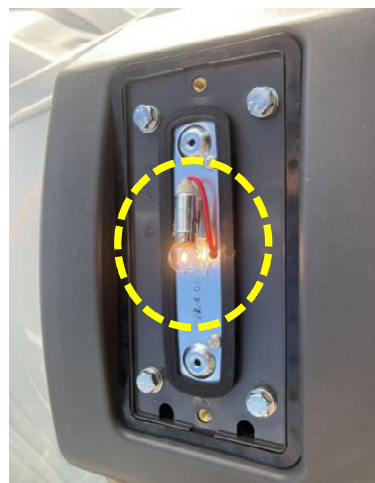
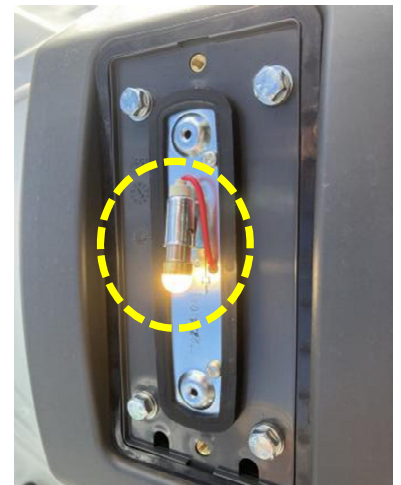
改善前

改善後

○は交換部品を示す。

運転席メータパネルの作動状態表示装置において、補助方向指示器の設定が不適切なため、前面または後面に備える方向指示器に異常が発生した場合、点滅回数に変化せず、運転者が異常を認識できない。そのため、保安基準に適合しない。

全車両、補助方向指示器の電球を対策品に交換する。

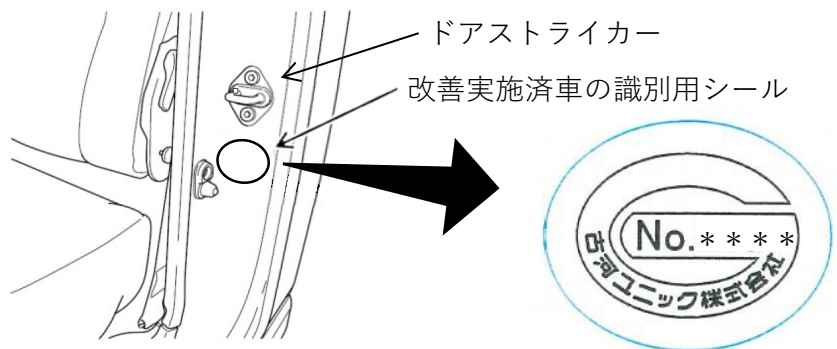
【識別方法】

改善実施済車には、車両助手席側ドア開口部のドアストライカー付近へ識別用のシールを貼付する。
