# 改善箇所説明図

## 基準不適合発生箇所

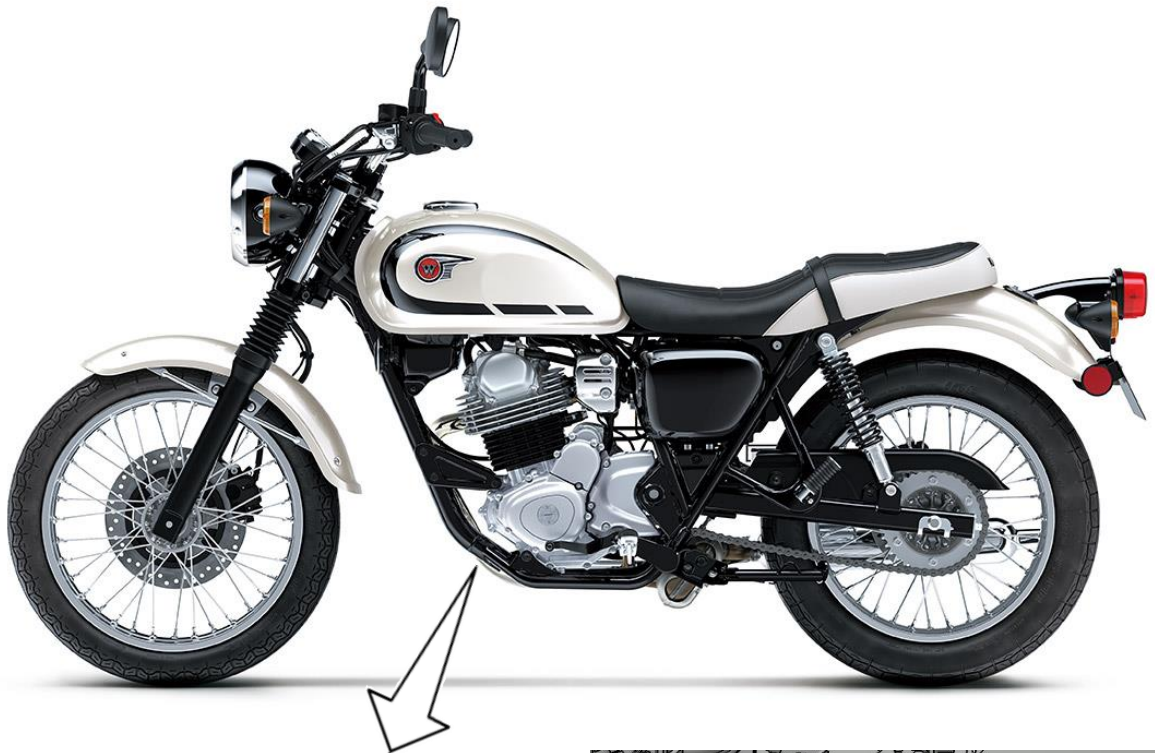
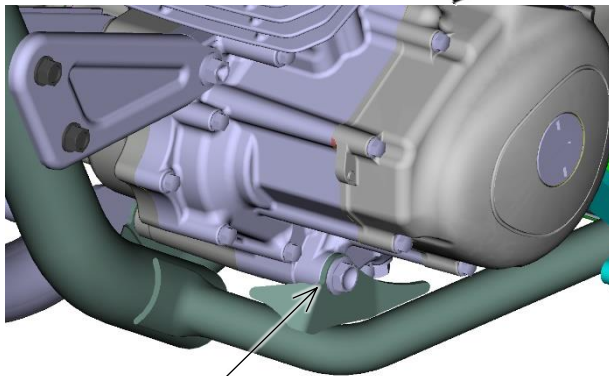
フレームに取り付けられた電気装置において、エンジン固定部の塗装指示が不適切なため、バッテリーマイナスとの電氣的接続が不安定なものがある。そのため、そのまま使用を続けると、各種電気装置への通電が途絶え、最悪の場合走行中にエンジンが停止するおそれがある。

全車両、バッテリーとエンジンを接続するハーネスをバッテリーとエンジン及びフレームを接続するハーネスに交換し、アースボルトで締め付ける。

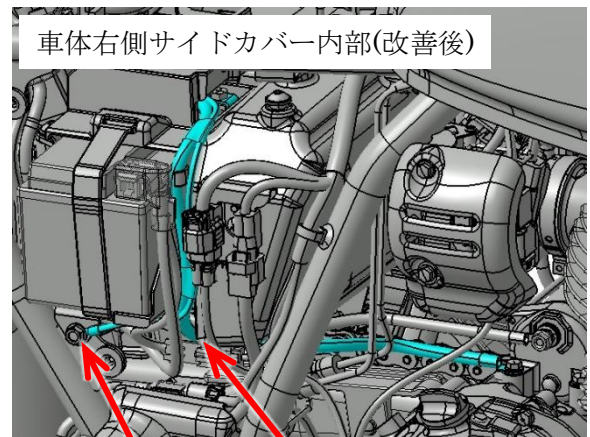
ボルト

ハーネス

注：□ は交換する部品を示す。

識別：ヘッドパイプ右側の車台番号先頭下(ヘッドパイプ下側)に白点ペイントを塗布する。
