## 改善箇所説明図

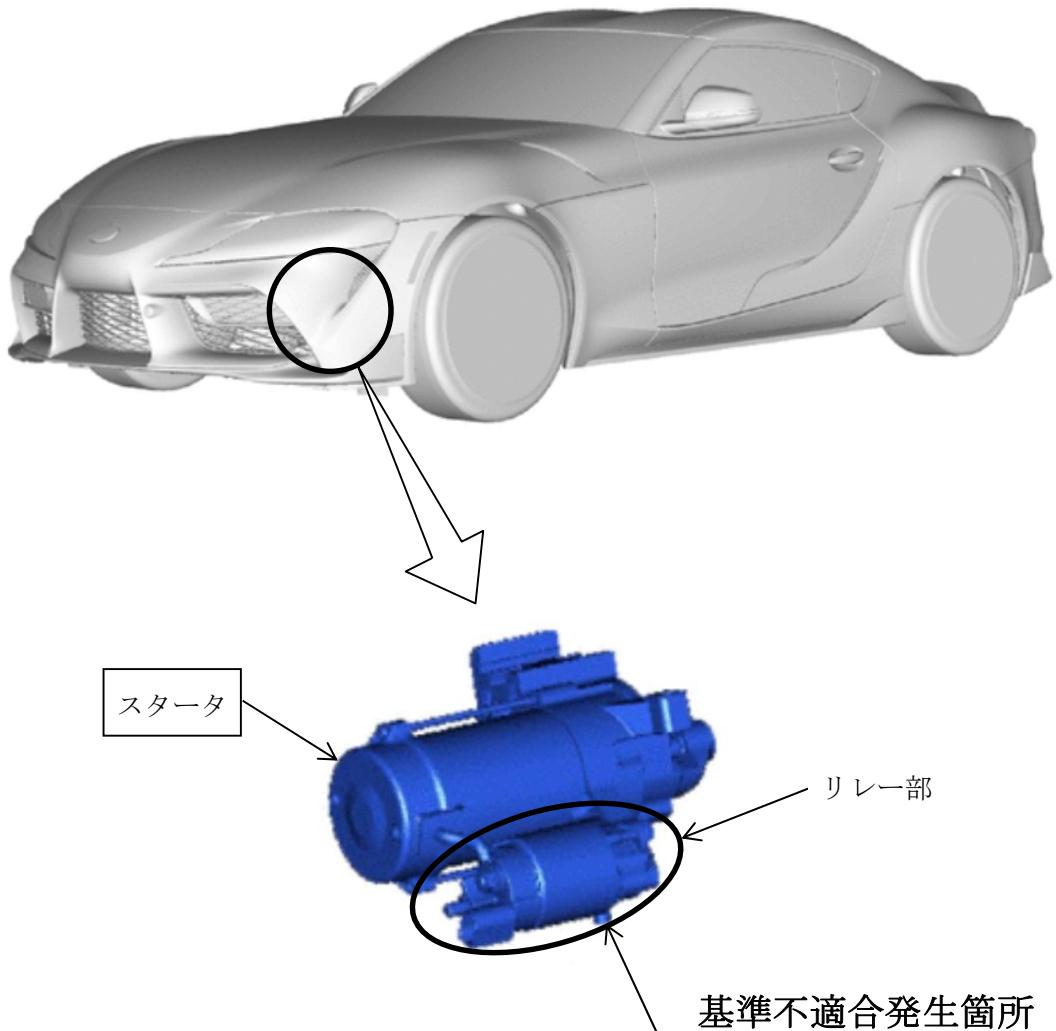
注: [ ] は交換部品を示す。

スタートにおいて、防水性の検討が不十分なため、水溜まり等を勢いよく走行するとスタートのリレー内部に水が浸入することがある。そのため、そのまま使用を続けると、接点部が短絡しエンジン始動不能や、最悪の場合、火災に至るおそれがある。

全車両、スタートを対策品に交換する。

識別：改善済車両には車台番号の1桁目の下に黄色ペイントを塗布する。
