改善箇所説明図

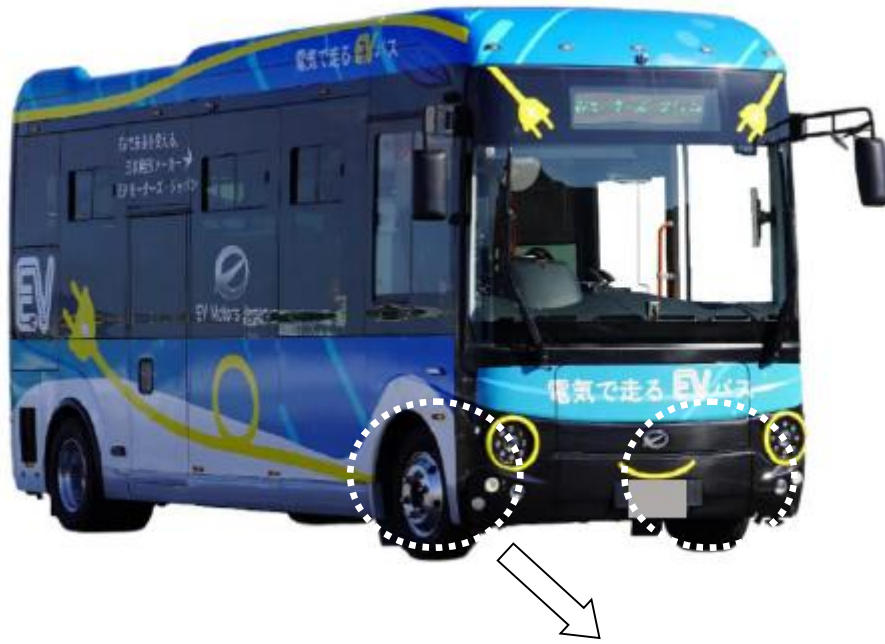
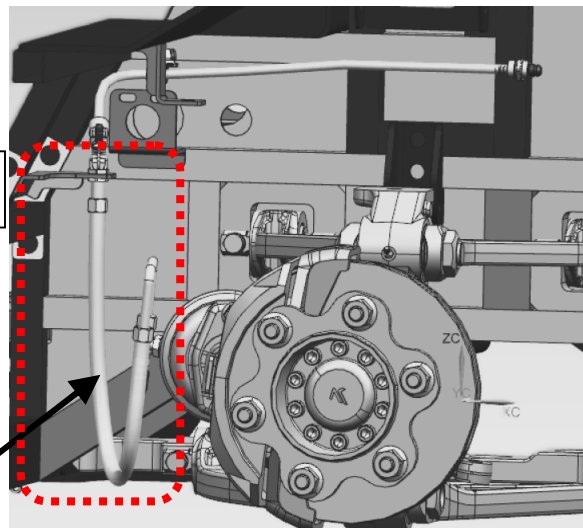
ブレーキホース一式

基準不適合発生箇所

前輪ブレーキホースにおいて、ブレーキホースの取り回しの設計検討が不十分なため、ハンドル転舵時に車体等へ接触することがある。そのため、そのまま使用を続けると、ブレーキホースが損傷し、最悪の場合、ブレーキホースに穴が空き、制動力が低下するおそれがある。

全車両、ブレーキホース一式を対策品に交換する。

識別：ブレーキホースの形状により識別する。

注： は、交換部品を示す。
