## 改善箇所説明図

### 不具合内容:

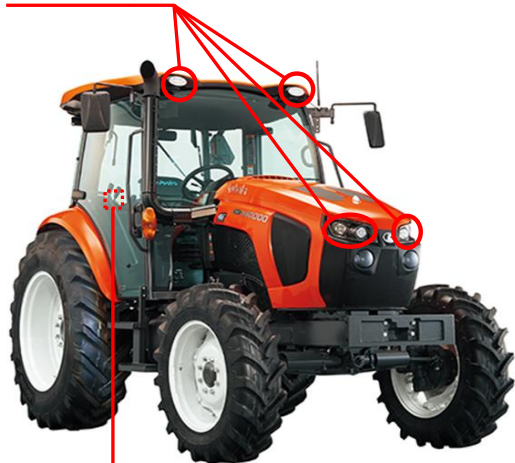
作業灯(前)

※作業灯操作パネル

※は対策部位を示す

トラクタの作業灯において、設計検討が不十分であったため、キーオフ後に一定時間、作業灯を点滅(5秒間の点灯と0.1秒間の消灯の繰り返し)させたのちに消灯する機能がある。そのため、当該作業灯は点滅灯火に該当することから保安基準に適合しない。

全車両、作業灯操作パネルを対策品に交換する。  
なお、交換用部品の準備に時間を要するため、使用者に不具合内容を通知のうえ、交換用部品が準備できた段階で交換する。

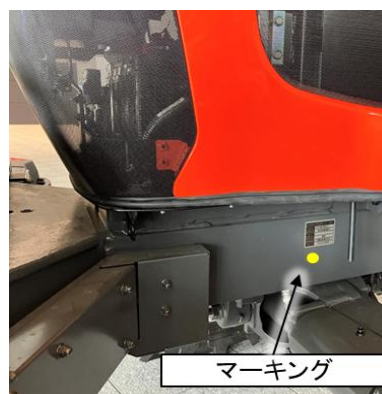
右の写真の部位、機種銘板の左下に黄色マーキングを実施する。
