# 地域道路経済戦略研究会

## 四国地方研究会

### 無信号横断歩道における交通安全対策

令和7年3月4日

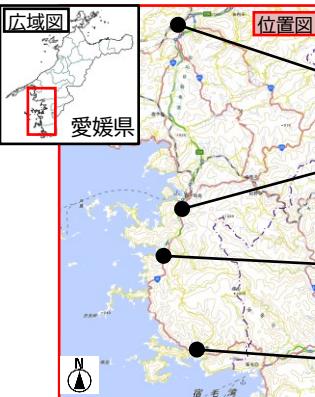
調査箇所について、令和6年12月19日(木)及び20日(金)に調査(7:00~19:00)を実施。

設置箇所①R56 愛媛県大洲市

設置箇所②R56 愛媛県宇和島市

設置箇所③④R56 愛媛県宇和島市

設置箇所⑤R56 愛媛県愛南町

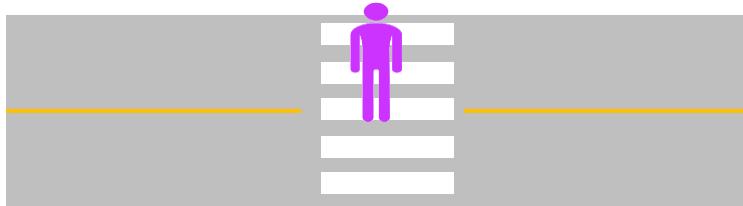
## 1. 横断時車両なし

横断開示前から横断終了まで車両の通行がなかったもの

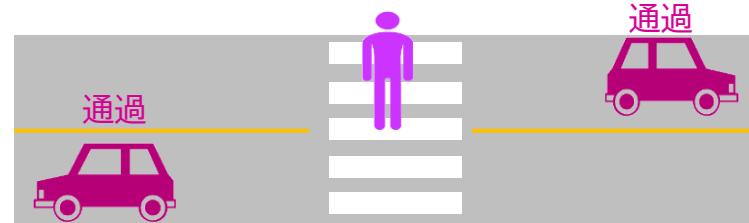
## 2. 車両通過してから横断 (一時停止車両なし)

横断前に車両があったものの、横断歩道手前で一時停止せず、車両が通過した後に横断したもの

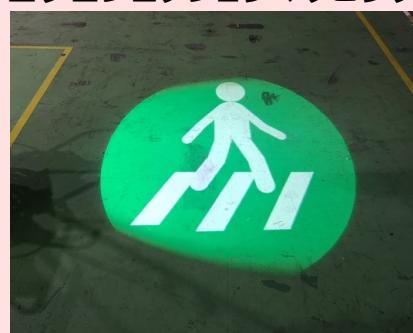
#### ■プロジェクションマッピング

- スポットライトやプロジェクションマッピングによる情報提供により、ドライバーが余裕をもったブレーキ行動を取れることが明らかとなった。
- スポットライトセンサー点灯は、早期の歩行者認知を支援し、早期のブレーキ動作を促す。
- プロジェクションマッピング常時投影は、危険を考慮した減速を促す。

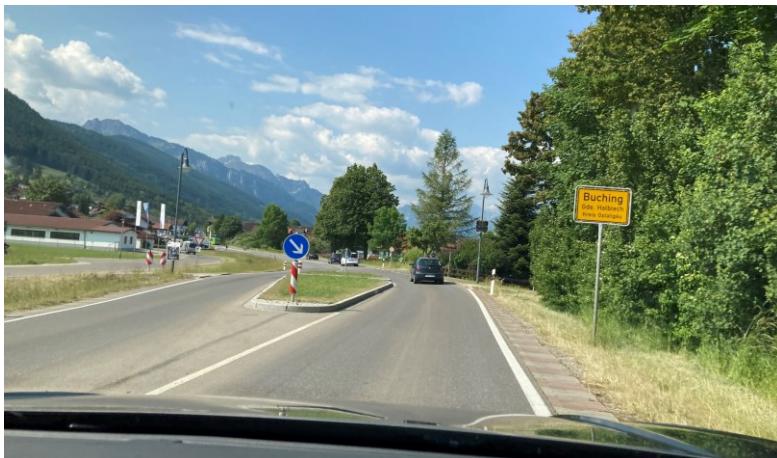
## ラウンドアバウト/2段階横断の活用例

- (例) 信号交差点の無信号化 → スムーズな時の旅行時間短縮(ポテンシャル性能)の向上
- (例) 集落入口へ二段階横断の島を配置 → 車両走行速度抑制効果(安全性向上)
