I . 高速道路の逆走発生状況

逆走事案の発生状況

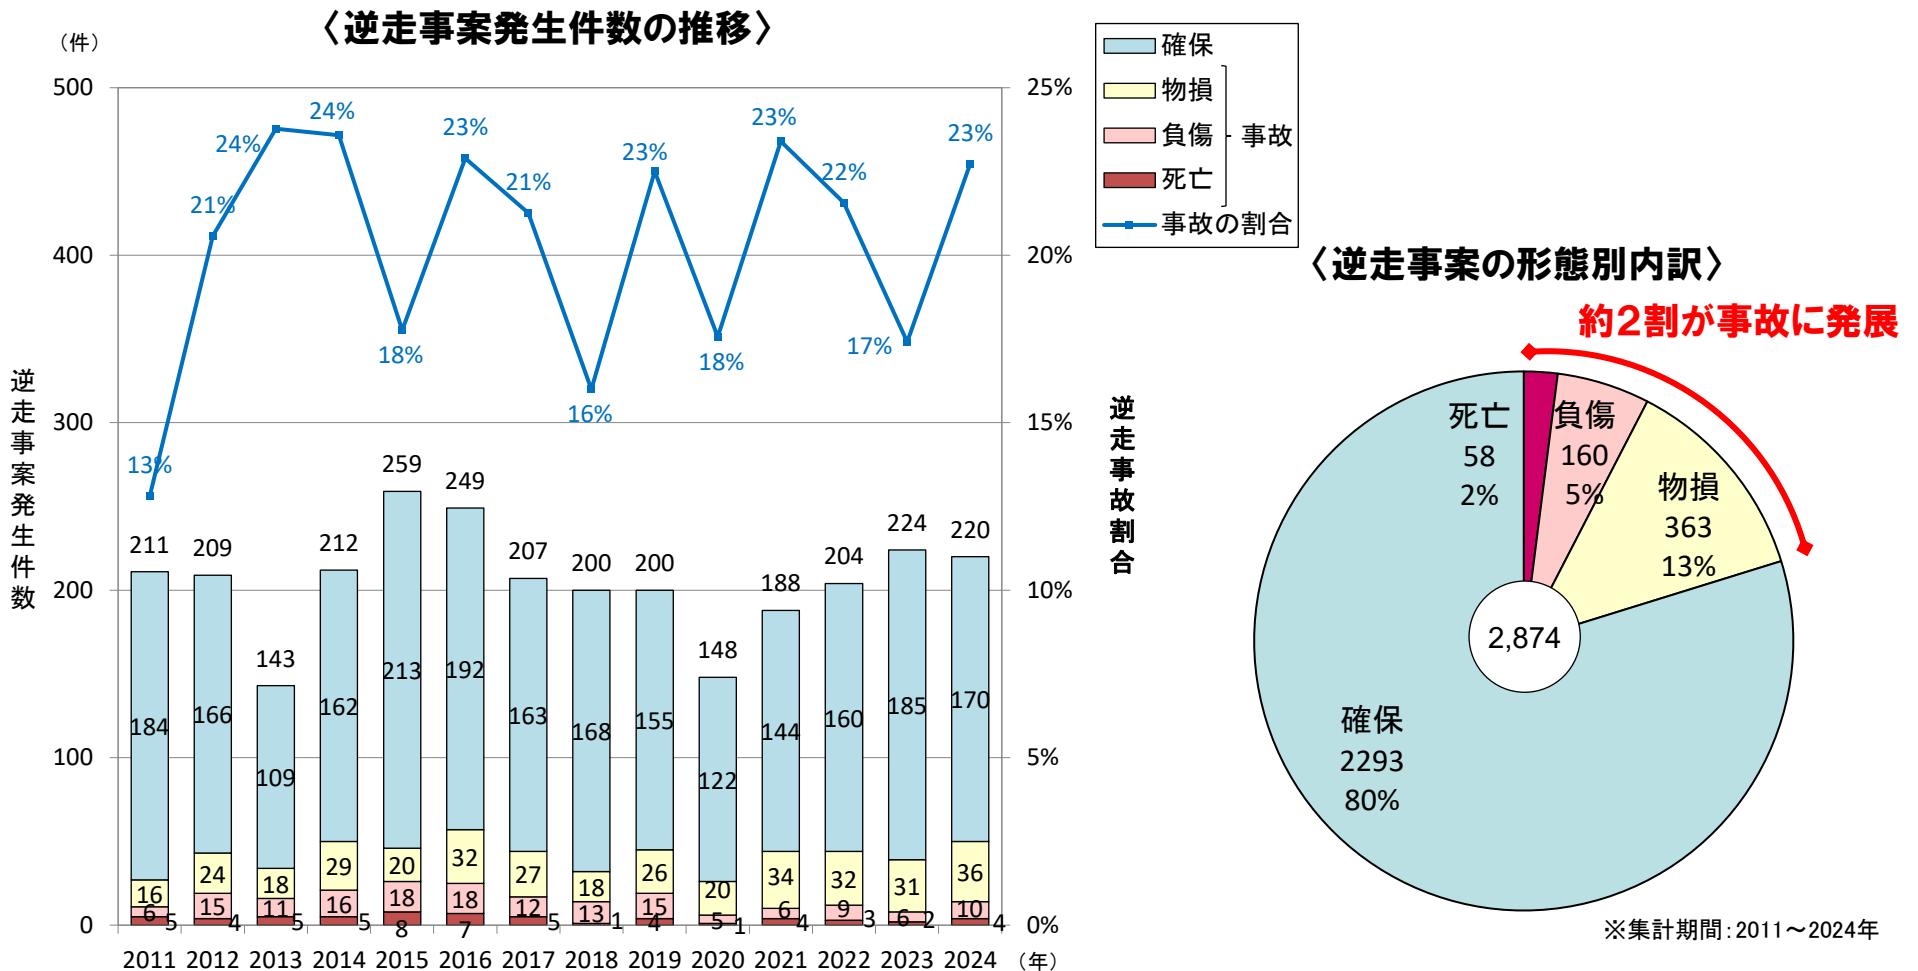
- 逆走事案発生件数は、毎年200件程度発生しており、2024年は220件発生と同様の傾向。
- 2024年の逆走事案のうち、事故(物損、負傷、死亡)の割合は23%と、約2割が事故に発展している状況に変化は見られない。

データ: 2011年～2024年の高速道路(国土交通省及び高速道路会社管理)における事故または確保に至った逆走事案 N=2,874
出典: 警察の協力を得て国土交通省・高速道路会社が作成

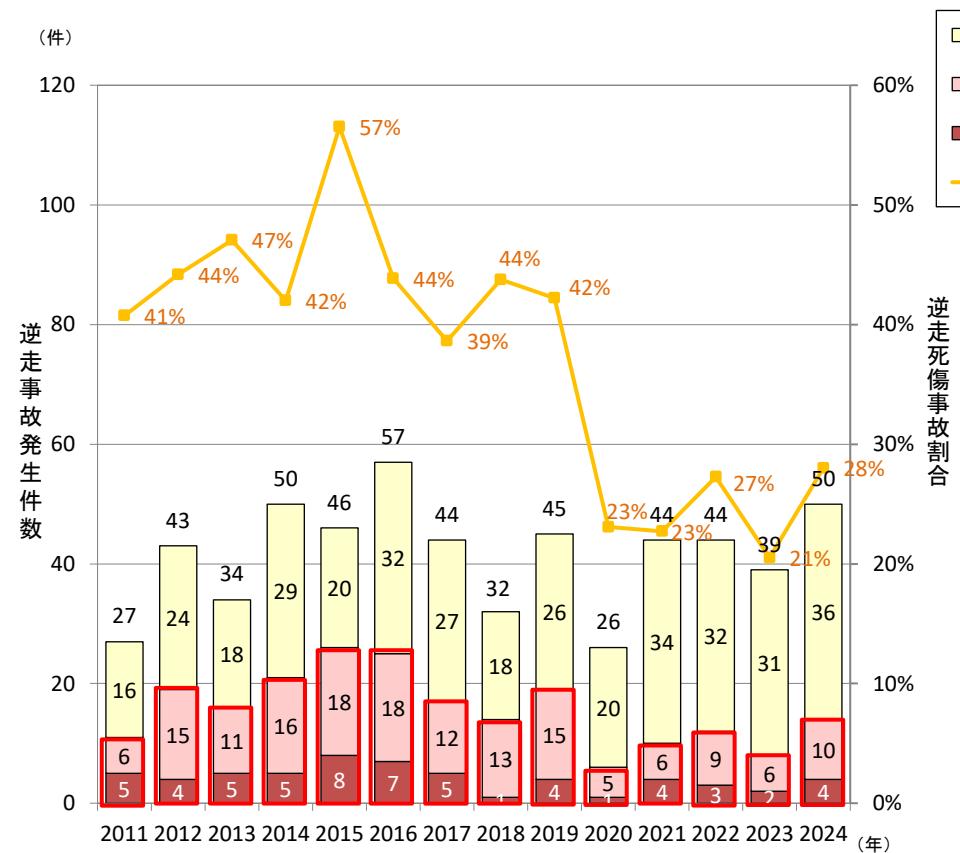
〈逆走事故発生件数の推移〉

- 逆走事故のうち、逆走事故発生件数は、毎年40件程度発生しており、2024年については50件と前年よりやや増加。
- このうち、重大事故(負傷・死亡事故)発生件数は、2024年は14件発生し、集計を開始した2011年以降、最も多かった2015年の26件と比べると半数程度であるが、前年より増加。

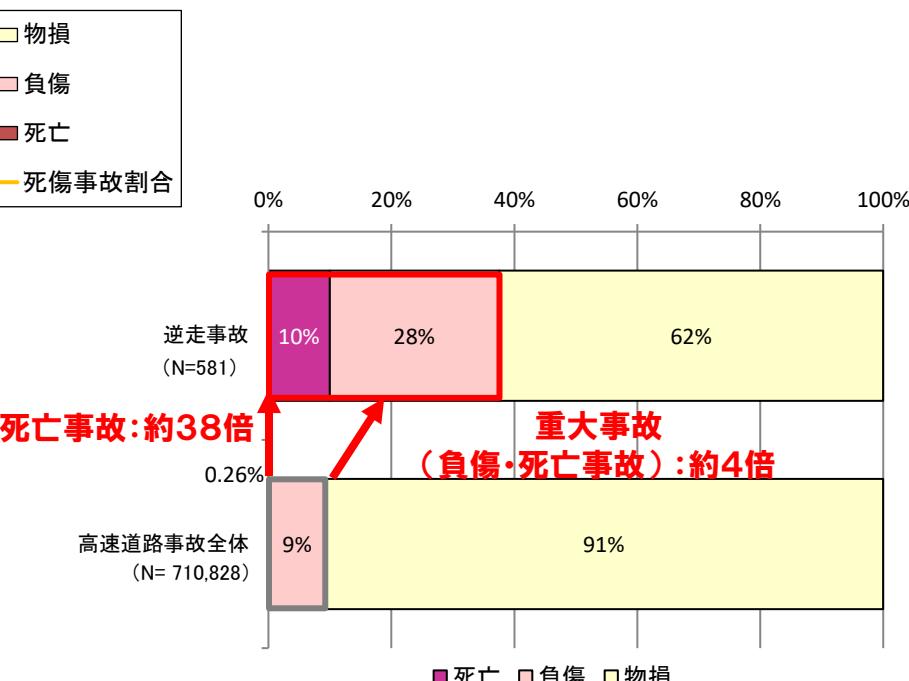
〈逆走事故と高速道路事故全体との比較〉

データ: 逆走事故 2011.1～2024.12
高速道路事故 2011.1～2024.12
(参考)
2024年における高速道路での重大事故発生件数 4,477件
そのうち、逆走事故による重大事故件数 14件 (0.3%)

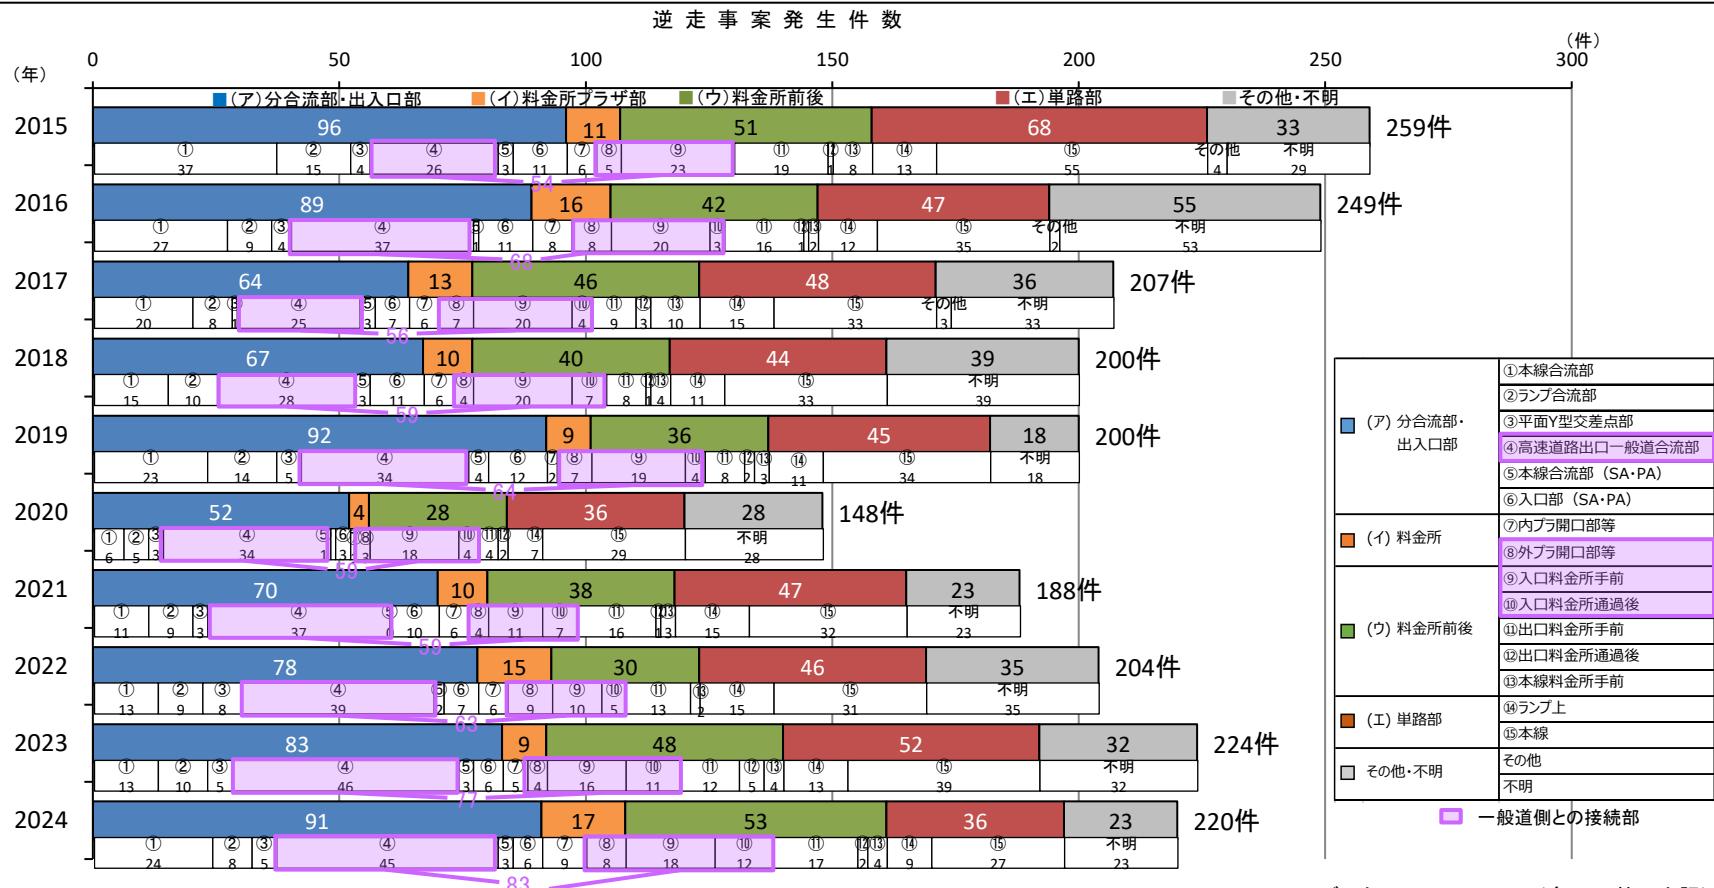
- 逆走事案の開始位置としては「分合流部・出入口部」が最も多く、次いで単路部、料金所前後で多く発生している状況。2024年も同様の傾向である。
- 一般道との接続部は近年増加傾向で、2024年は83件と過去最大であった。

分合流部・出入口部	料金所プラザ部	料金所前後	単路部
物理的・視覚的対策を実施。 逆走事案の開始位置として最も多い。 発生傾向に大きな変化は見られない。	物理的・視覚的対策を実施。 逆走事案の開始位置として最も多い。 発生傾向に大きな変化は見られない。	物理的・視覚的対策を実施。 逆走事案の開始位置として「分合流部・出入口部」「単路部」に次いで多い。 発生傾向に大きな変化は見られない。	物理的・視覚的対策が未実施。 逆走事案の開始位置として「分合流部・出入口部」に次いで多い。 発生傾向に大きな変化は見られない。
一般道側との接続部			
物理的・視覚的対策を実施。発生傾向に大きな変化は見られない。

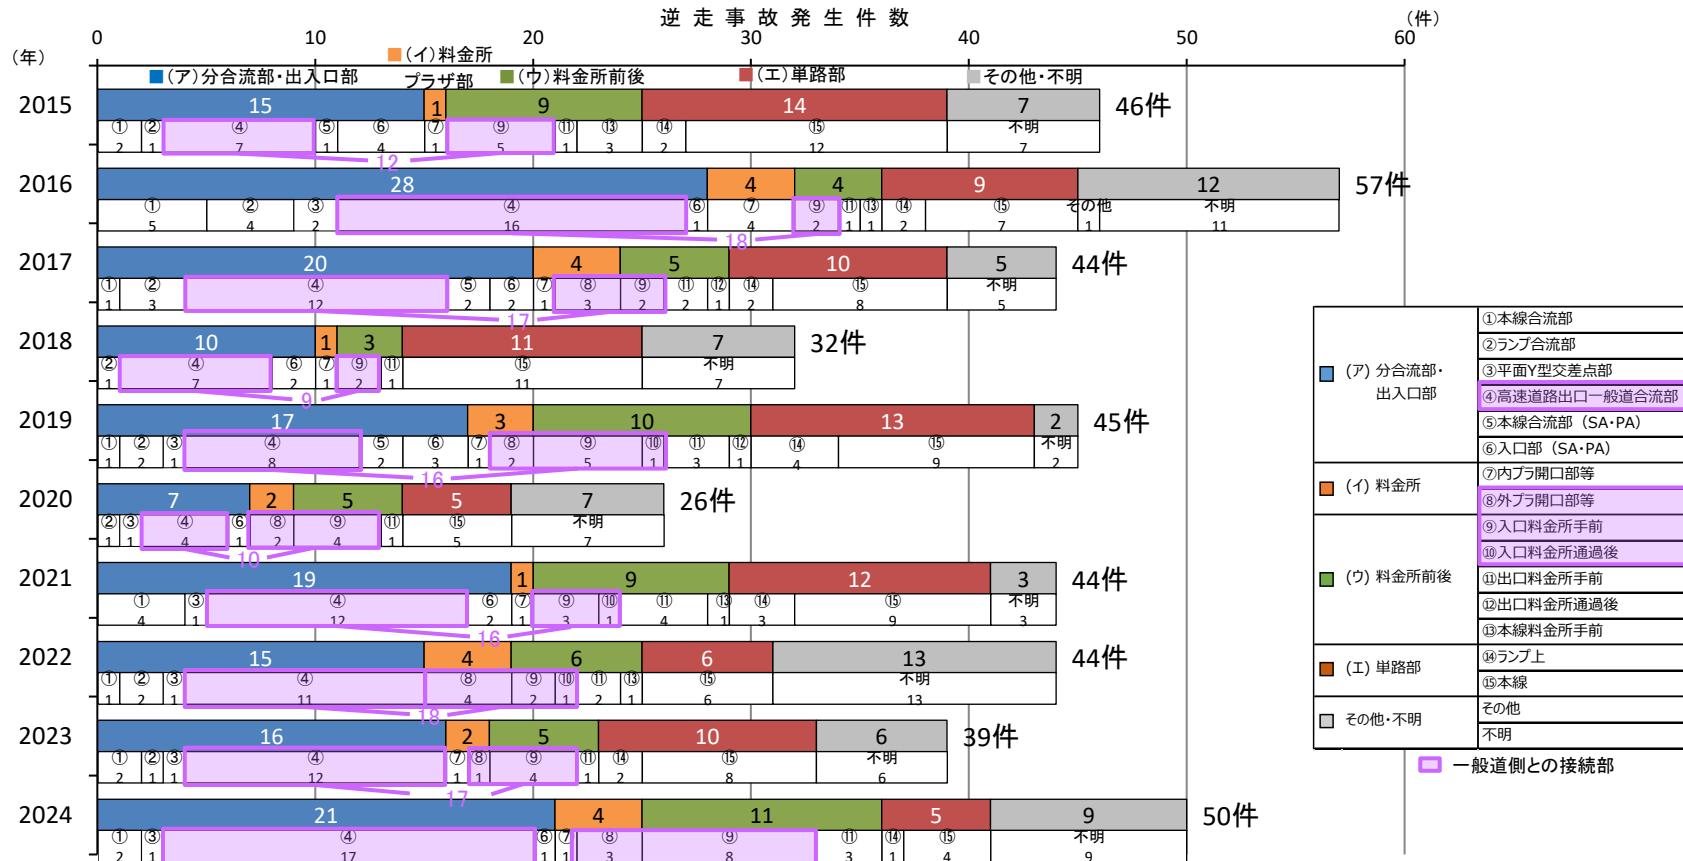
- 逆走事故について、「分合流部・出入口部」が最も多く、次いで单路部、料金所前後で多く発生している状況。2024年も同様の傾向。
- 一般道との接続部は近年増加傾向で、2024年は28件と過去最大であった。

(ア) 分合流部・出入口部	①本線合流部 ②ランプ合流部 ③平面Y型交差点部 ④高速道路出口一般道合流部 ⑤本線合流部(SA-PA) ⑥入口部(SA-PA)
(イ) 料金所	⑦内プラ開口部等 ⑧外プラ開口部等 ⑨入口料金所手前 ⑩入口料金所通過後
(ウ) 料金所前後	⑪出口料金所手前 ⑫出口料金所通過後 ⑬本線料金所手前
(エ) 単路部	⑭ランプ上 ⑮本線
その他・不明	その他 不明

分合流部・出入口部	料金所プラザ部	料金所前後	単路部
物理的・視覚的対策を実施。 逆走事案の開始位置として最も多い。 発生傾向に大きな変化は見られない。	物理的・視覚的対策を実施。 発生傾向に大きな変化は見られない。	物理的・視覚的対策を実施。 逆走事案の開始位置として「分合流部・出入口部」「単路部」に次いで多い。 発生傾向に大きな変化は見られない。	物理的・視覚的対策が未実施。 逆走事案の開始位置として「分合流部・出入口部」に次いで多い。 発生傾向に大きな変化は見られない。
一般道側との接続部			
物理的・視覚的対策を実施。発生傾向に大きな変化は見られない。

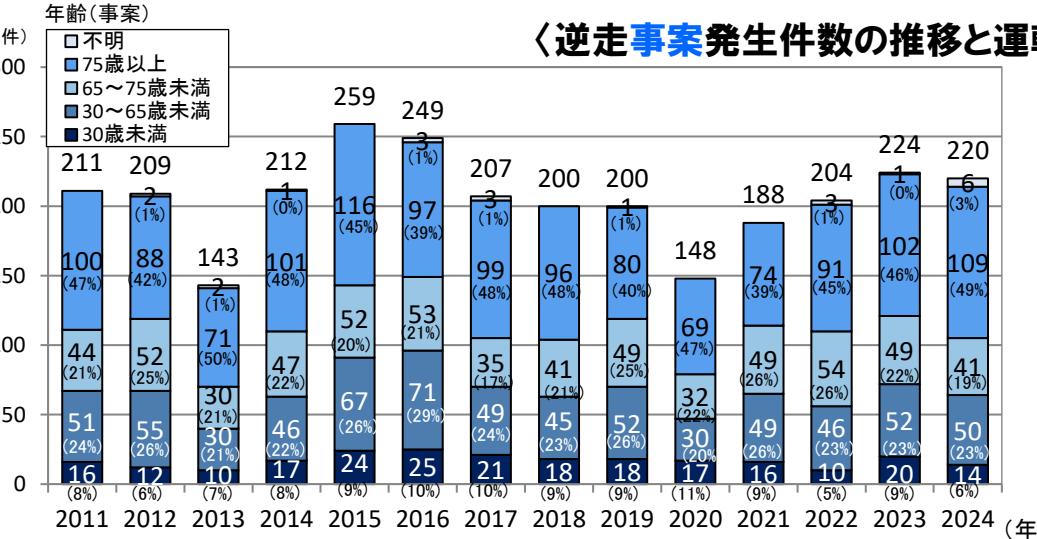
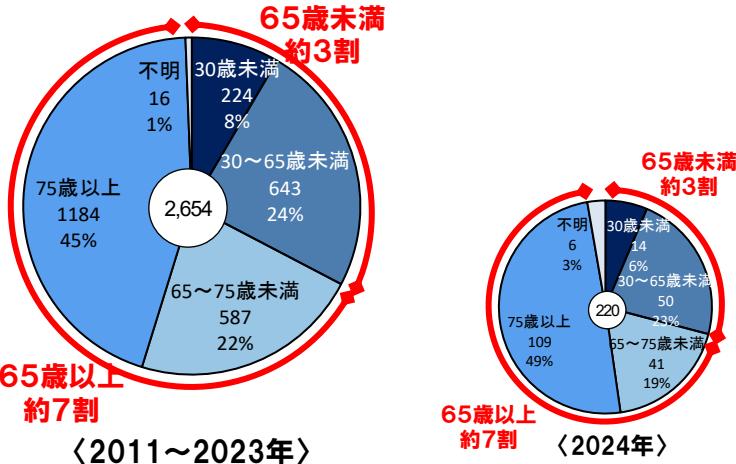
〈逆走事案発生件数の推移と運転者の年齢〉

- 逆走事案の年代別の件数は、2011～2023年までのデータで65歳未満が約3割、65歳以上が約7割で、2024年も同様の傾向。
- 逆走事故の年代別の件数は、2011～2023年までのデータで65歳未満が約5割、65歳以上が約5割で、2024年も同様の傾向。

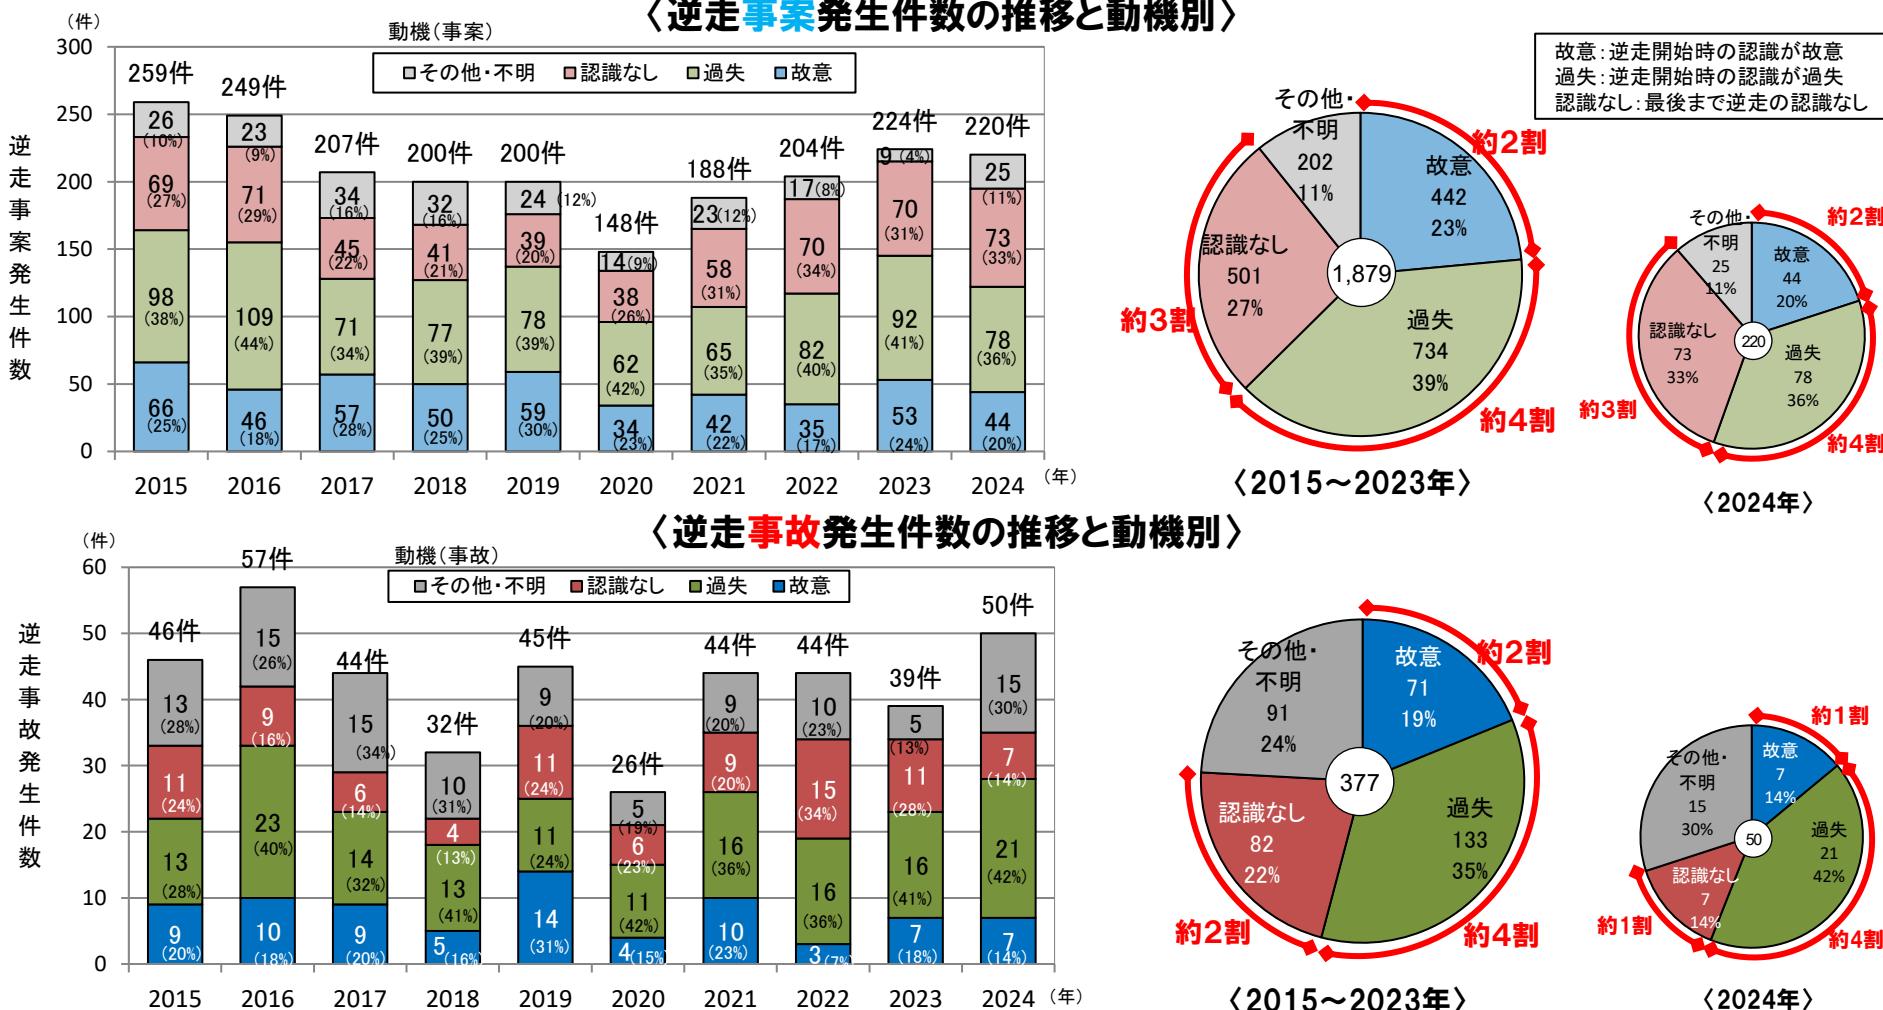
- 逆走事案の動機別の件数は、2015～2023年までのデータで故意が約2割、過失が約4割、認識なしが約3割で、2024年についても同様の傾向。
- 逆走事故の動機別の件数は、2015～2023年までのデータで故意が約2割、過失が約4割、認識なしが約2割で、2024年については故意が約1割、過失が約4割、認識なしが約1割と同様の傾向。

データ：2015年～2024年の高速道路(国土交通省及び高速道路会社管理)における事故または確保に至った逆走事案 N=2,099
出典：警察の協力を得て国土交通省・高速道路会社が作成

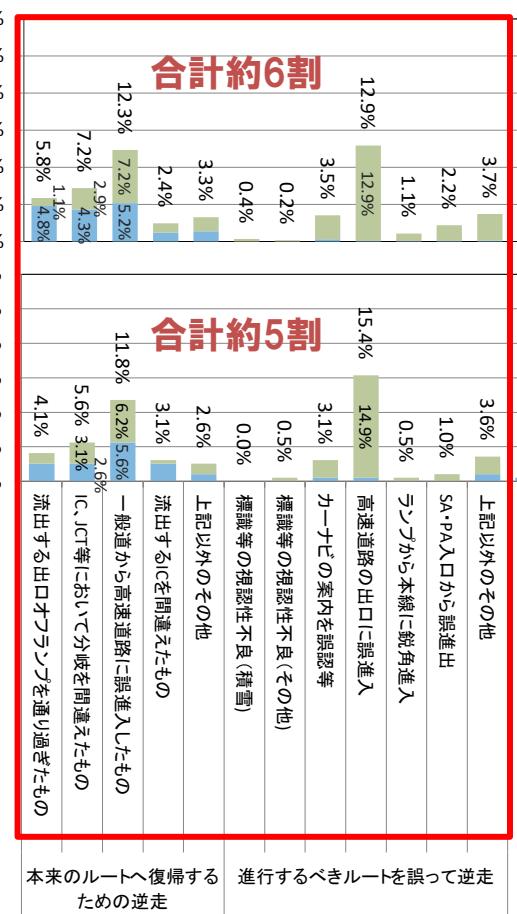
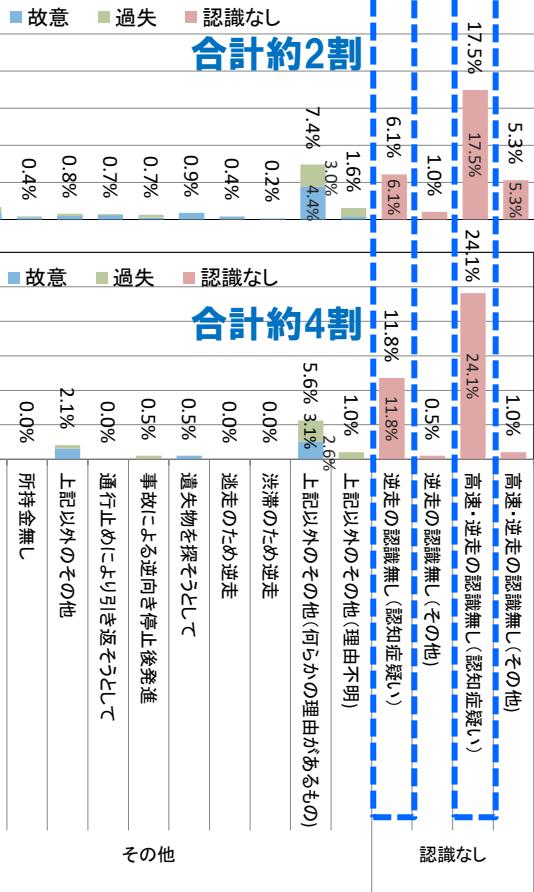
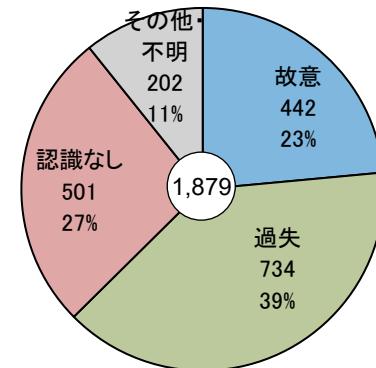
〈逆走事案の開始要因別の割合〉

- 逆走の発生要因別では、2015～2023年までのデータで道間違いが発端となり逆走を開始した事案が全体の約6割を占める。2024年については約5割とやや減少傾向。
- 認識無しについては、2015～2023年までのデータで全体の約3割で、2024年については約4割と増加傾向。うち、認知症の疑いについては、2015～2023年までのデータで全体の約2割、2024年については全体の約4割と増加。

道間違いが発端となる逆走

認知症の疑い

故意: 逆走開始時の認識が故意
過失: 逆走開始時の認識が過失
認識なし: 最後まで逆走の認識なし

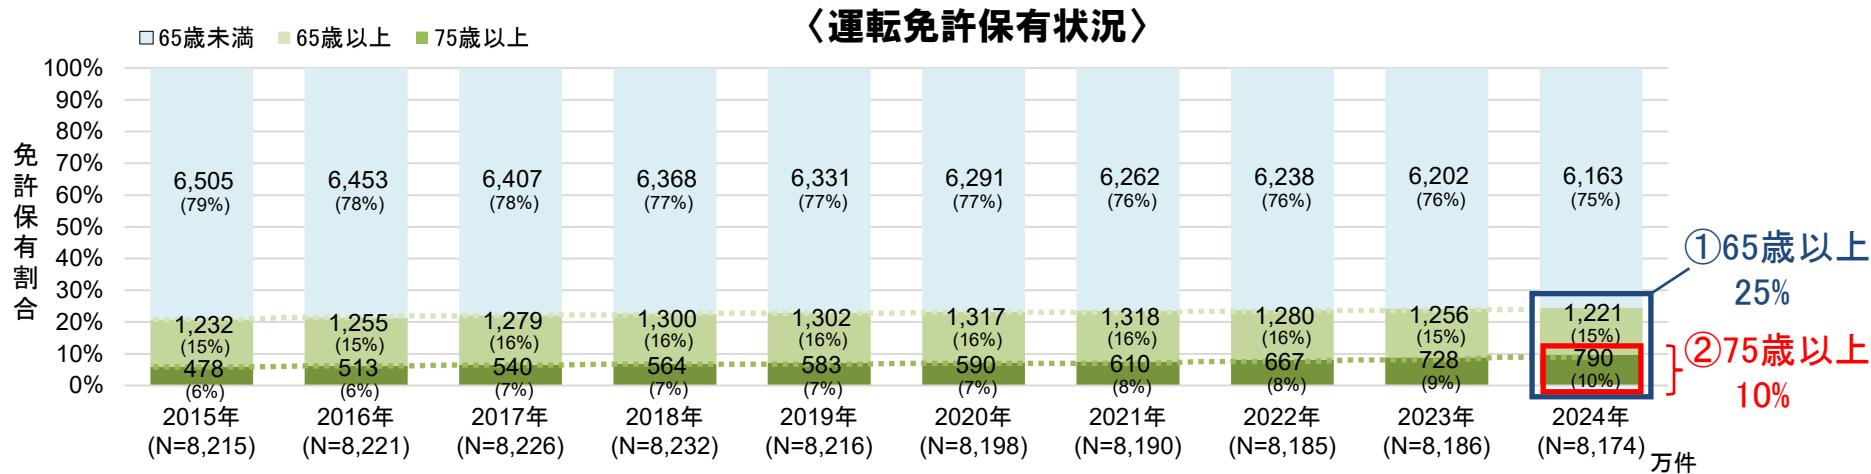
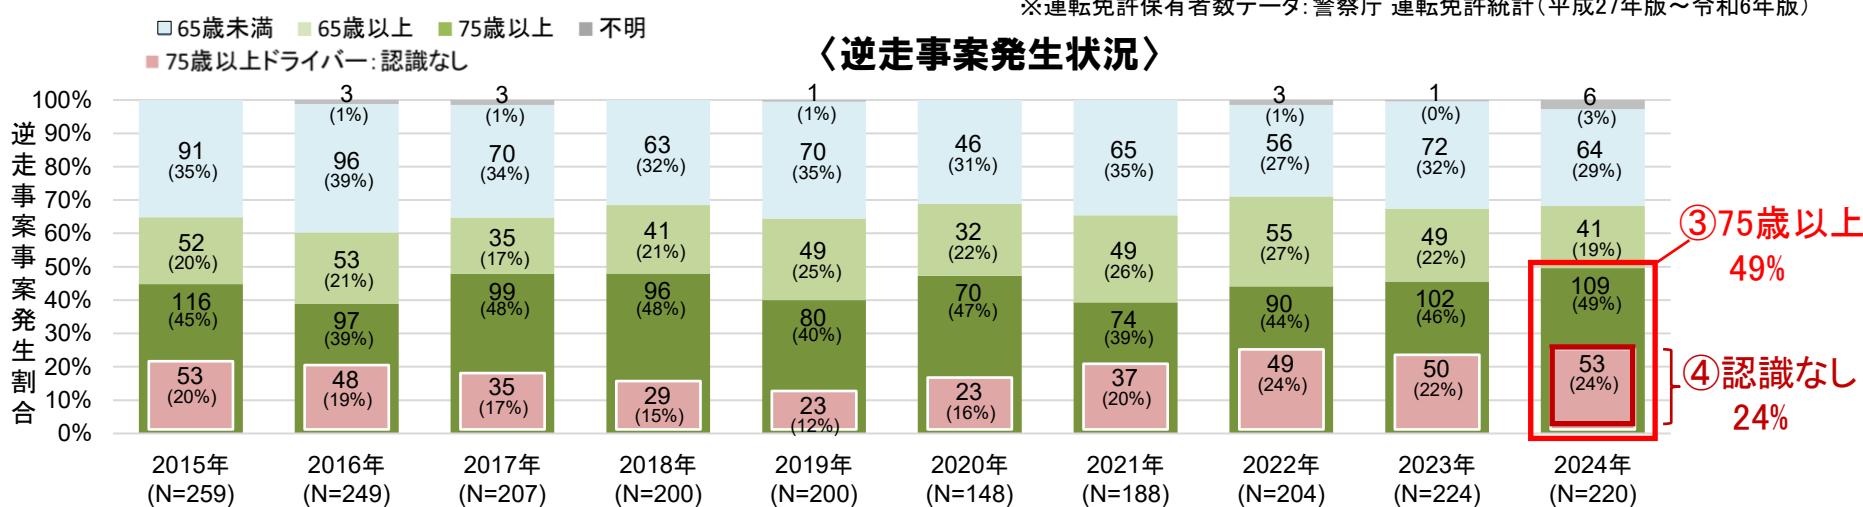
- 高齢者の運転免許保有人数の割合は横ばい傾向(①)だが、後期高齢者(75歳以上)の割合は増加傾向(②)。
- 高齢者の運転免許保有人数の割合は3割以下に過ぎないものの(①②)、一方で逆走事案については高齢ドライバーの割合が7割程度と高い水準で推移(③)。さらに、後期高齢者による逆走事案については約半数が「認識なし」であり、その割合も増加傾向(④)。※後期高齢者の運転免許更新時には認知機能検査が義務づけられている。

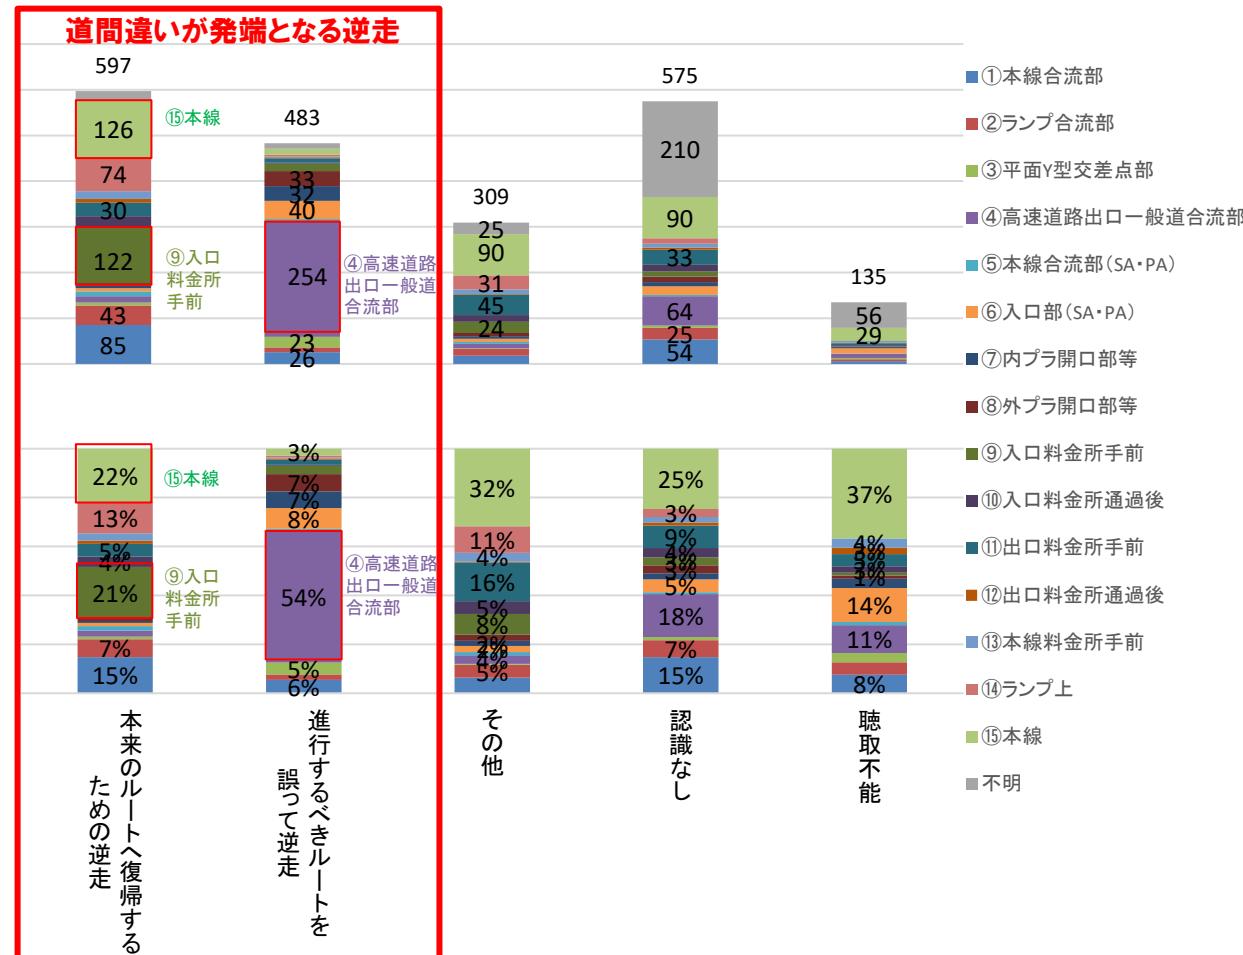
＜逆走開始詳細位置×逆走要因＞ ※7頁で示した逆走開始要因の内訳を示す

- 本来のルートへ復帰するための要因では「本線」や「入口料金所手前」、進行するべきルートを誤った要因では「高速道路出口一般道合流部」からの逆走が多い。
 - 道間違いが発端となった逆走事案のカーナビの装着率は、自動車全体のカーナビ設置状況に比べて低い。

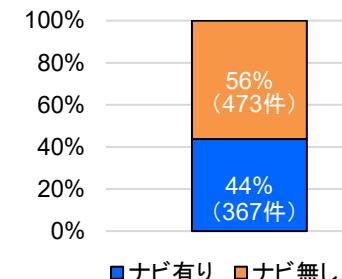
〈道間違いが発端となる逆走
×カーナビの装着有無〉

※ナビ有無不明240件

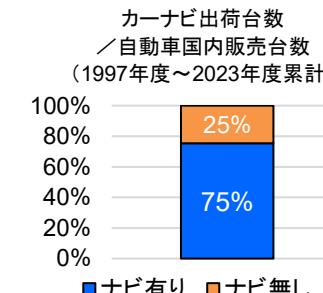
〈参考:自動車のカーナビ設置状況〉

自動車国内販売台数累計:149,853万台
力一十比出荷台数累計:11,310万台

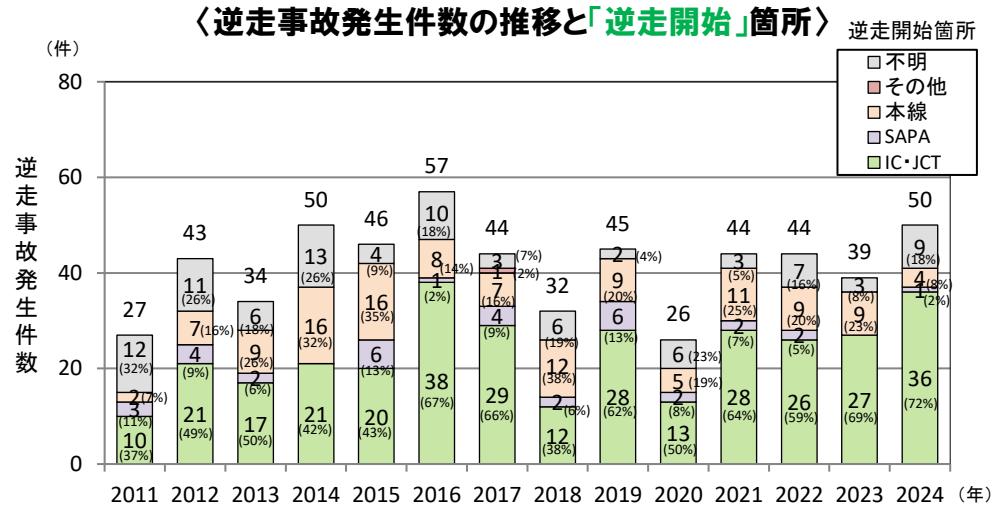
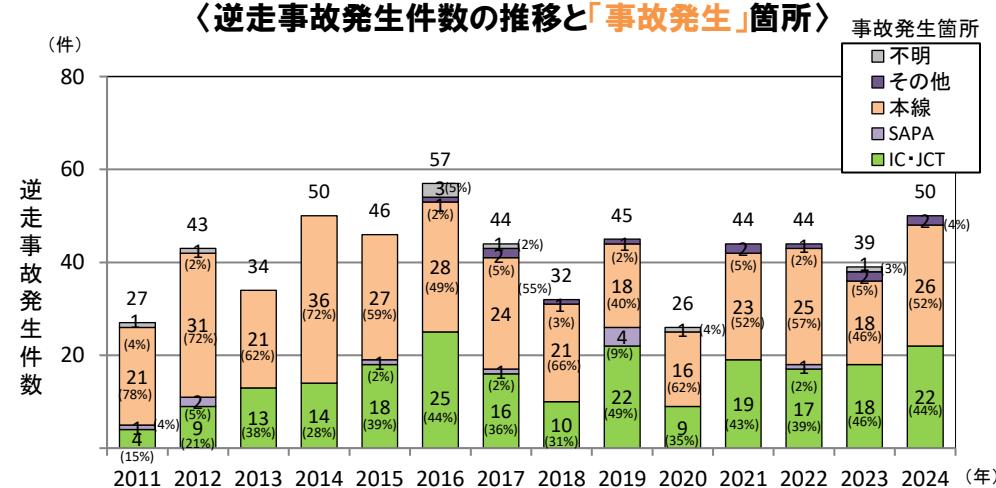
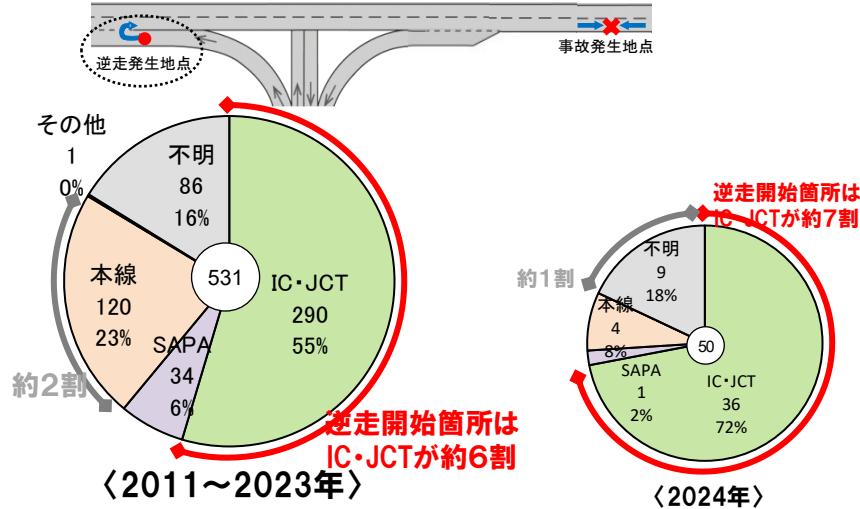
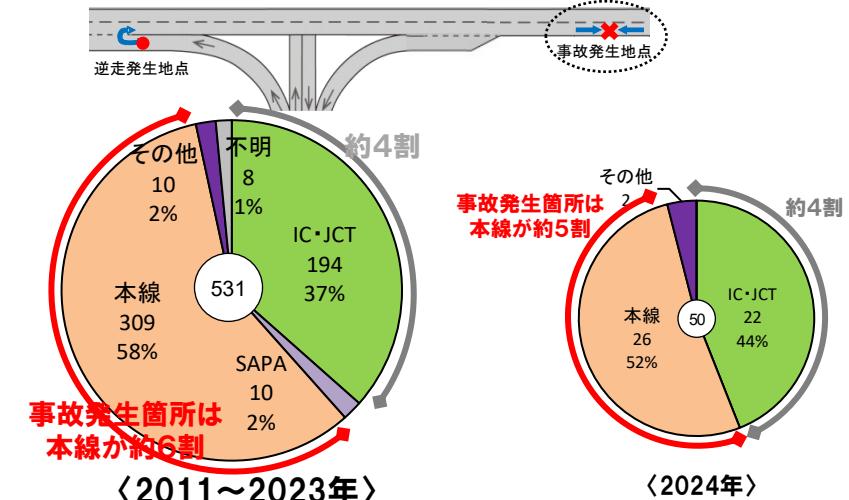
- 逆走事故のうち、逆走開始箇所は、最多を占めるIC・JCTが2011～2023年までのデータで約6割であり、2024年については約7割と増加傾向。
 - 事故発生箇所は、最多を占める本線が2011～2023年までのデータで約6割であったが、2024年については約5割と減少傾向。

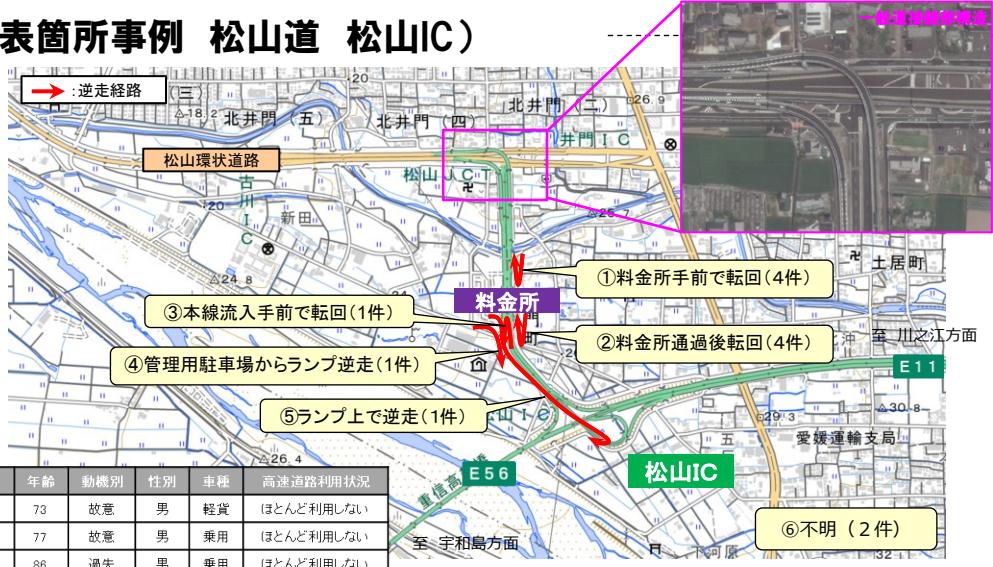
(代表箇所事例 松山道 松山IC)

- 死傷事故(死亡・人身・物損)や年齢・逆走車の運転手の認識(故意や過失)等について目立った特徴はなく、逆走事案全数と同様の傾向。
- 逆走開始地点の詳細別では、誤って高速道路に進入した結果、料金所前後での逆走パターンが多い傾向。

No.	年齢	動機別	性別	車種	高速道路利用状況
①-1	73	故意	男	軽貨	ほとんど利用しない
①-2	77	故意	男	乗用	ほとんど利用しない
①-3	86	過失	男	乗用	ほとんど利用しない
①-4	79	過失	男	乗用	ほとんど利用しない
②-1	72	故意	男	軽四	ほとんど利用しない
②-2	81	故意	男	乗用	ほとんど利用しない
②-3	83	過失	男	軽四	初めて
②-4	66	過失	男	軽四	2～3か月に1日以上
③	27	故意	男	軽貨	週に1日以上
④	83	過失	男	乗用	ほとんど利用しない
⑤	71	故意	女	軽四	ほとんど利用しない
⑥-1	69	不明	女	軽四	ほとんど利用しない
⑥-2	82	不明	男	原付	ほとんど利用しない

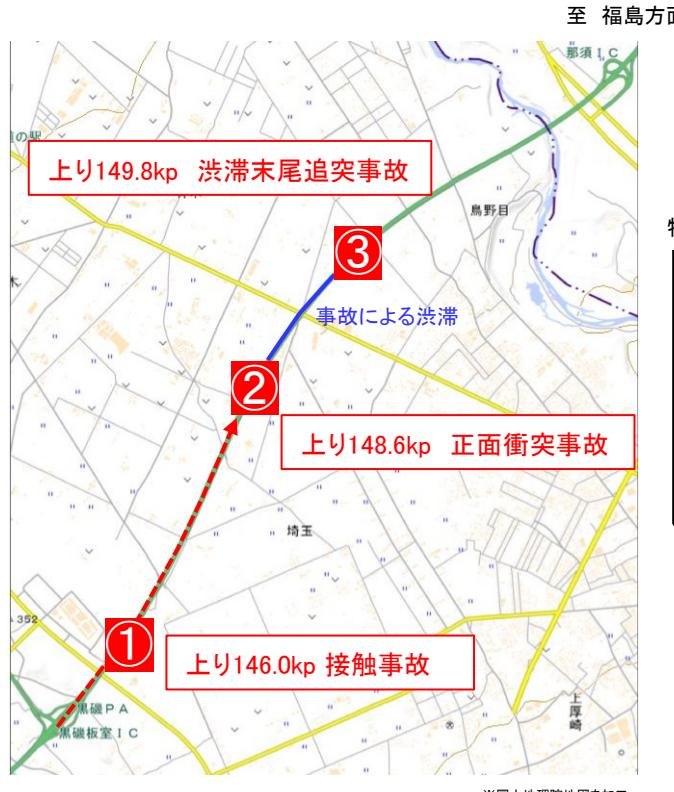
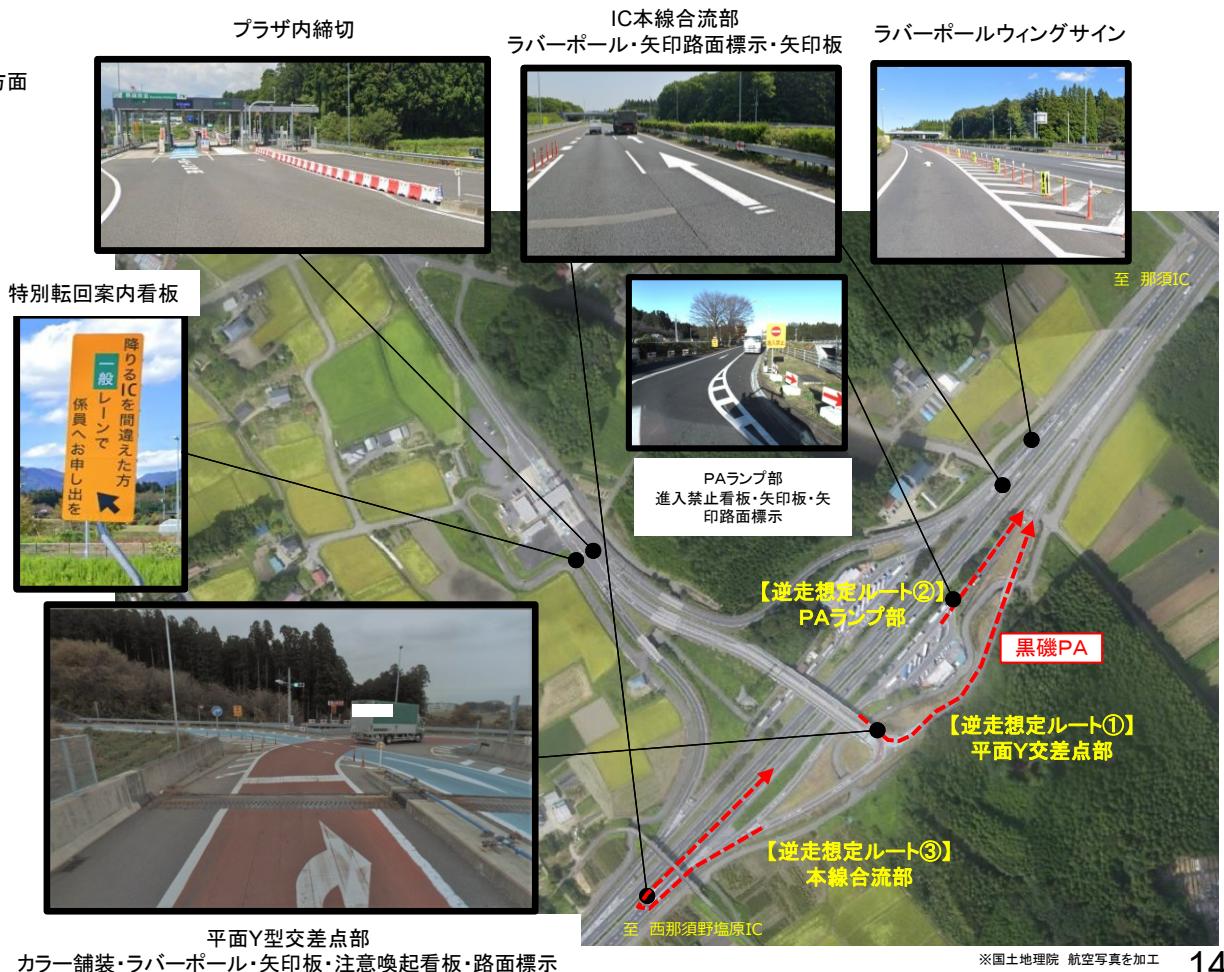
直近の重大事故事例① (事例: 東北道 黒磯板室IC)

【事故発生地点】E4 東北自動車道 上り線 那須IC～黒磯板室IC

【概要】乗用車が本線上を逆走し、①接触事故を起こした後、逆走を継続し②正面衝突事故が発生、正面衝突事故による③渋滞末尾に大型車が追突したもの

-----→ : 逆走経路(想定)

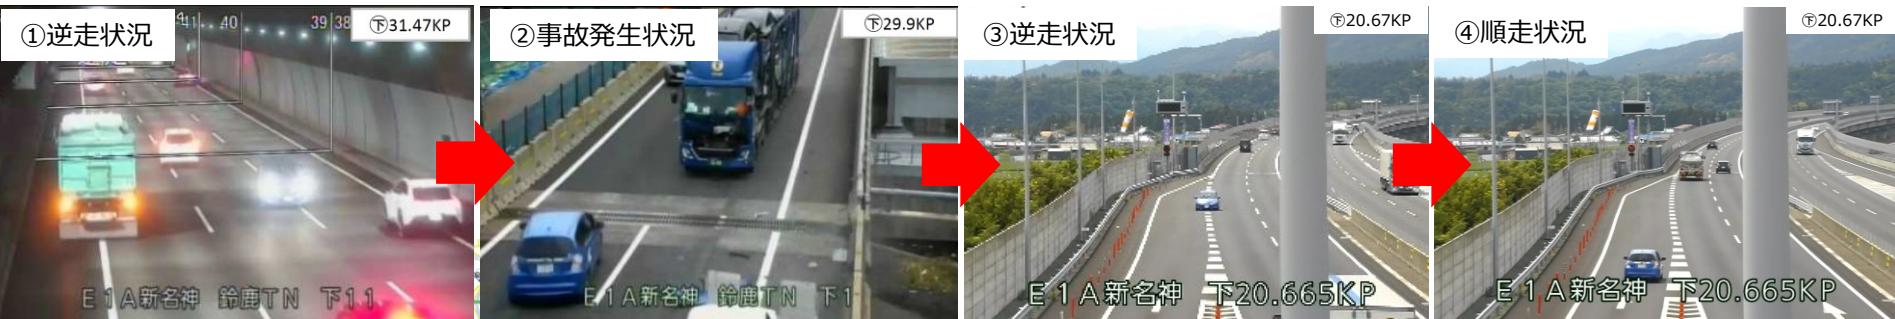
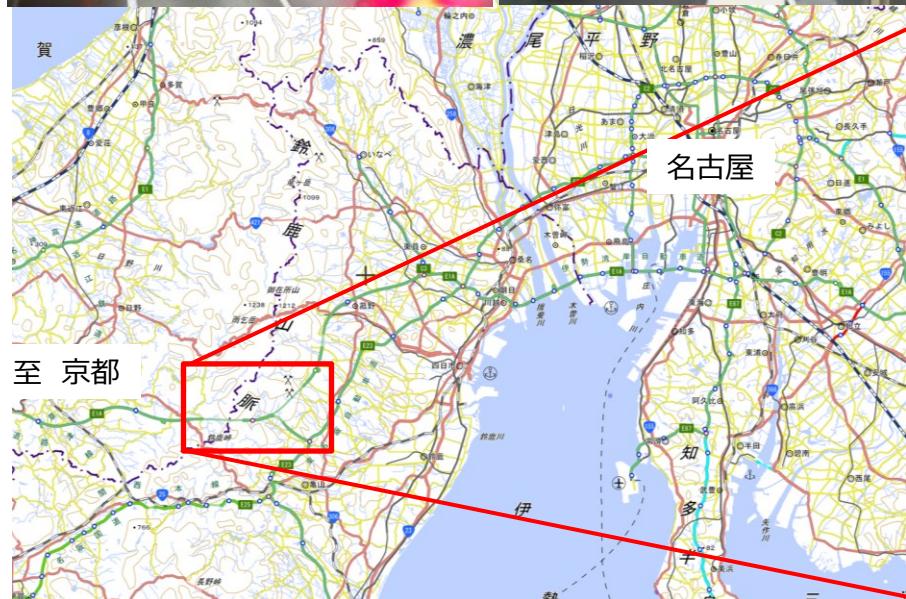
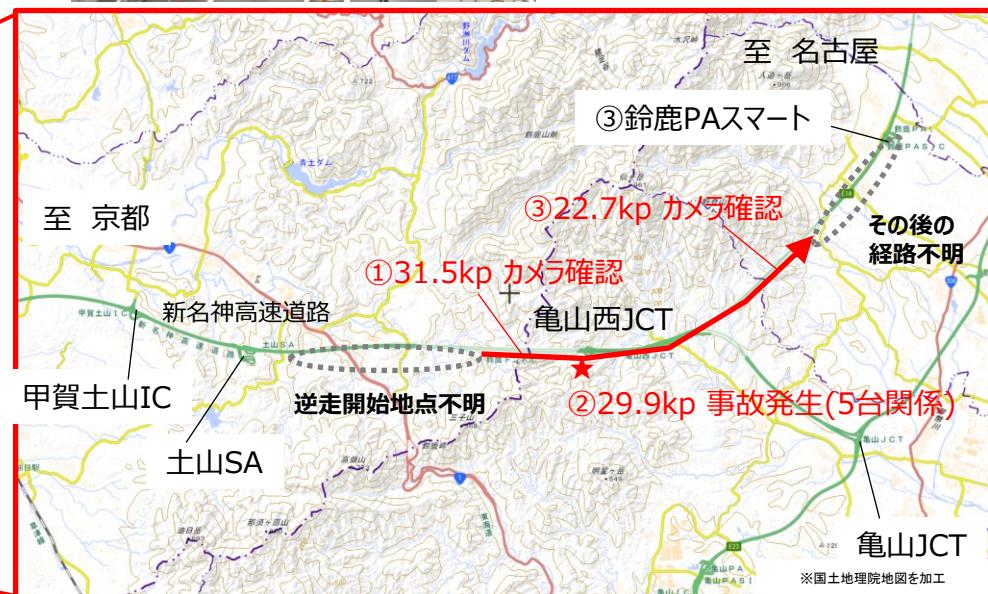
直近の重大事故事例② (新名神 下り線 亀山西JCT付近)

【事故発生地点】E1A 新名神高速道路 下り線 29.9KP付近

【逆走開始地点】E1A 新名神高速道路 下り線 31.6KP~35.7KPの間

【概要】新名神高速道路(下り線)亀山西JCTを通過後、31.6KP~35.7KPの間で何らかの理由により逆走を開始し、その後複数台の車両に接触しながらも逆走を続け、逃走したもの(高速道路会社調べ)

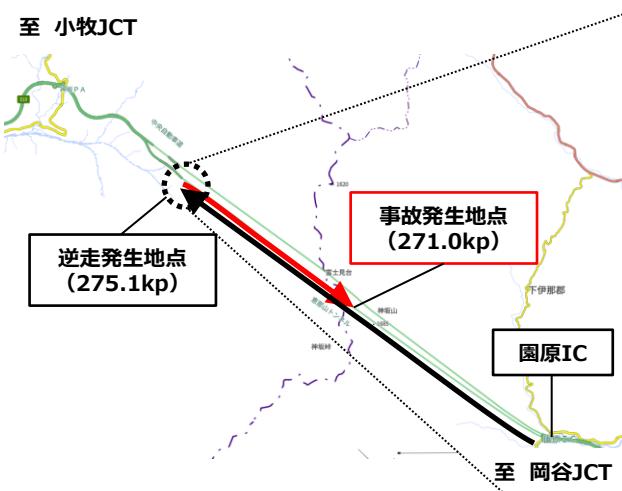
広域図

【概要】園原IC から中央道自動車道(下り線)に流入後、本線から275.1KP付近のチェーンベースに入り、何らかの理由により逆走を開始し、その後恵那山トンネル内で正面衝突し、停止したもの(高速道路会社調べ)

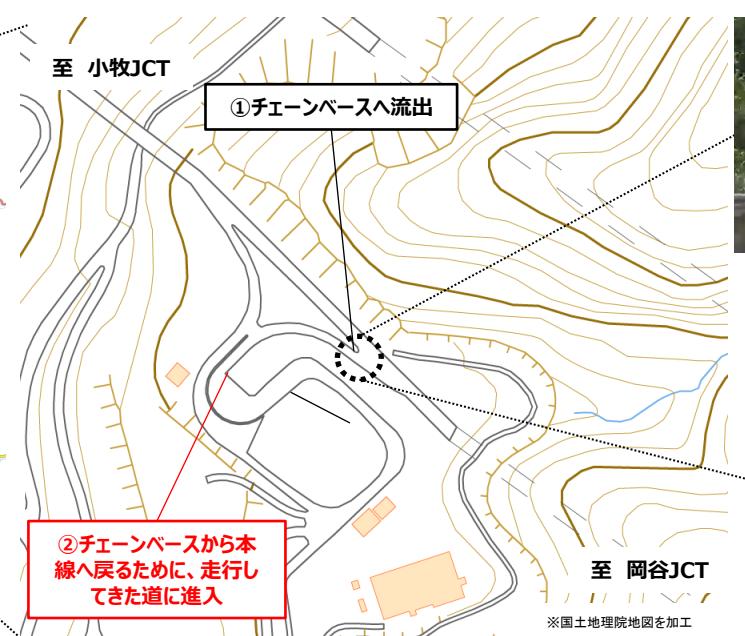
逆走発生地点付近の詳細図

【逆走開始地点】E19 中央自動車道 下り線 275.1KP付近

黒線は順走、赤線は逆走を示す
