Skydio2

技術名 非GNSS環境型UAVを用いた橋梁点検支援システム 開発者名 株式会社IHI

試験日 令和5年 12月 8日 天候 晴れ 気温 - °C 風速 - m/s

カタログ分類 画像計測技術 カタログ 検出項目 ひびわれ 試験区分 標準試験

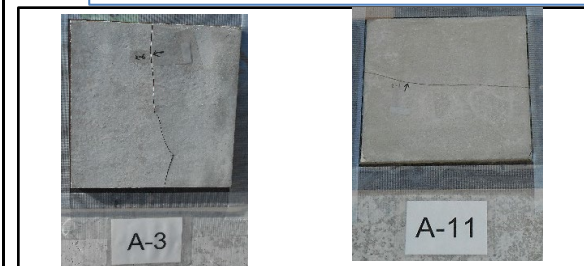
写真-3: パネル(抜粋 A-3、A-11)

パネル番号(チャート番号)とひびわれ方向(縦、横、斜)

A1橋台(正面左からの配置(写真-1))

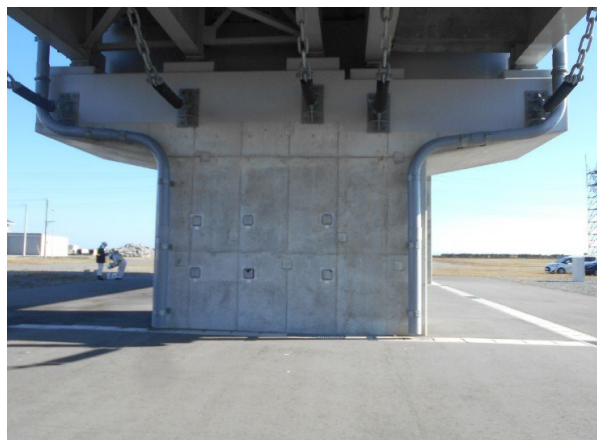
写真-6

※撮影した画像(P1橋脚柱部(起点側))(写真-6)からひびわれを確認する。

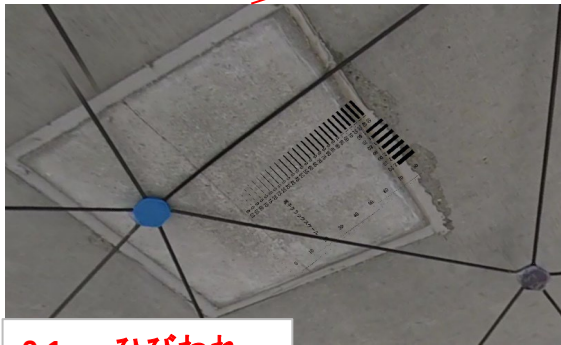
(3) 鋼少数主桁橋…床版 0203

0.1mmひびわれ

ひび割れは見下げ図で描画
(画像を反転)

損傷位置の特定は連続した360° 動画の画像より人が判断して行う。

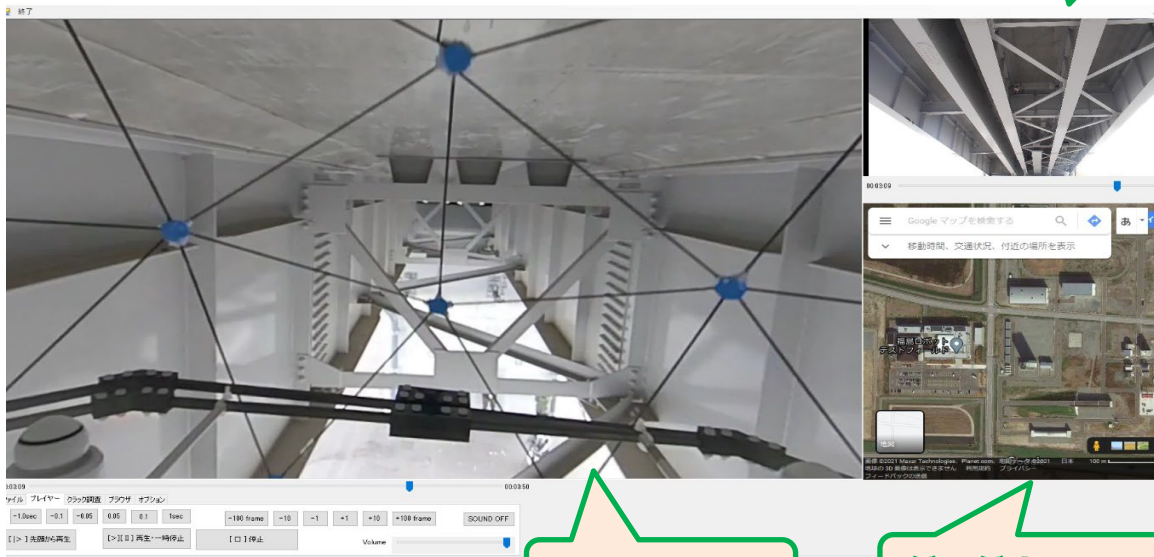
外部撮影動画

**360° 動画は損傷位置と損傷規模を把握する。
外部撮影動画、グーグルマップ位置で、多数の点検箇所を混乱しないように整理する。**

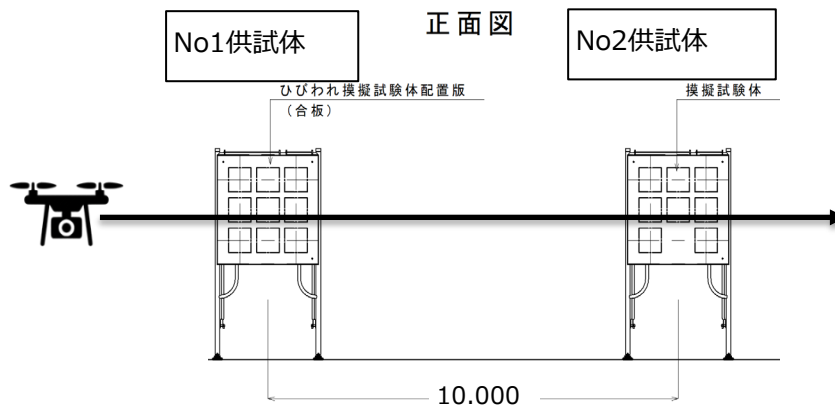
撮影速度

No1供試体～No2供試体の間(10.0m)を通常撮影しながら移動して、移動に要した時間(秒)を計測する。
 速度(撮影速度) = 10.0m ÷ 所要時間(秒)

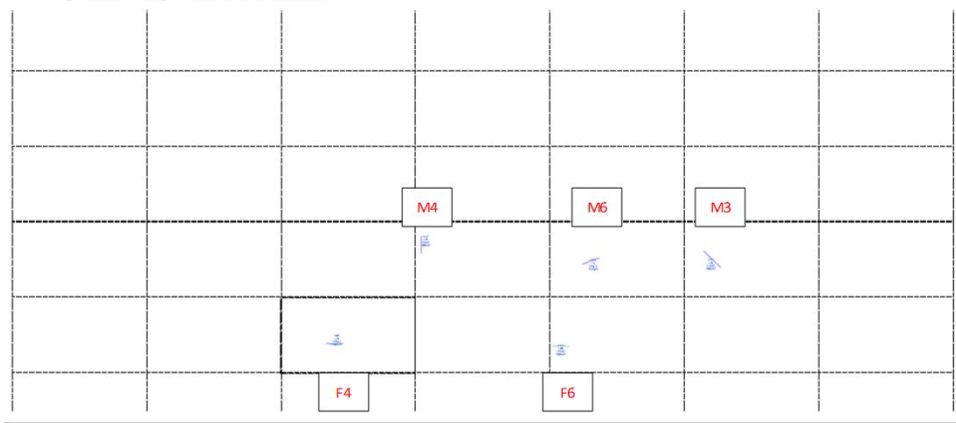
【DWGデータ】 ※PDFとして出力

F4			M4		
F6			M6		
M3			<p>ひびわれ幅 凡例</p> <ul style="list-style-type: none"> — 0.2mm未満 — 0.2~0.49mm — 0.5~0.99mm — 1.0mm以上

ひびわれ幅	ひびわれ長さ
F4	0.70	146.11
M4	0.85	152.30
F6	0.35	149.06
M6	0.80	160.15
M3	0.80	210.83
