技術番号 TN010032-V0023

技術名 トンネル検査システム(TM-270) 開発者名 株式会社保全工学研究所

試験場所 国総研実大トンネル実験施設 茨城県つくば市

カタログ分類 画像計測技術 カタログ 検出項目 ひび割れ幅 試験区分 標準試験  
現場試験

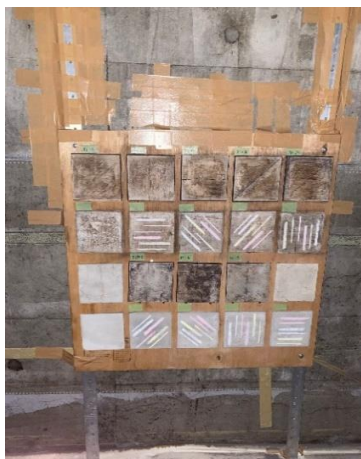
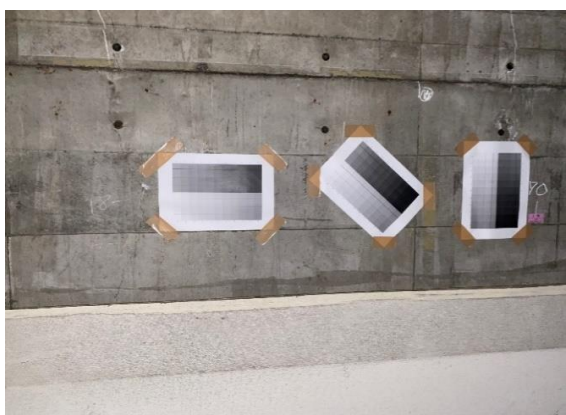
覆工表面が煤で汚れた状態のひび割れの検出可否結果

正解画像と現地計測画像

正解画像(立会者デジカメ撮影)	現地計測画像

供試体No.	ひびわれNo.	供試体ひび割れ幅 真値	計測値	誤差	誤差の二乗
31-1	②	0.2	0.18	0.02	0.0004
31-2	②	0.3	0.29	0.01	0.0001
31-3	④	0.5	0.47	0.03	0.0009
31-4	⑦	0.7	0.62	0.08	0.0064
31-5	②	0.8	0.76	0.04	0.0016
32-1	②	0.1	0.15	-0.05	0.0025
32-2	②	0.4	0.31	0.09	0.0081
32-3	③	0.7	0.56	0.14	0.0196

1.2より、幅0.1mm～0.8mm全て識別可能

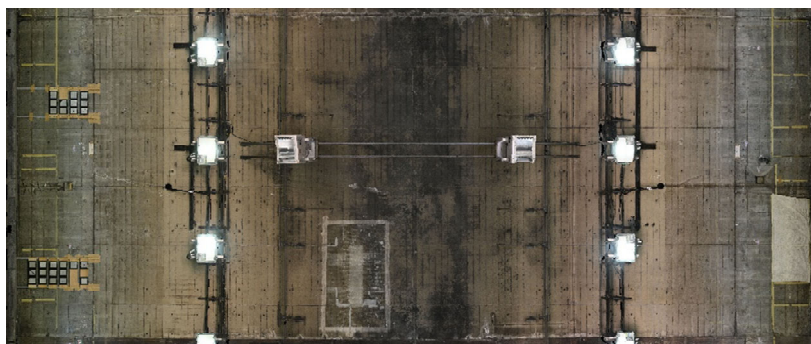
撮影画像を接合  
↓  
三次元モデルを展開  
↓  
展開画像

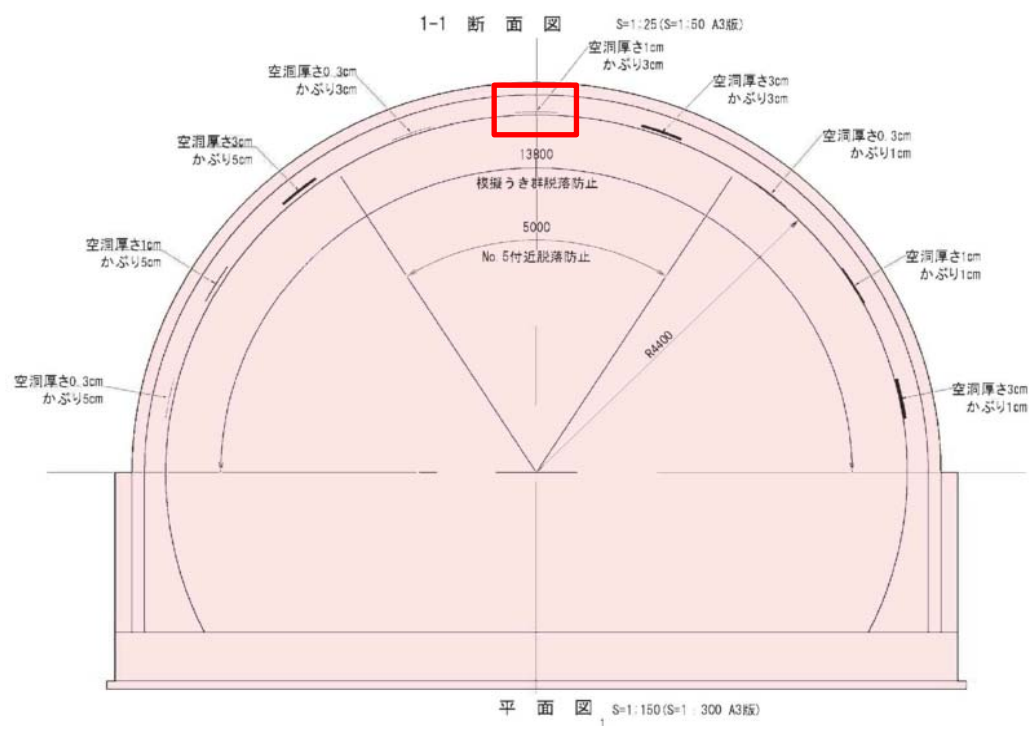
・覆工内に埋め込まれた模擬うきを計測  
計測速度 50km/h

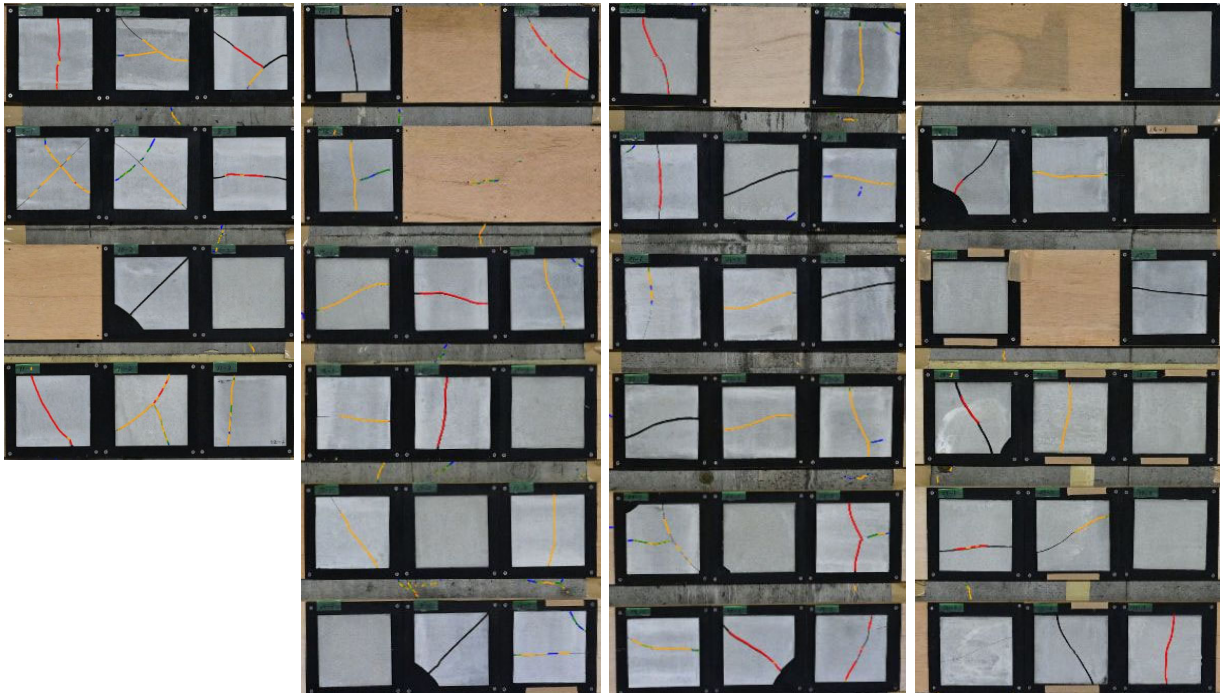
**疑似ひび割れ供試体 ひび割れ検出結果（通常のひび割れ）**

人工的に生成された直線的な "割れ" は学習データに含んでいないため、AI検出感度は高くない。  
実際に発生したひび割れを検出している様子は下図を参照。

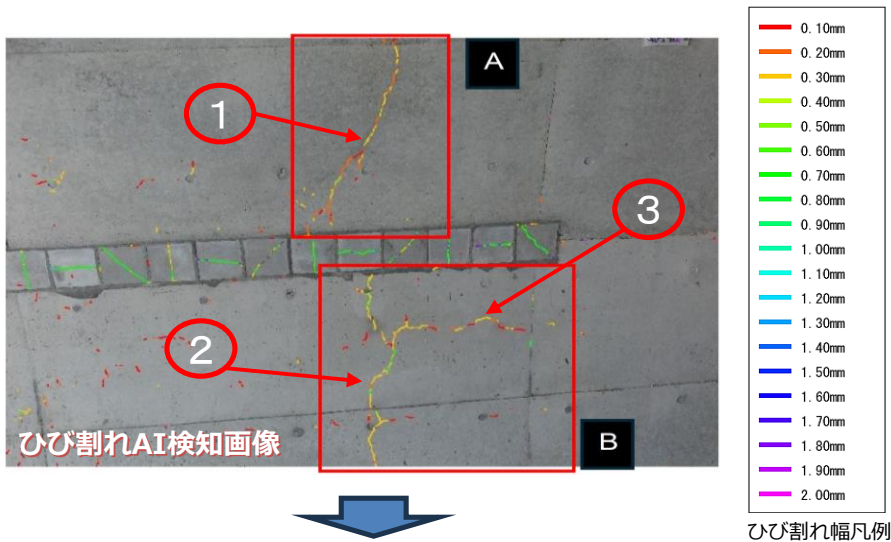
【参考】 AIによる検出結果の活用例：ひび割れ幅・長さの算出

幅(mm)		長さ(mm)
A領域	①	0.3	①	0.75
	②	0.3	②	0.56
B領域	③	0.3	③	0.47

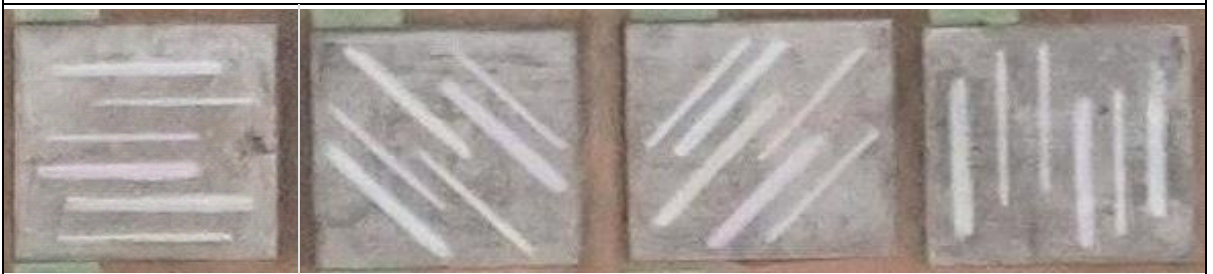
展開後の画像

ひび割れパネル（マーキング供試体）
