技術番号 BR020024

技術名 360度カメラ撮影による定期点検支援技術(剥離・鉄筋露出)

開発者名 一般社団法人 先端インフラメンテナンス研究所

カタログ分類 非破壊検査技術 カタログ 検出項目 剥離・鉄筋露出 試験区分 標準試験

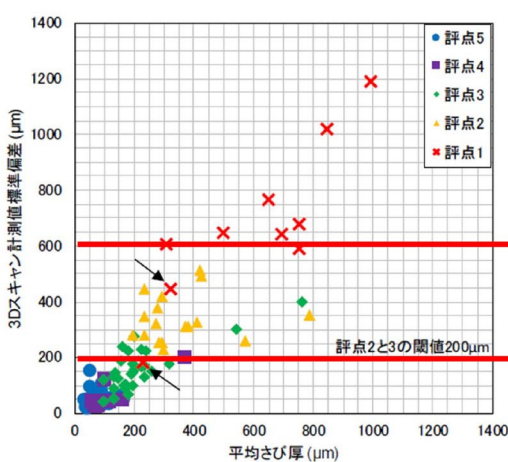
※矢印に示す評点1データは層状さび剥落後に計測した。
図-11 凹凸標準偏差と平均さび厚

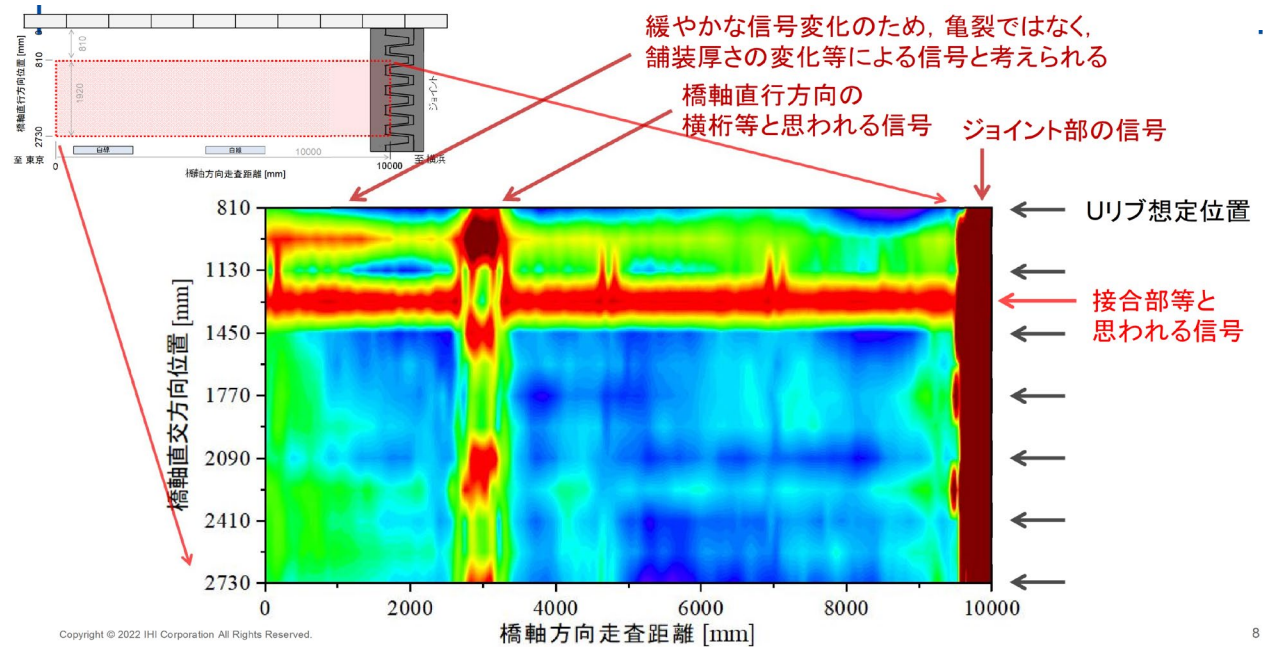
(3) 計測範囲のデータ取得

- ・ジョイント部の信号が検出されるとともに、横桁や接合部と思われる信号が取得された。
- ・計測範囲内において、亀裂と思われる信号は検出されなかった。

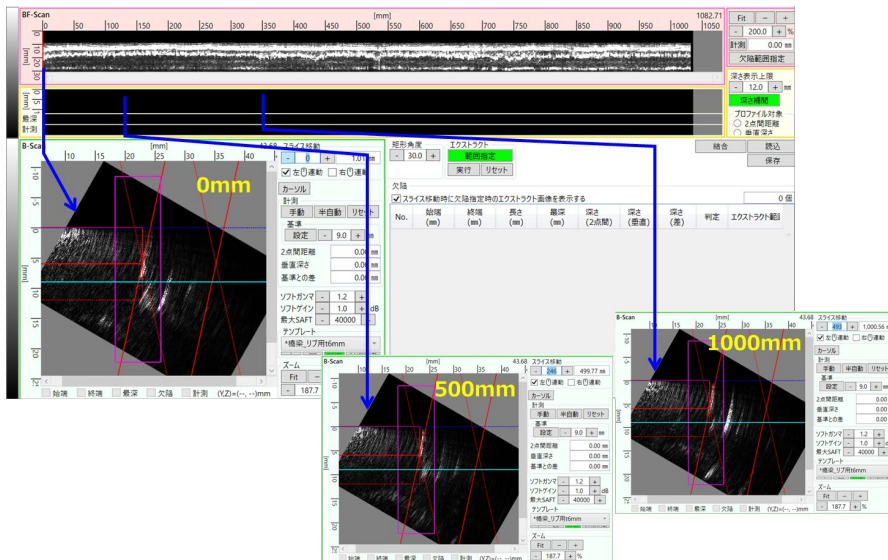
探傷データの解析

- 今回の試験では、デッキ側（デッキ進展き裂）、リブ側（ヒード進展き裂）ともにき裂の検出なし。

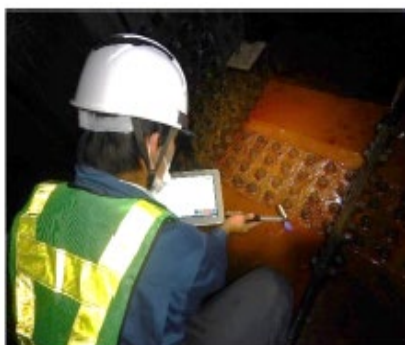
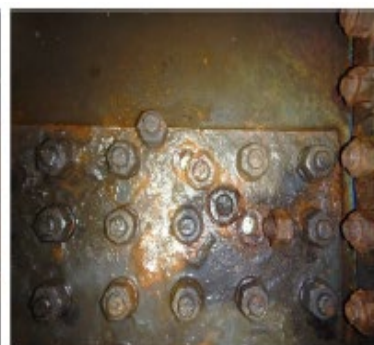
効力ボルトの遅れ破壊の検出状況

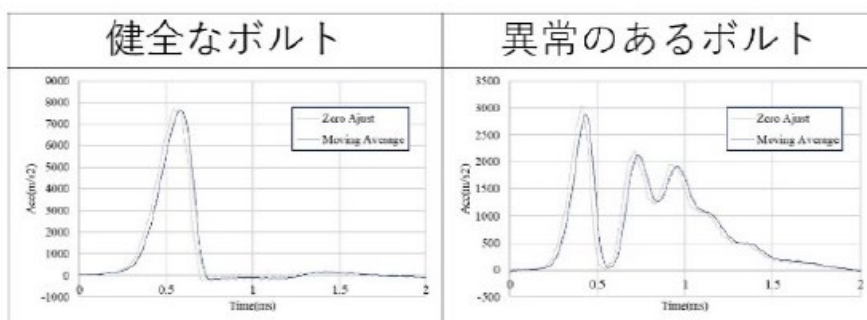
正常なボルトと異常なボルトの測定波形

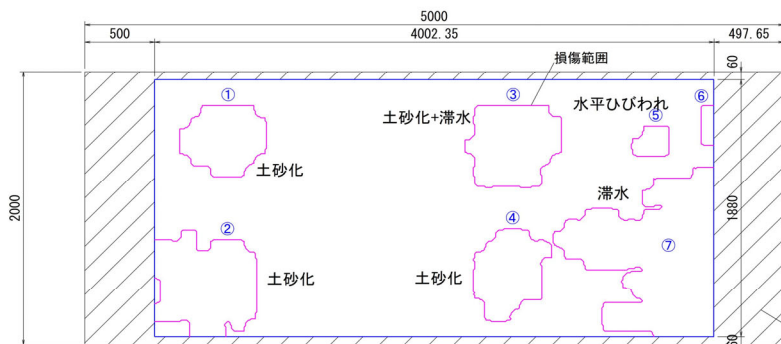
床版調査結果

計測値 (誤検出含む)

面積 (㎡)	損傷区分
①	0.252	土砂化
②	0.456	土砂化
③	0.340	土砂化+滞水
④	0.266	土砂化
⑤	0.051	水平ひびわれ
⑥	0.026	-
⑦	0.894	舗装下滞水
Σ	2.285	(C)

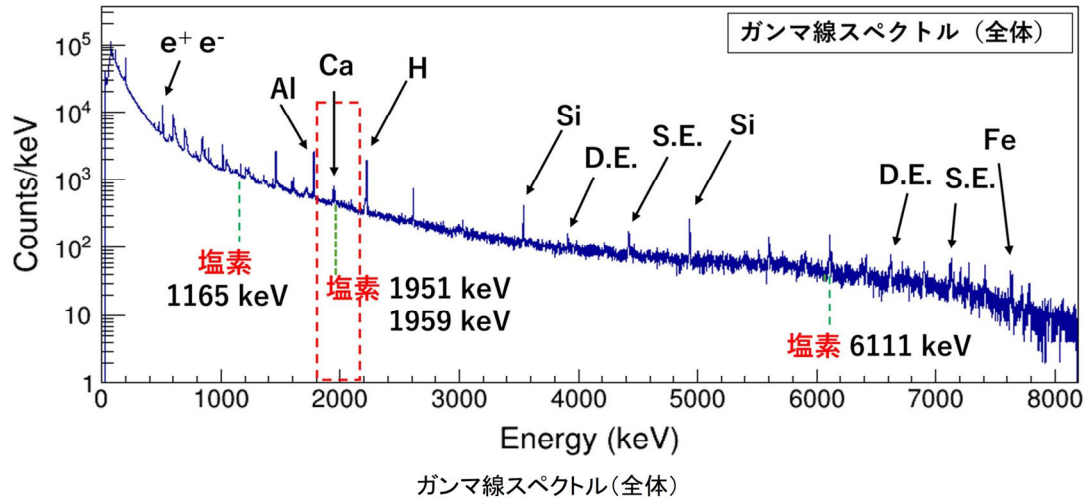
RANS- μ による塩分濃度の計測結果
