技術番号 BR020049

技術名 ドローンに搭載した赤外線カメラによる変状調査技術(うき) 開発者名 株式会社シーテック

カタログ分類 非破壊検査技術 検出項目 うき 試験区分 標準試験

技術名 赤外線画像による解析ソフト「Kuraves-Th」

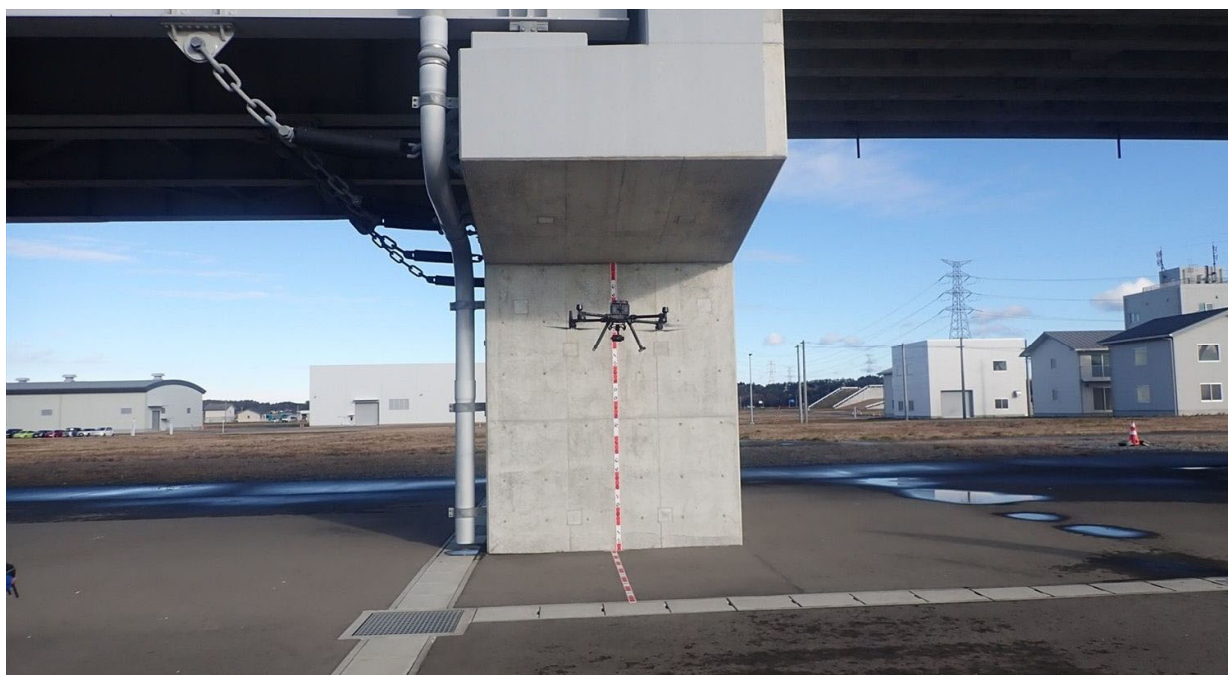
※構造物近傍安定性能

構造物までの距離:0.9m

風速:3.5m/s

停止飛行時:水平移動無し

ホバリング:60秒間

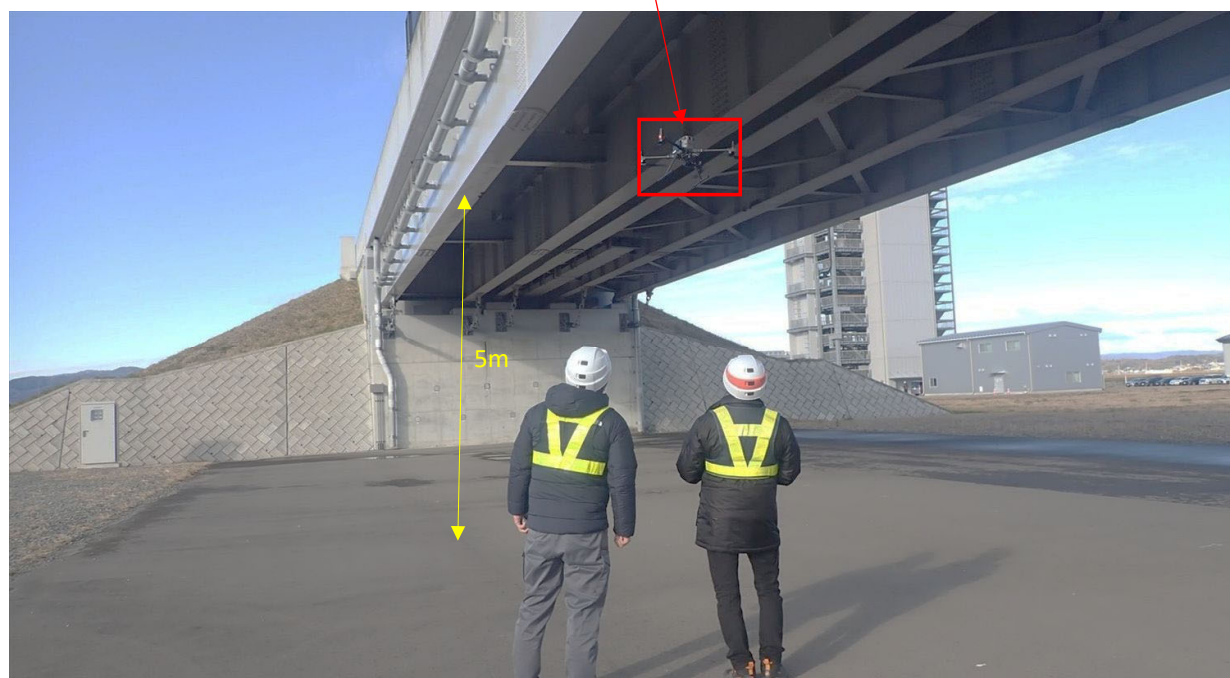
※進入可能性能

<桁間に進入しない>

風速:3.5m/s

桁下空間:高さ5.0m進入可能

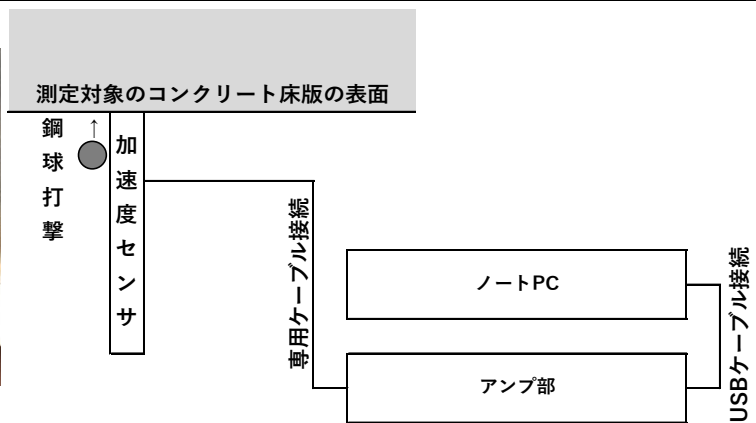
図7 計測機器の設置状況

①	測定点のコンクリート表面にゴミ、ほこり、緩んだ骨材などが無いことを確認し、測定点のチョークでマーキングする。測定点は供試体の縦方向に100mm間隔で17点、横方向に100mm間隔で15点を設定した。
②	測定点から1cm程度の範囲内に加速度センサを手で押さえ付けて設置し、測定点を入力装置(直径15mmの鋼球)で打撃する。
③	打撃によりコンクリート内部に発生した弾性波を加速度センサで受信する。
④	コンクリート内部に発生した弾性波がアンプ部でAD変換され、ノートPCのモニタに測定波形(時間軸波形)として表示されたこと、及び、周波数解析により弾性波の反射深さが測定されたことを確認し、ノートPCに時間軸波形及び周波数解析結果のデータを保存する。
⑤	全測定点において、②～④の測定を繰り返し実施する。
⑥	測定点での測定が完了したら、各測定点の弾性波の反射深さ(評価値)を算出する。
⑦	供試体の厚さが250mmであることから、判定基準値を237.5mm～262.5mmに設定する。
⑧	各測定点の弾性波の反射深さと判定基準値とを比較して、判定基準値の範囲外となった弾性波の反射深さを異常値と判定し、その測定点(打撃点)に変状(水平ひびわれ、土砂化等)が存在すると判定する。
