技術番号 TN020001-V0222

技術名 デジタル打音検査とデジタル目視点検の統合システム 開発者名 原子燃料工業株式会社

カタログ分類 非破壊検査技術 カタログ 検出項目 寒冷地凍害抑制のための表面性状 試験区分 社内試験 現場試験

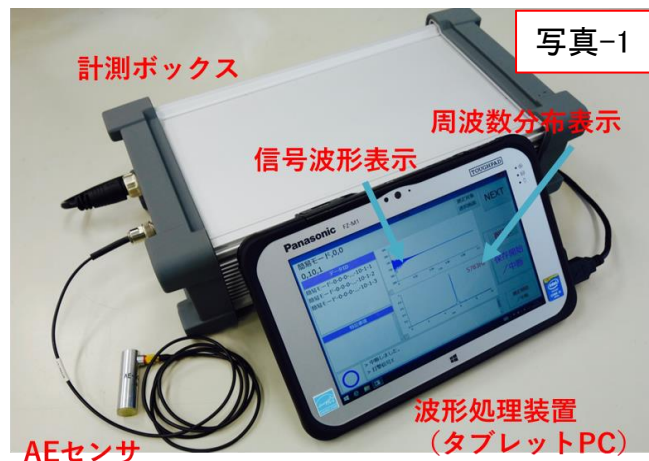
- ① 機材搬入(PCタブレット(波形処理装置)、計測ハードウェア、AEセンサー)(写真-1)
- ② AEセンサー、ハンマー等の作動確認
- ③ 計測作業(橋脚部)(写真-2)
- ④ 後日、計測した波形よりコンクリート施工品質を検出する。

開発者による計測機器の設置状況

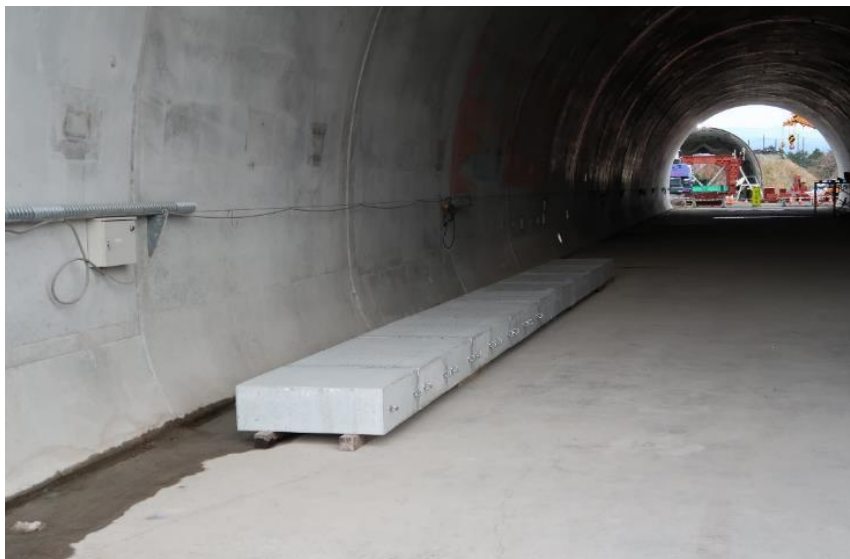
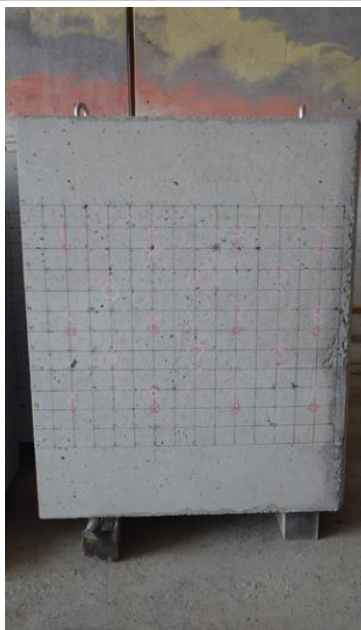
対象構造物の概要

- ① 取得されたデータがどの位置を打音したものなのかを明確にするため、あらかじめ各試験体の打音位置に番号づけを行う。また、試験体に番号をチョーキングしておく。今回の検証では、試験体には50mmピッチでメッシュを引いており、50mm四方のマスが15マス×12行存在する(目地部除く)。また、目地部の打音は2点に対して行うため(水平部と斜め部分:写真-3の①、②)、各行の1~17番として番号付けを行う。
- ② 各マスにAEセンサを押し付け、近傍を打音する。打音回数は1マス2回。打音前に、記録員が「○行の○番」等と言い打音位置を確認する。
- ③ 1点を打音するごとに、記録員はタブレット上でセンサーから取得されたデータ(波形)を確認し、正常にデータが取得できていることを確認する。
- ④ 各試験体に埋め込まれている変状位置の正解(設計位置)と今回計測によって検出された変状位置から、検出精度の比較を行う。

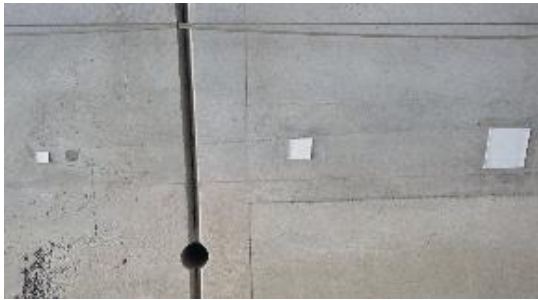
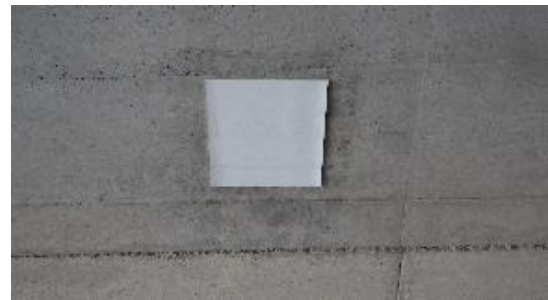
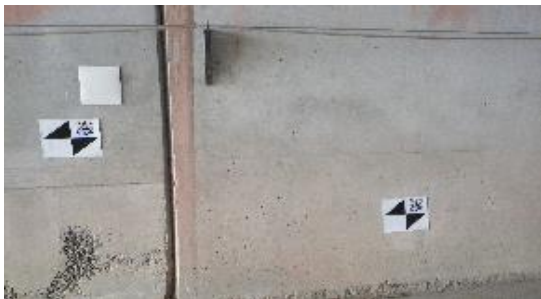
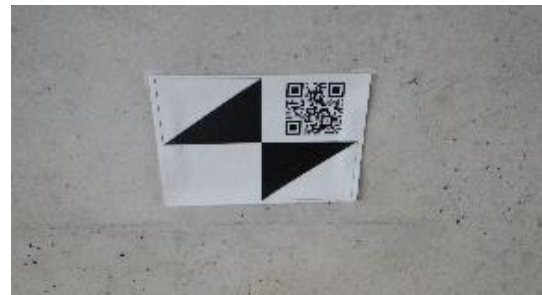
対象構造物の概要

- ① トンネル外にて、計測機器とPCを接続し、動作確認を行う。
- ② 計測対象であるうきの模擬体付近に車両を停車させて、カメラのピント等の調整を行う。実現場では、停車せずにトンネルを通り抜けて、取得した画像からカメラの調整を行うが、今回はトンネル西口が封鎖されており、通り抜けが出来なかったことと、1社のみでの検証であったため、トンネル内に停車して調整した。
- ③ その後、対象物(模擬体・マーカー)の走行計測を行う。トンネル西口が封鎖されているため、低速度(10km/h程度)での計測であった。走行後はバックでトンネル東口まで戻り、合計2回計測を行った。
- ④ 1度の計測ごとに、社内のPCでデータが正常に取得できていることを確認する。
- ⑤ うきの模擬体、マーカーを設置時に計測しておいた距離等を、今回計測結果と比較し、検出精度、位置精度の比較を行う。

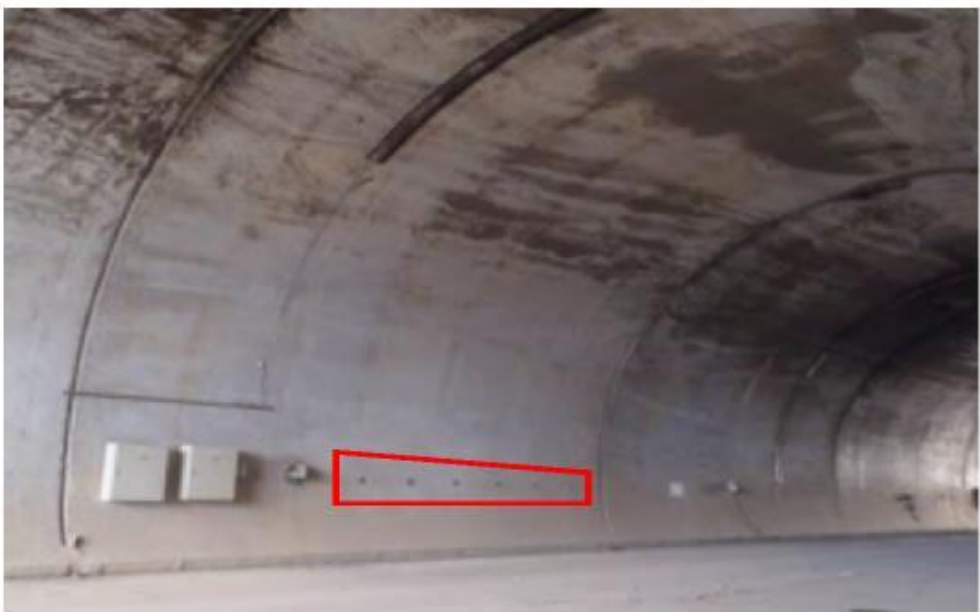
対象構造物の概要

- ① トンネル外にて、計測機器とPCを接続し、動作確認を行う。
- ② 計測対象トンネルを通り抜けて、カメラのピント等の調整を行う。
- ③ その後、対象物(模擬体)の走行計測を行う。現地条件上、低速度(20km/h程度)での計測であった。
- ④ 1度の計測ごとに、社内のPCでデータが正常に取得できていることを確認する。
- ⑤ うきの模擬体の凹凸形状を、今回計測結果と比較し、検出精度の比較を行う。

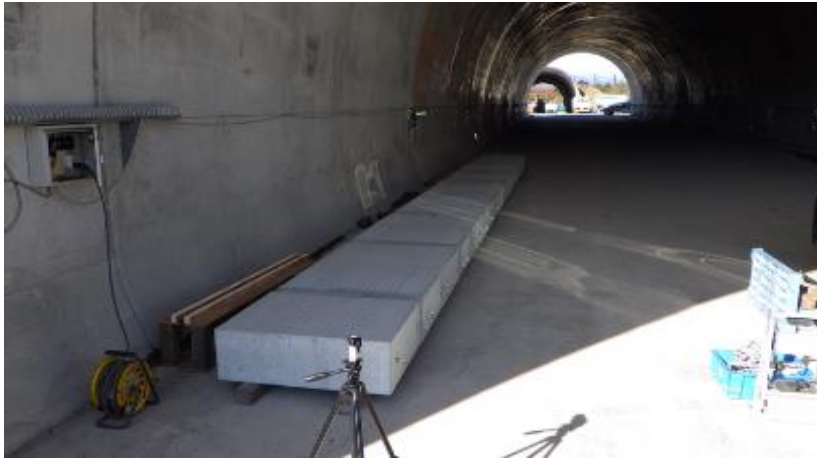
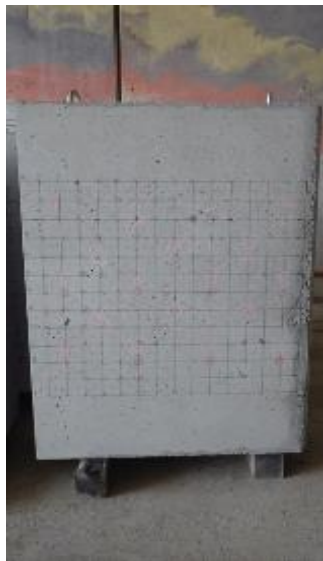
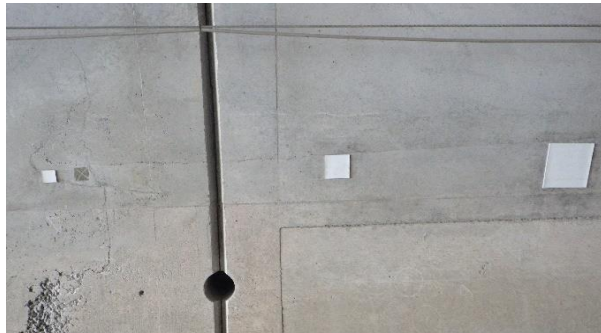
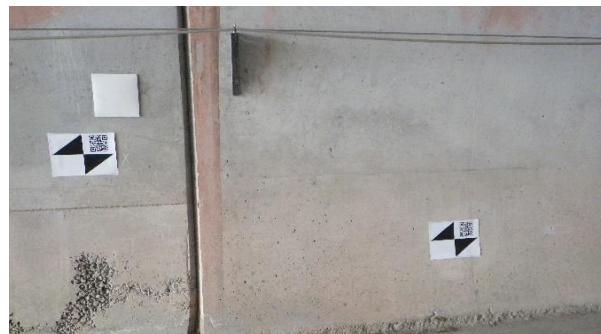
対象構造物の概要

- ① 台車に天秤アームを取り付け、アンテナが試験体表面に接触するようにセットする。また、アンテナと計測用モニタを接続する。
- ② アンテナ部が試験体上を真つすぐ移動するようにして、試験体1～16までをまとめて計測する。1人がアンテナ部、1人が台車部を持ち、同時に移動させる。1度に計測可能な幅が数十センチ程度のため、3測線で計測。
- ③ 移動と同時に、1人がモニタを確認し、データが正常に取得できていることを確認する。
- ④ 各試験体に埋め込まれている変状位置の正解(設計位置)と今回計測によって検出された変状位置から、検出精度の比較を行う。
- ⑤

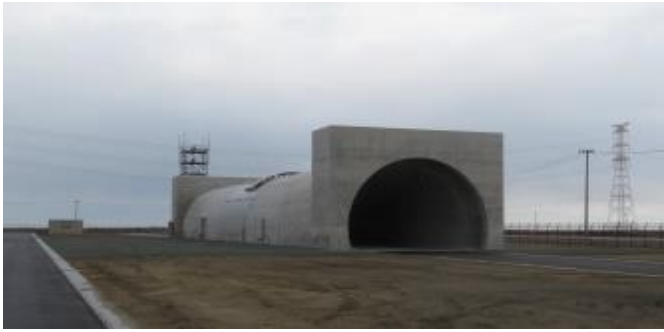
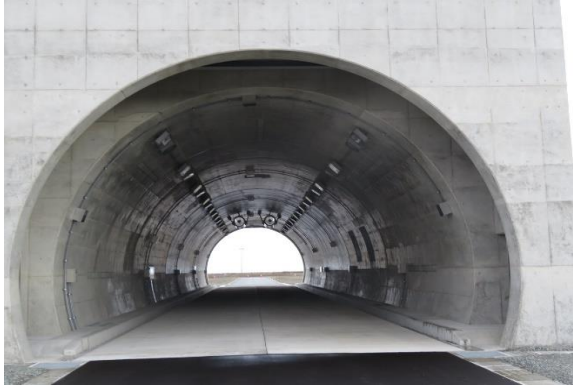
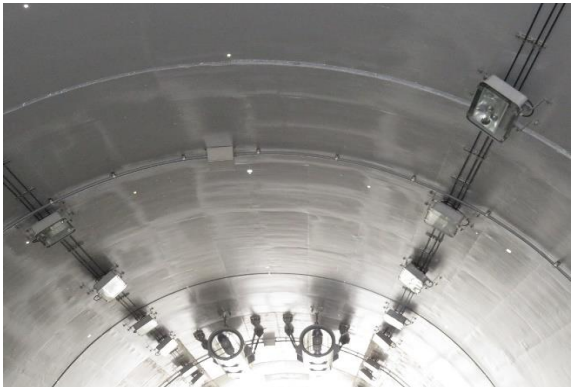
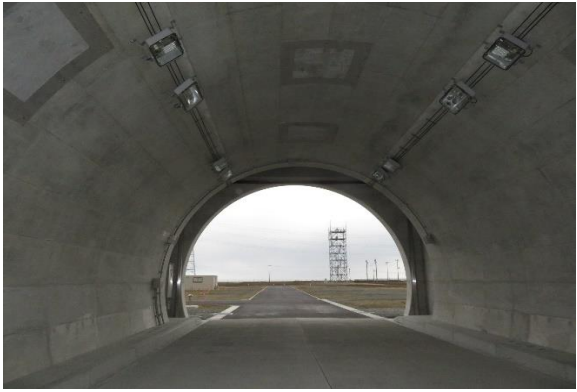
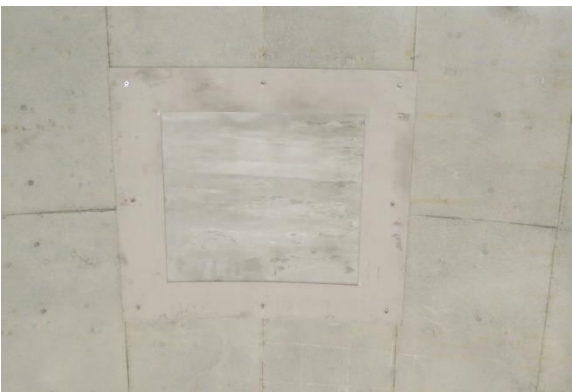
対象構造物の概要

- ① 台車に天秤アームを取り付け、アンテナが試験体表面に接触するようにセットする。また、アンテナと計測用モニタを接続する。
- ② アンテナ部が試験体上を真っすぐ移動するようにして、模擬浮きをまとめて計測する。1人がアンテナ部、1人が車両を運転し、同時に移動させる。
- ③ 移動と同時に、1人がモニタを確認し、データが正常に取得できていることを確認する。
- ④ 各試験体に埋め込まれている変状位置の正解(設計位置)と今回計測によって検出された変状位置から、検出精度の比較を行う。
- ⑤

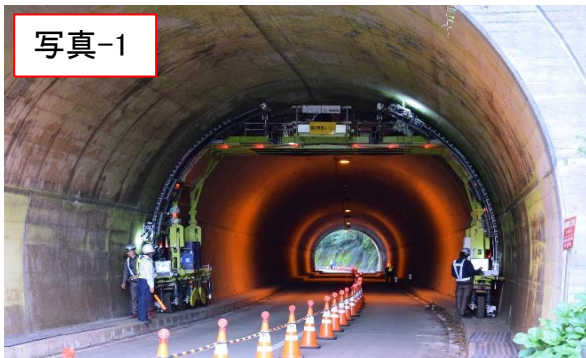
写真-1

開発者による計測機器の設置状況

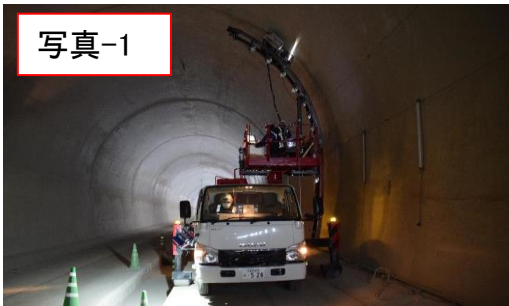
写真-1

開発者による計測機器の設置状況

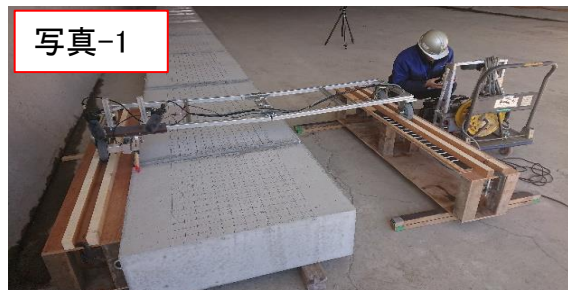
- ① 試験体の幅に合うようにレールを設置し、打音検査ユニットの打撃装置とマイク(集音装置)が取り付けられた実験用フレームをレールにセットする。打撃装置とマイクを判定用PC(自動変状抽出システム)とケーブルで接続、判定用PCと操作用タブレットPCをLANケーブルで接続する。(写真-1)
- ② ハンマで打撃し、正常な打音データ(スペクトルデータ)が取得できるようアンプを調整する。打撃装置の高さを調整して適切な打撃角度でハンマをコンクリート表面に接触させる(通常は自動制御)。(写真-2)
- ③ ハンマを連続的に打撃させた状態で、実験用フレームをレールに沿って移動させる。レールの脇に50mm間隔で反射板を取り付け(写真-3)、センサで検知することでレール方向の打撃位置を計測する。実験用フレーム上の打撃装置とマイクの横方向の位置をずらしながら1試験体につき12測線の計測を行う。両方向の位置を調整しながら1マスにつき1回の打音データが取得できるように計測を行った。
- ④ タブレットPC操作員は、打音と同時に取得される波形データを見て、データが正常に取得されているかを確認する。
- ⑤ 各試験体に埋め込まれている変状位置の正解(設計位置)と今回計測によって検出された変状位置から、検出精度の比較を行う。

開発者による計測機器の設置状況

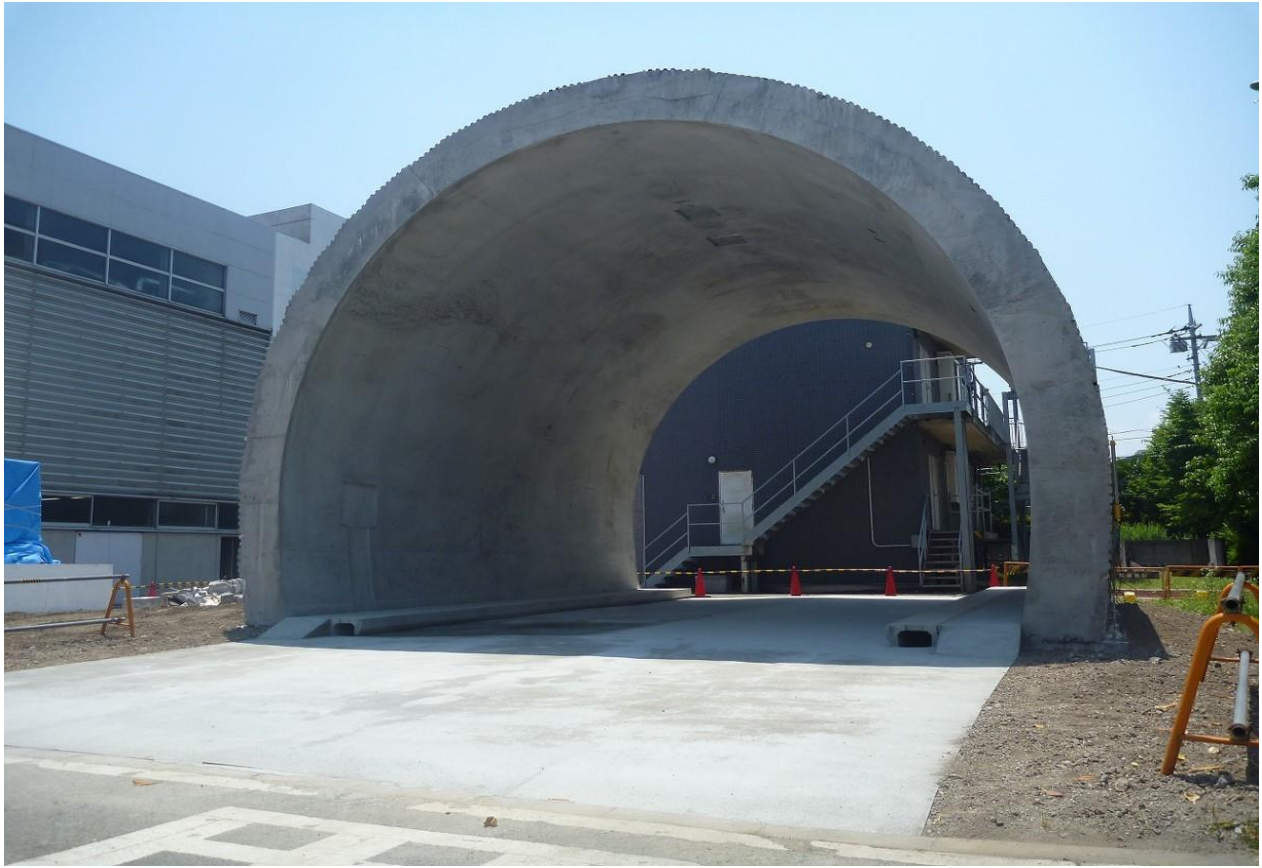
- ① 門型フレームのレールに打音検査ユニットを取り付け、ユニットを地上モニタに接続する。
- ② ユニートを動作し、打音データが正常に取得されるかを確認する。また取得されたデータ(振動の波形)を確認し、適切な打音エネルギーとなるように、ハンマーとコンクリート壁面の離隔を調整する。
- ③ 操作員は、ユニットをトンネル周方向に沿ってレール上を移動させる。このとき、レール上の移動量をエンコーダで計測しながら200mm間隔でハンマーを駆動させ、打音を発生させる。
- ④ 操作員は、打音と同時に取得される波形データを見て、データが正常に取得されているかを確認する。
- ⑤ 操作員は門型フレームをトンネル延長方向に移動させ、再度レール上に沿って打音データを取得する。取得した打音データをクラスタリング解析し、点検員による結果と比較した。

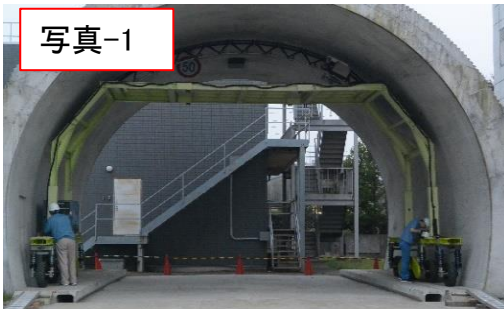
写真-1

開発者による計測機器の設置状況

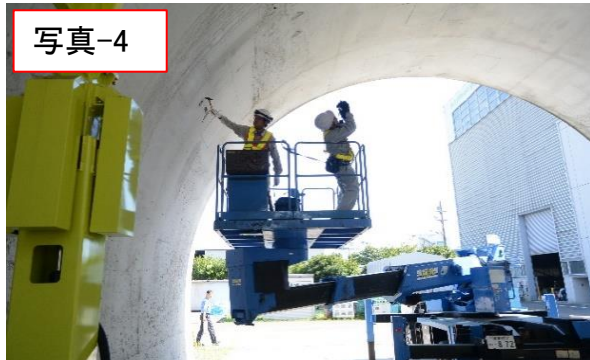
写真-4

※点検員による打音検査を実施

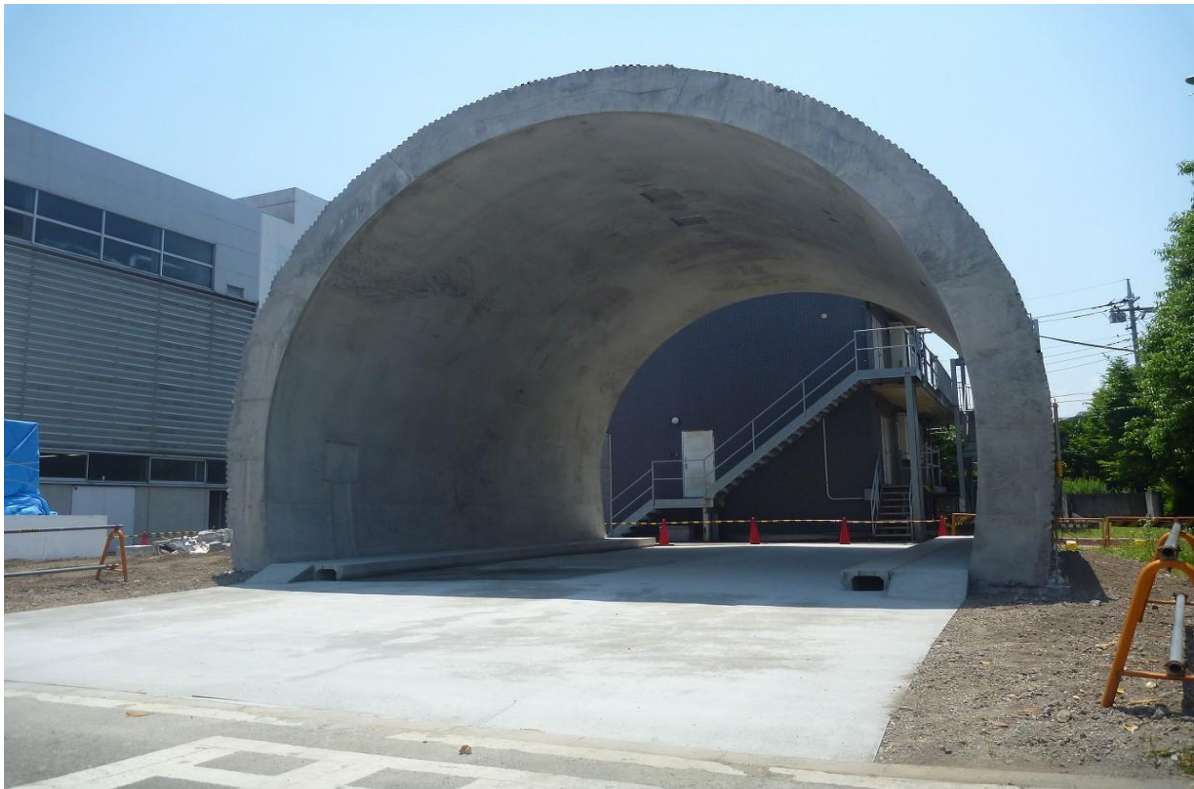
- ① 門型フレームのレールに、撮像ユニットを取り付け、ユニットを地上モニタに接続する。また、覆工コンクリートに残るセトルの点検窓痕の窓間の距離を測定する。
- ② 操作者はモニターに表示されたコンクリート表面画像を見ながら、カメラとコンクリート壁面の離隔を調整する。
- ③ 操作員は、撮像ユニットをトンネル周方向に沿ってレール上を移動させる。このとき、レール上の移動量をエンコーダで計測しながらコンクリート表面画像を取得する。
- ④ 操作員は、撮像した画像を見て、正常に取得されているかを確認する。
- ⑤ 操作員は門型フレームをトンネル延長方向に400mm移動させ、再度レール上に沿って画像データと移動量を取得する。移動量から画像データをならべ、点検窓痕の窓間の距離を算出した。

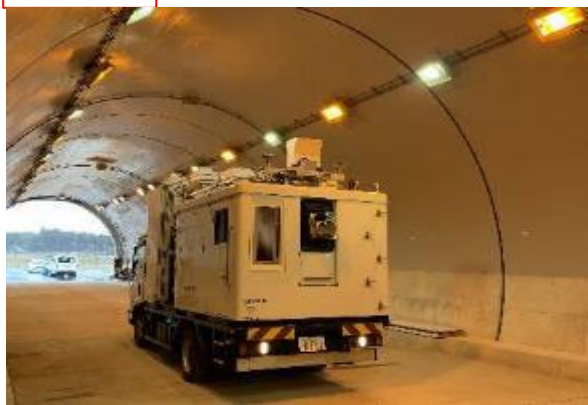
写真-1

- ① MIMM-Rのアンテナをトンネルに合わせて昇降させる
- ② 各試験体に埋め込まれている変状位置の正解(設計位置)と今回計測によって検出された変状位置から、検出精度の比較を行う。

開発者による計測機器の設置状況

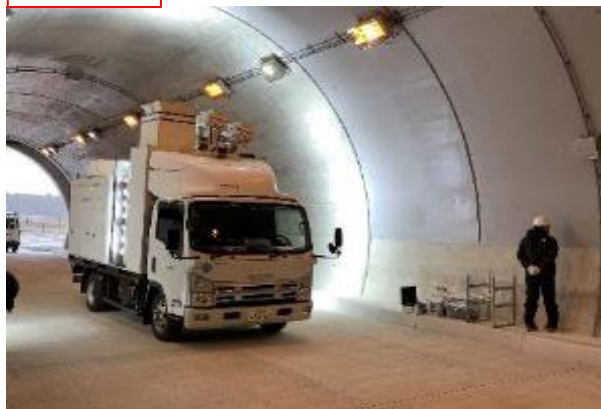
写真-1

- ① MIMM-Rのアンテナをトンネルに合わせて昇降させる
- ② 各試験体に埋め込まれている変状位置の正解(設計位置)と今回計測によって検出された変状位置から、検出精度の比較を行う。

開発者による計測機器の設置状況

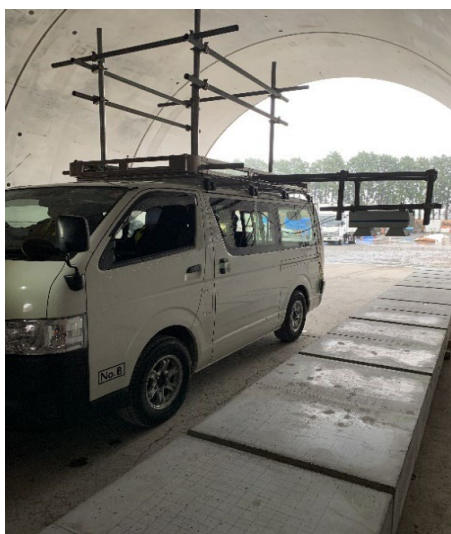
写真-1

- ① 車両にアームを取り付け、アンテナが試験体表面に接触するようにセットする。また、アンテナと計測用モニタを接続する。
- ② アンテナ部が試験体上を真っすぐ移動するようにして、試験体1～16までをまとめて計測する。1人が運転、1人がコントローラーを操作し移動させる。
- ③ 移動と同時に、1人がモニタを確認し、データが正常に取得できていることを確認する。
- ④ 各試験体に埋め込まれている変状位置の正解(設計位置)と今回計測によって検出された変状位置から、検出精度の比較を行う。

開発者による計測機器の設置状況

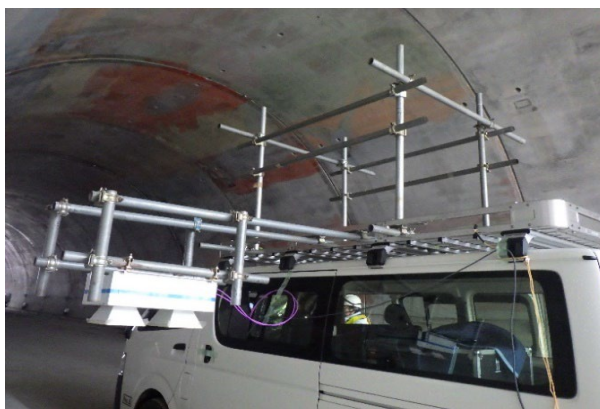
写真-2

比較対象を得るため、立会者による計測機器の設置状況

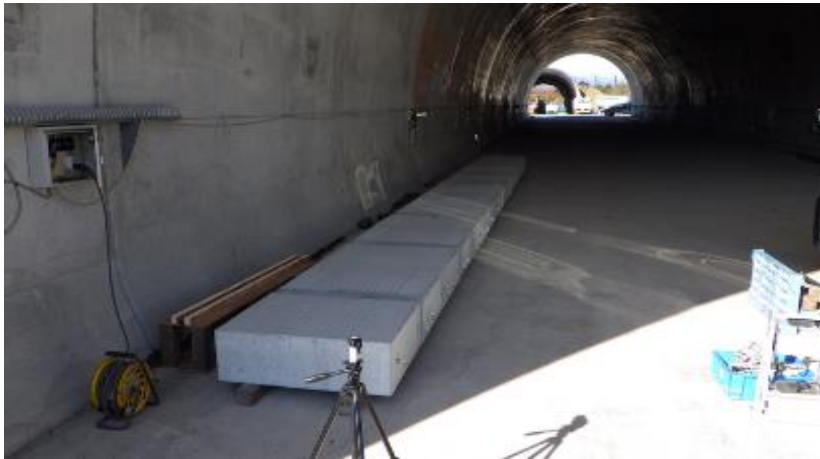
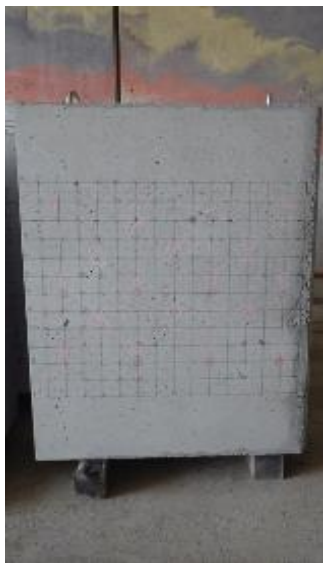
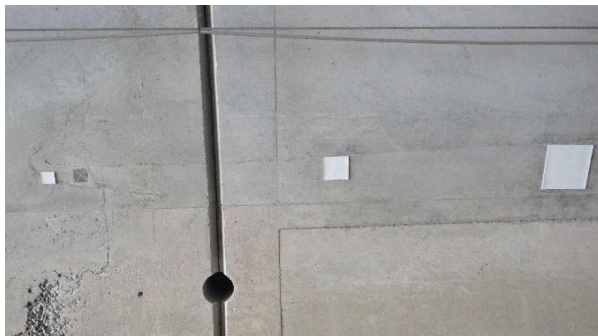
対象構造物の概要 ※既存登録機器とセンサー部分が共通の同機種であり過年度検証結果に準拠
天秤システム接触形レーダ:技術番号112 天秤方式移動型レーダ探査技術

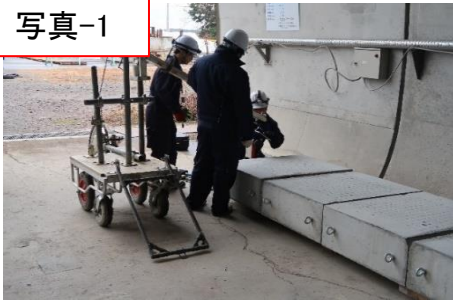
写真-1

開発者による計測機器の設置状況

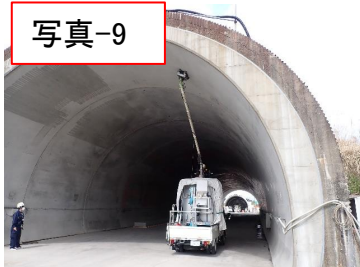
写真-9

比較対象を得るため、
立会者による計測機器の設置状況

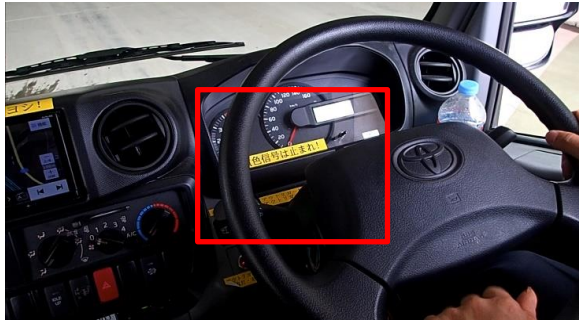
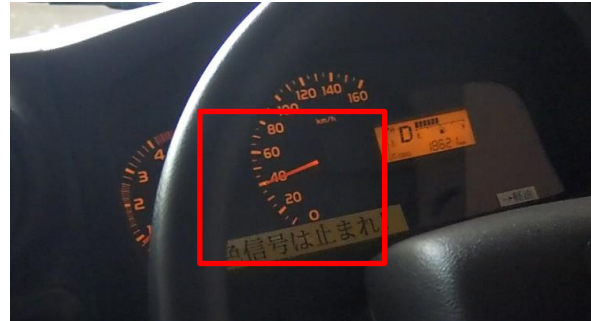
【非接触型レーダ】

トンネル坑口から40km/hまで加速し計測を行った。

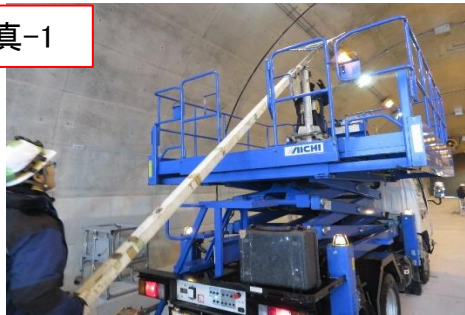
写真-1

開発者による計測機器の設置状況

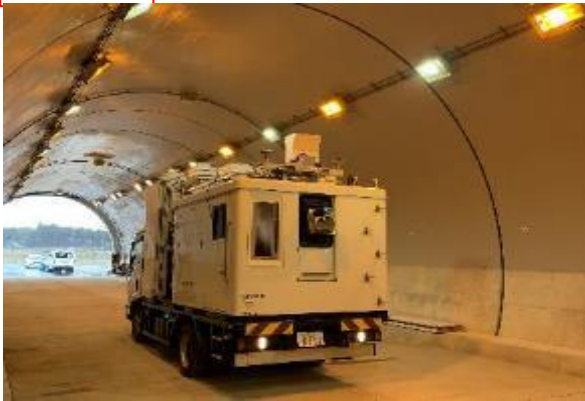
写真-1

開発者による計測機器の設置状況

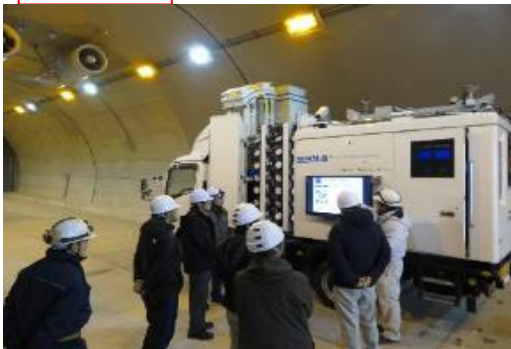
写真-3

比較対象を得るため、立会者による計測機器の設置状況

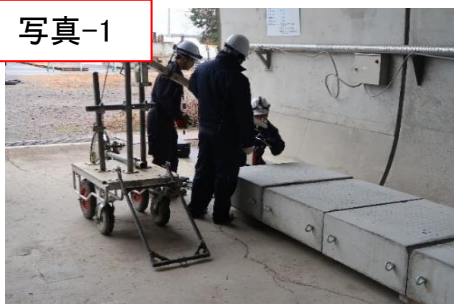
写真-1

開発者による計測機器の設置状況

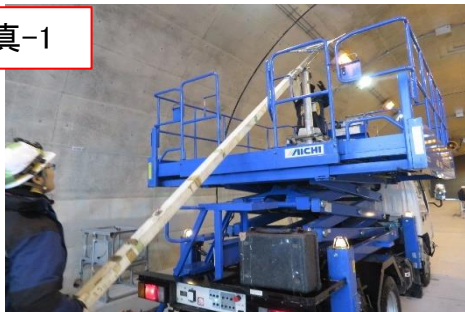
写真-1

開発者による計測機器の設置状況

- ① 台車に天秤アームを取り付け、アンテナが試験体表面に接触するようにセットする。また、アンテナと計測用モニタを接続する。
- ② アンテナ部が試験体上を真っすぐ移動するようにして、模擬浮きをまとめて計測する。1人がアンテナ部、1人が車両を運転し、同時に移動させる。
- ③ 移動と同時に、1人がモニタを確認し、データが正常に取得できていることを確認する。
- ④ 各試験体に埋め込まれている変状位置の正解(設計位置)と今回計測によって検出された変状位置から、検出精度の比較を行う。
- ⑤

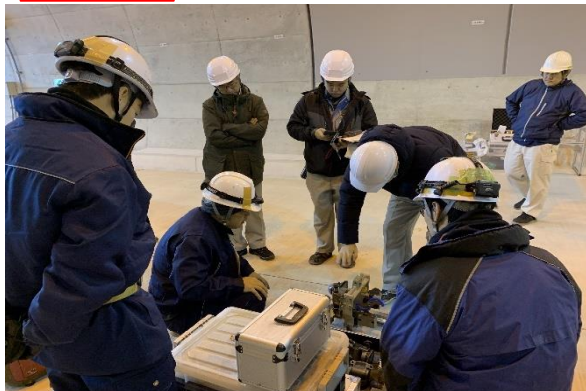
写真-5

比較対象を得るため、立会者による計測機器の設置状況

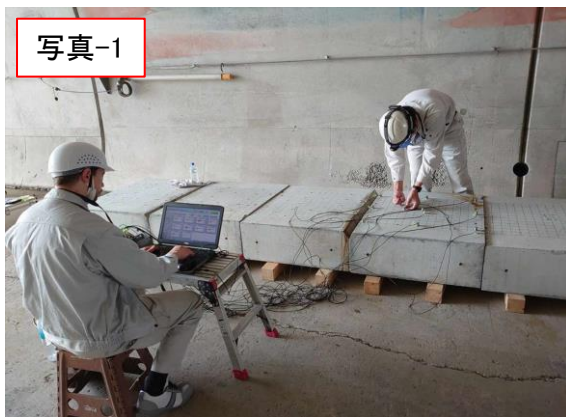
開発者による計測機器の設置状況

- ① 試験前に試験範囲を決定し、使用センサ個数および打撃点数の検討を行う。受信センサと打撃点間の波線から、試験範囲の波線密度が十分であるか確認する。
- ② 受信センサの設置位置と打撃点を現地に罫書き、センサを接着剤もしくはテープで試験体に設置する。センサを波形収録装置と接続し、波形収録機はパソコンへ接続する。
- ③ 鋼球で構造物表面を打撃し、波形収録機およびパソコンにより計測データを収録する。
- ④ 計測データにスタッキング処理を行った後、AICにより伝搬速度を算出する。算出された各測線の伝播速度よりコンター図を作成する。コンター図より計測箇所の形状を判定・評価する。

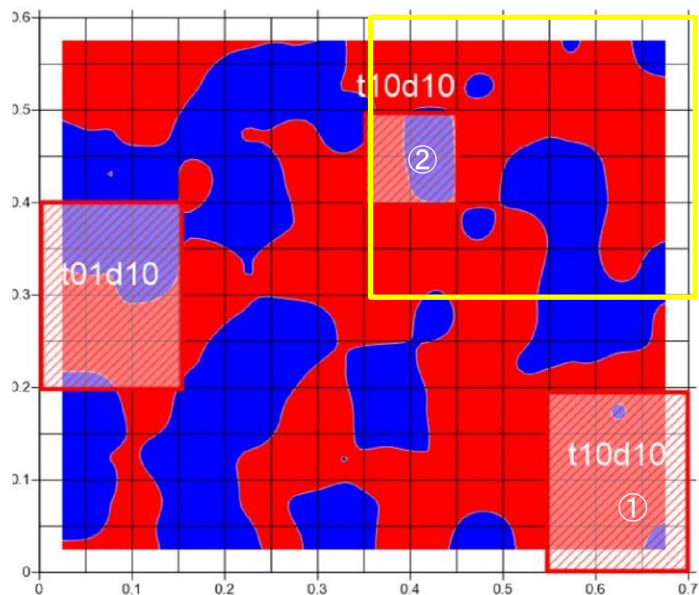
②試験体No.1

・位置精度

②t10d10に対して、黄色範囲の損傷判定と比較

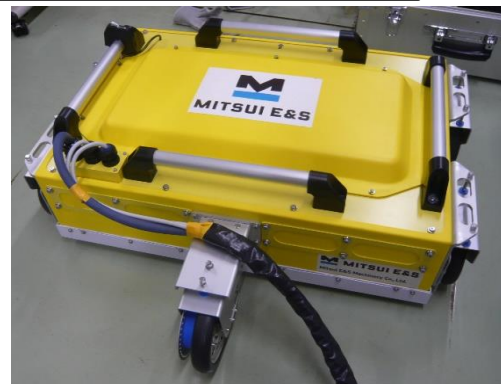
計測状況図

模擬空洞 (t100×500×500 [mm])
(発砲スチロール)

使用計測機器
MPLALレーダ背面空洞用レーダ装置
(探査幅60cmタイプ)

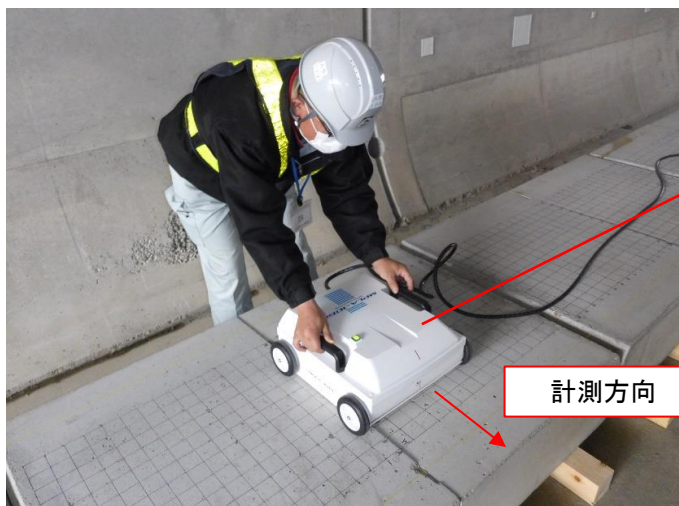
MPLALレーダ高周波型レーダ装置

計測方向

- ① 施工技術総合研究所 打音検査用模擬供試体をMPLALレーダ高周波型レーダ装置で計測する。
- ② 計測結果から反射が見られる箇所を抽出し、打音異常箇所結果と比較して評価した。
- ③ —
- ④ —
- ⑤ —

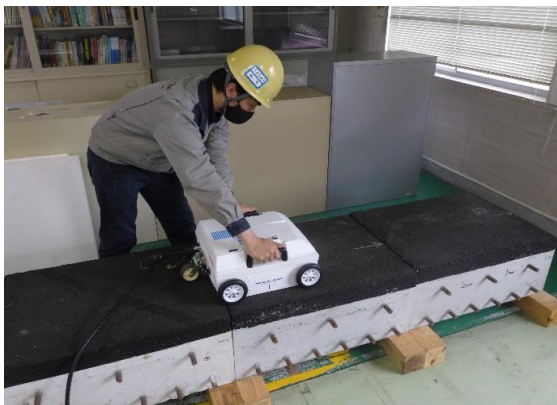
試験供試体 計測状況

- ① 株式会社三井E&Sマシナリー 試験供試体をMPLAレーダ高周波型レーダ装置で計測する。
- ② 計測結果からレーダ装置の計測精度を検証した。
- ③ —
- ④ —
- ⑤ —

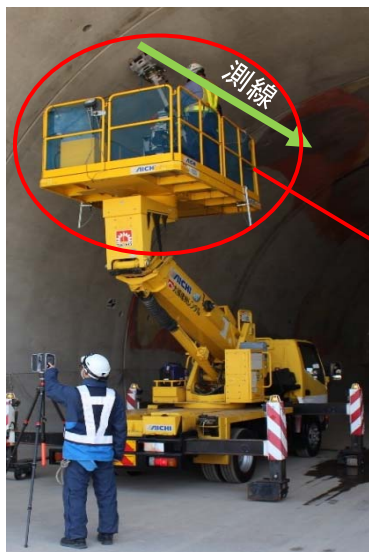
トンネル点検車

- ① トンネル点検車に測定機器を搭載する。
- ② アンテナを覆工面に押し当て、収録機の信号倍率、記録長などの設定を行う。
- ③ アンテナを覆工面に押し当てた状態でトンネル点検車を移動させながら連続測定を行う。
- ④ 設計覆工巻厚と解析結果の覆工巻厚を比較し、計測精度を算出する。

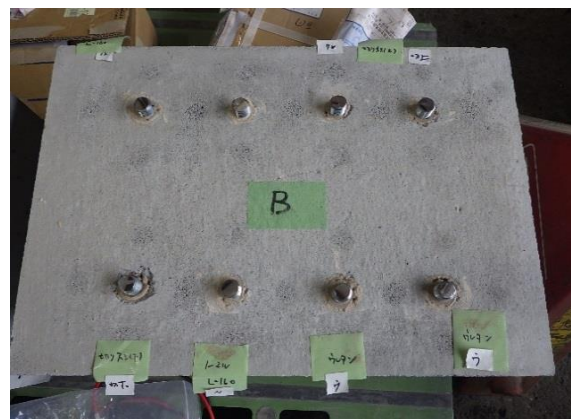
写真-2 供試体B(ナットなし)

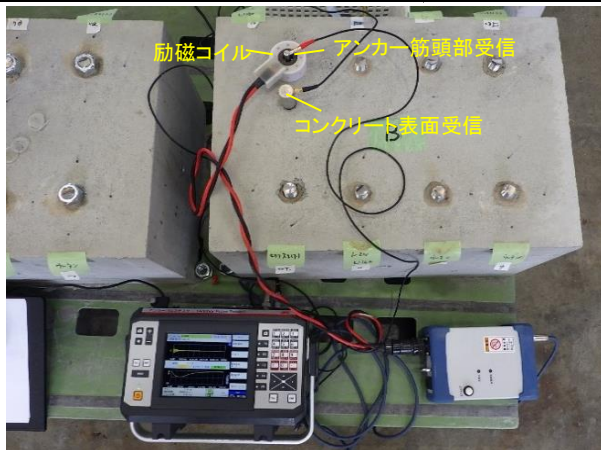
写真-3 電磁パルス法による定着部健全性評価の状況

- ① コンクリート表面測定箇所のマーキング(電磁パルス法)(写真-3)
- ② 電磁パルス法での正規施工アンカー測定による基準データ作成(写真-3)
- ③ 電磁パルス法によるアンカー定着部の健全性評価(写真-3)
- ④ 超音波法によるアンカー長さ測定(写真-4)

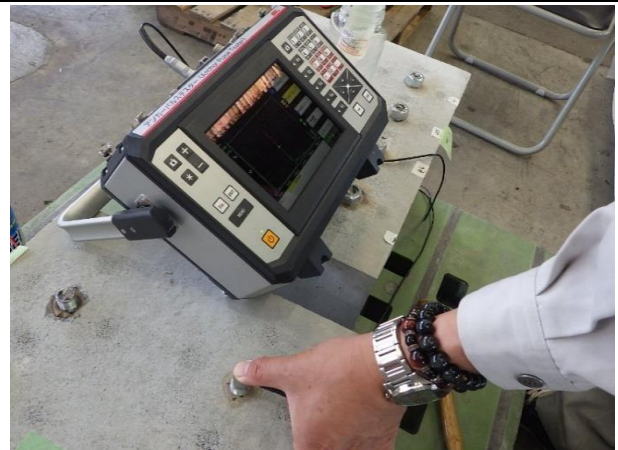
写真-4 超音波法によるアンカー長さ測定の様子

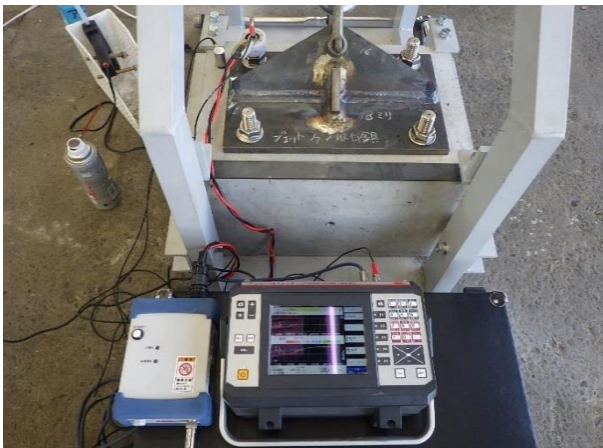
写真-2 電磁パルス法によるボルト緩みの検出の状況

- ① 電磁パルス法でのコンクリート表面およびプレート表面の測定箇所のマーキング
- ② ナットの締め付けトルクを基準値の200(N・m)にした場合で基準データ作成
- ③ 全てのナットの締め付けトルクを100(N・m)、50(N・m)と緩めていった時の各ボルト測定による緩みの検出性確認
- ④ 1つのナット(J-3ボルト)の締め付けトルクを100(N・m)、50(N・m)と緩めていった時の各ボルト測定による緩みの検出性確認

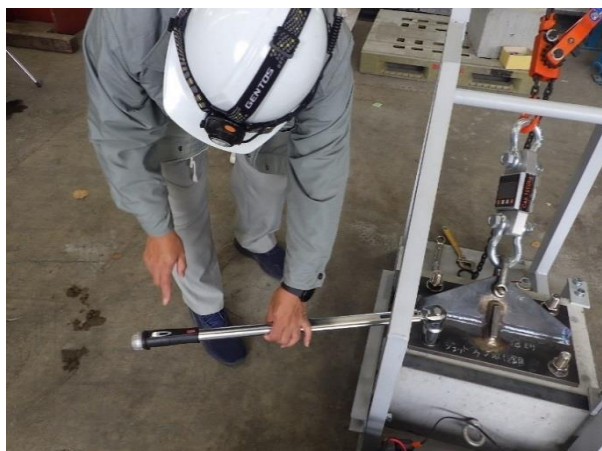
写真-4 ナットの締め付けトルクの調整

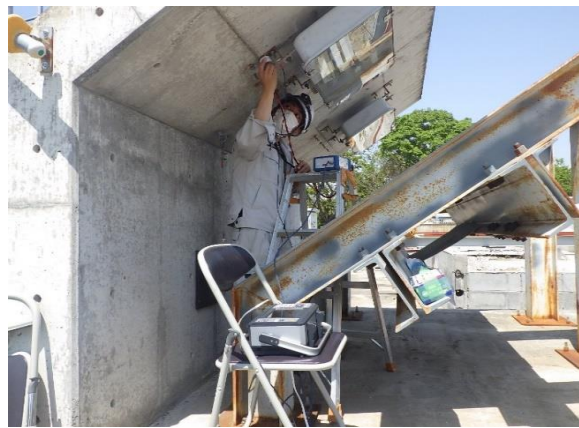
写真-2 電磁パルス法による照明灯具がたつき評価の状況

- ① プレート表面の測定箇所のマーキング
- ② ナットをレンチ締めしがたつきのない状態で測定して基準データを作成(以下に示す試験条件a)
- ③ ナットを手締めしがたつきを再現した状態で評価(以下に示す試験条件b~f)
- ④ 1つのブラケットナット(No.1)を手締めした状態で評価(以下に示す試験条件g)

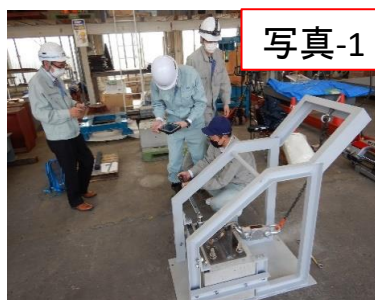
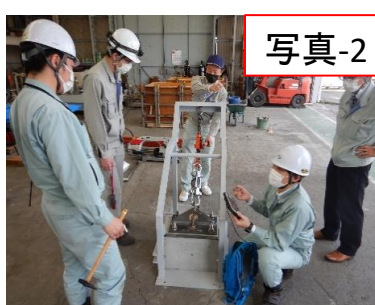
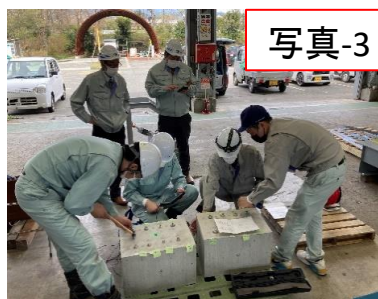
開発者による計測機器の設置状況

- ① 供試体に対して番号を付番する。また、ボルトの締付(写真-1)や荷重負荷(写真-2)する場合は、その試験条件ごとに、すべてのボルトの振動を取得する。
- ② ボルトにセンサを手で押し当て、点検ハンマでボルトを打撃することで、ボルトの振動を取得する(写真-3)。打撃回数は、3回のデータを取得する。データ取得毎に、記録員が「ボルト〇番」等を声がけし、測定者と記録員で測定対象の間違いないように確認する。
- ③ データ取得毎に、記録員はタブレット上でセンサーから取得されたデータ(波形)を確認し、正常にデータが取得できていることを確認する。
- ④ 各試験体の施工状態や締付状態と測定結果を比較し、計測精度を評価する。

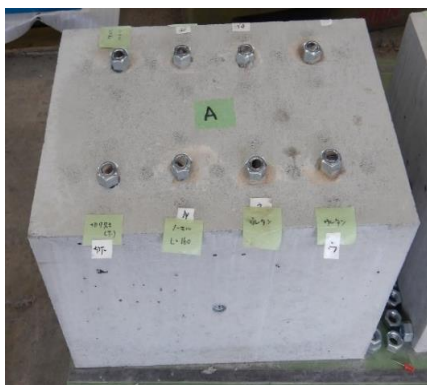
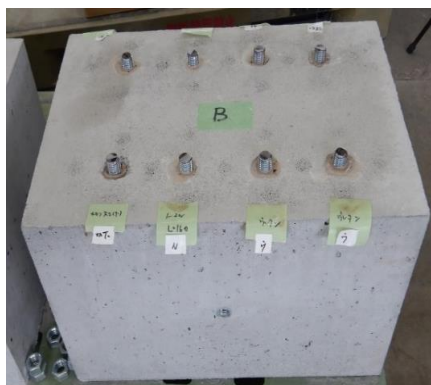
・供試体A(ナット有)の計測結果

ナット付きの場合、周波数は2140Hz±10Hz程度でほぼ同等の周波数が得られた。

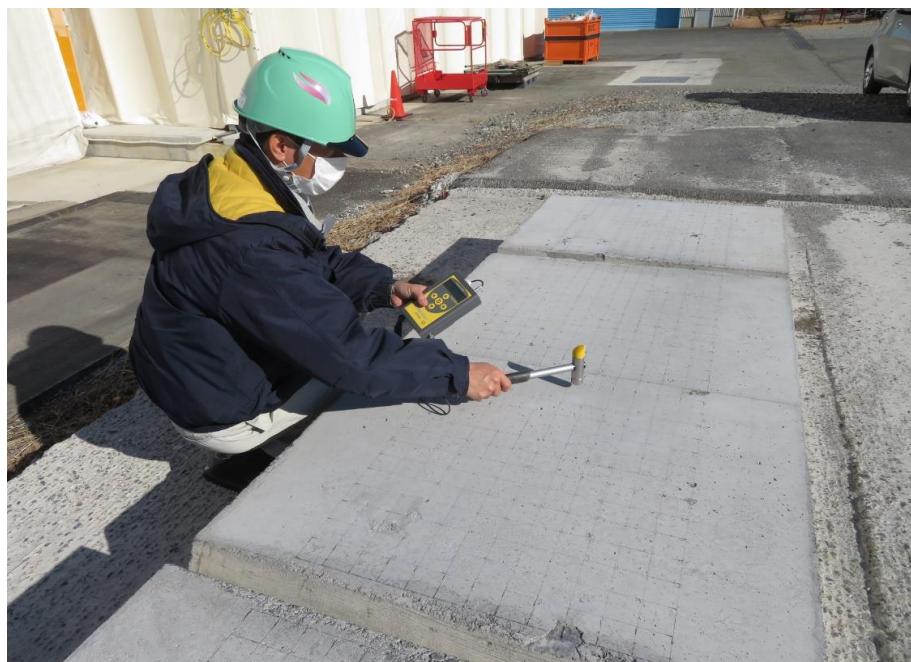
開発者による計測機器の設置状況

- ① 縦横50mmピッチのメッシュを罫書き、各マスの中央を打撃し測定を行う。(縦12マス×横15マス)
本試験では、各マスにつき1回ずつ測定を行った。
- ② 測定したデータをPCに転送し、表計算ソフトにより測定結果の整理を行う。
測定値の相対比較により変状位置を特定する。
- ③ 各試験体の変状位置(設計位置)と測定結果を比較し、検出精度の確認を行う。

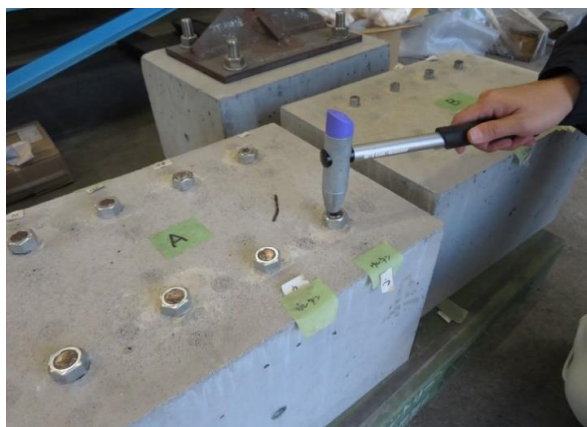
写真-3 測定状況(供試体A)

- ① 各ボルトに対して軸方向に打撃を行う。
本試験では、各ボルトに対して10回ずつ測定を行った。
- ② 測定したデータをPCに転送し、打撃力波形の整理および各種指標値を計算。
- ③ 打撃力波形および各種指標値の相対比較により異常の有無を判断する。

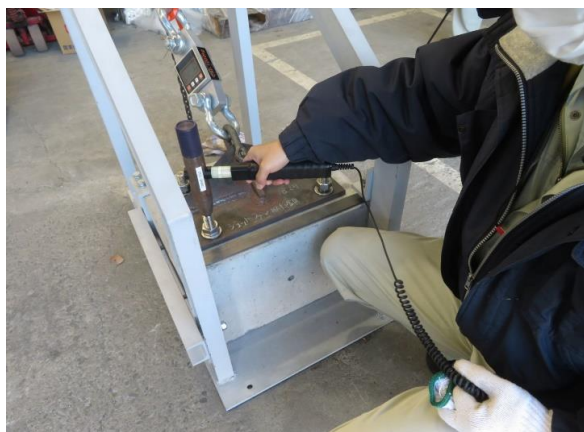
写真-3 測定状況(大ハンマ軸方向打撃)

- ① 測定対象に対し、大ハンマによる軸方向の打撃および中ハンマによるナット側面の打撃により測定を行う。本試験では、各条件での打撃回数を10回とした。
- ② 測定対象以外のボルト・ナットのトルク値は200N・mで締結した状態で、測定対象に対する導入トルクを200N・m、100N・m、50N・mと変化させて測定を行う。
- ③ 本試験では機械インピーダンス値の相対比較により判別可否の判断を行う。
- ④

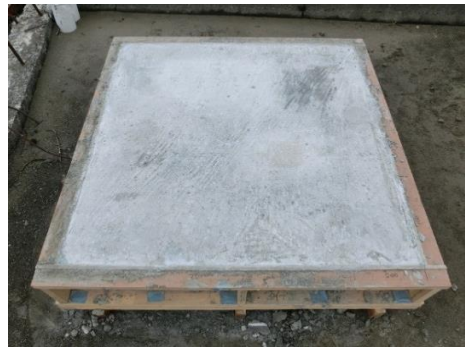
供試体A 概要

記号	埋設物までの深さ	埋設物	
		種類	寸法
①	100mm	発泡 スチロール	縦: 300mm
②	75mm		横: 150mm
③	50mm		厚さ: 30mm
④	30mm		
⑤	20mm		
⑥	10mm

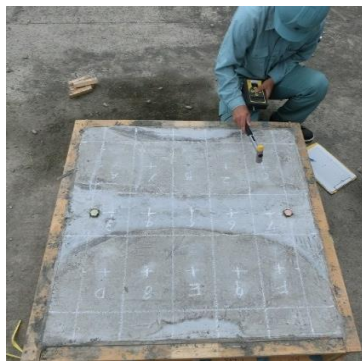
打音状況(供試体A)

- ① 試験前に打音位置を決定
- ② コンクリートテストハンマーを用いて打音し、音響データを取得
- ③ 打音により得られた音響データをウェーブレット変換による周波数解析を行い、解析したデータから二値化画像を認識
- ④ 認識した画像の輪郭を比較し、構造物の欠陥箇所や欠陥状態を検出

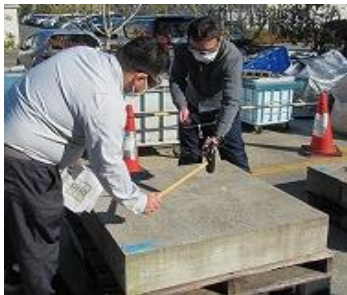
打音集音状況

- ① 試験前に打音位置を決定
- ② コンクリートテストハンマーを用いて打音し、音響データを取得
- ③ 打音により得られた音響データをウェーブレット変換による周波数解析を行い、解析したデータから二値化画像を認識
- ④ 認識した画像の輪郭を比較し、構造物の欠陥箇所や欠陥状態を検出

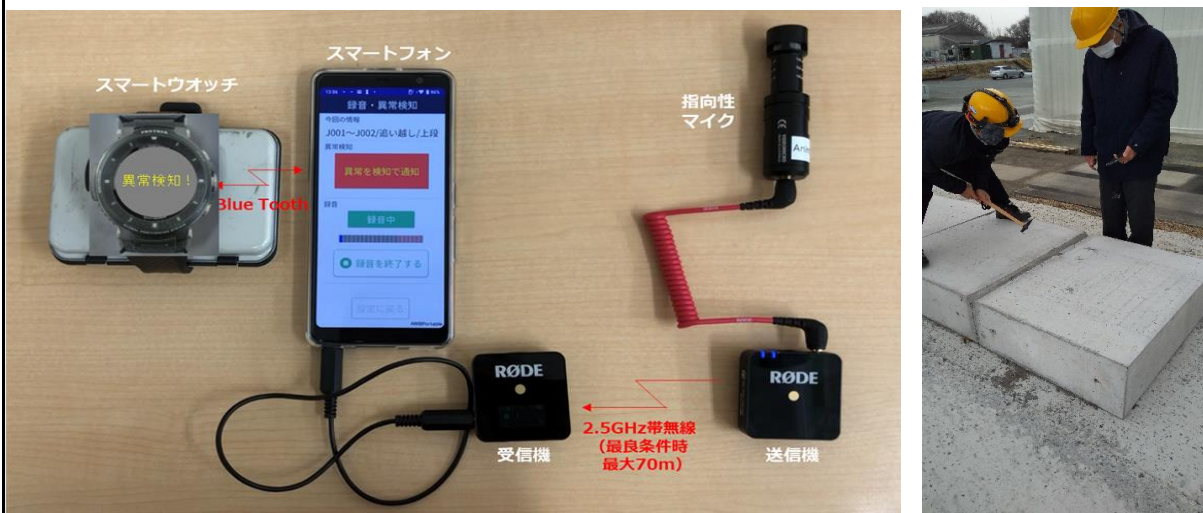
スマートフォンとそれに無線接続された指向性マイクとスマートウォッチの構成。

診断対象のコンクリート(供試体)を標準打音検査ハンマーで連続槌打した打音情報を収録・分析して得られたスペクトル情報から、コンクリートの内部空洞等の変状を自動検出し、その結果をスマートフォンの画面に表示するとともにスマートウォッチの振動として点検作業者に伝える。

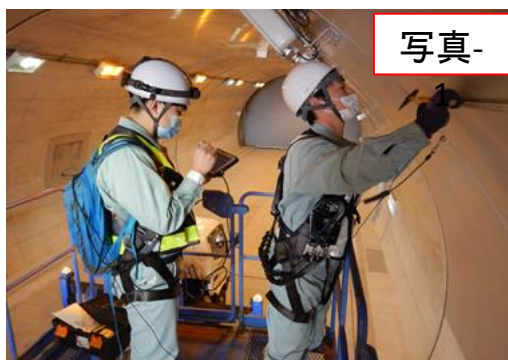
写真-1

- ① 高所作業車を用いて、トンネル覆工まで近接し(写真-1)、測定する箇所にメジャーを貼り付け、後で識別できるように写真を撮影し、ライン番号をタブレットに記入する。(写真-2)
- ② 測定については、10 cm間隔で行い、コンクリート表面にセンサを手で押し当て、点検ハンマで近傍を打撃することで、覆工コンクリートの振動を取得する(写真-3)。打撃回数は、3回のデータを取得する。データ取得毎に、記録員が「測定箇所〇番」と声掛けし、測定者と記録者で測定対象の間違いないように確認する。
- ③ データ取得毎に、記録員はタブレット上でセンサーから取得されたデータ(波形)を確認し、正常にデータが取得できていることを確認する。
- ④ 各測定位置の覆工厚さと測定結果を比較し、計測精度を評価する。

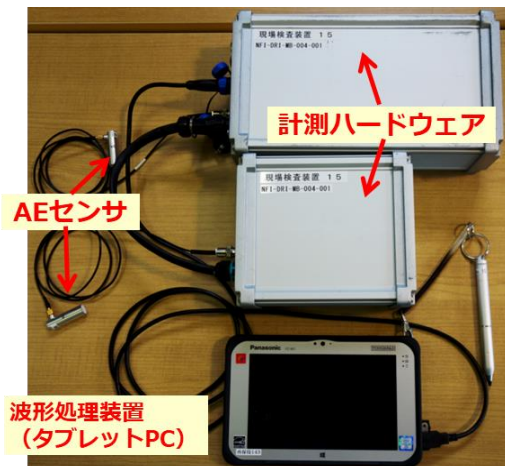
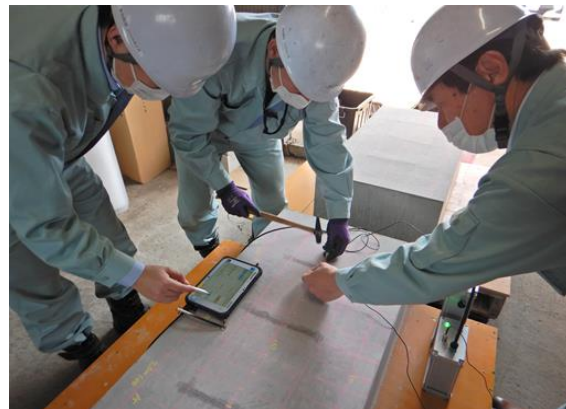
- 測定装置は、2つのAEセンサで振動を取得できるタイプの装置を用い、測定者は測定対象とするひび割れと直行する直線状にAEセンサを2箇所設置する。その際、AEセンサからひび割れまでの距離を等間隔にする。
- ① 直行する直線状にAEセンサを2箇所設置する。その際、AEセンサからひび割れまでの距離を等間隔にする。
 - ② 片方のAEセンサ近傍をハンマで打撃し信号を取得する。
 - ③ ①の作業を3回繰り返し、3回分のデータを取得する。
 - ④ データ取得毎に、記録員はタブレット上でセンサーから取得されたデータ(波形)を確認し、正常にデータが取得できていることを確認する。

弾性波の入力点及び振動の測定点は、測定対象とするひび割れと直行する直線状に配置し、その距離は、ひび割れ開口から等距離のLにあるものとする。

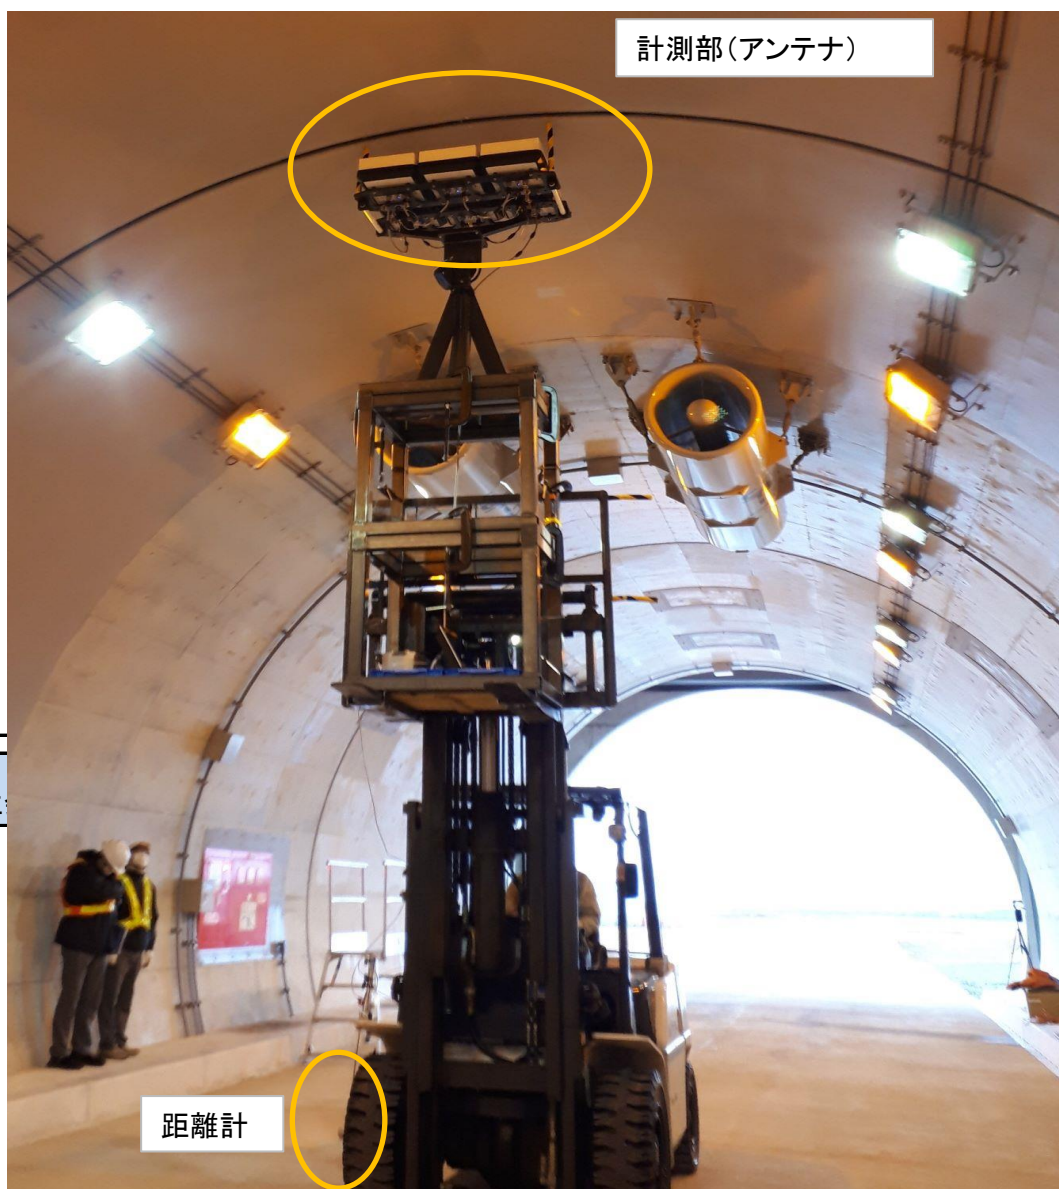
- ① 距離計のキャリブレーション
- ② 計測装置(アンテナ装置)を覆工面に設置
- ③ 車体を走行させトンネル天端部を計測
- ④ データ解析し、トモグラフィー表示により変状部をマーキング

※10km/hで走行計測

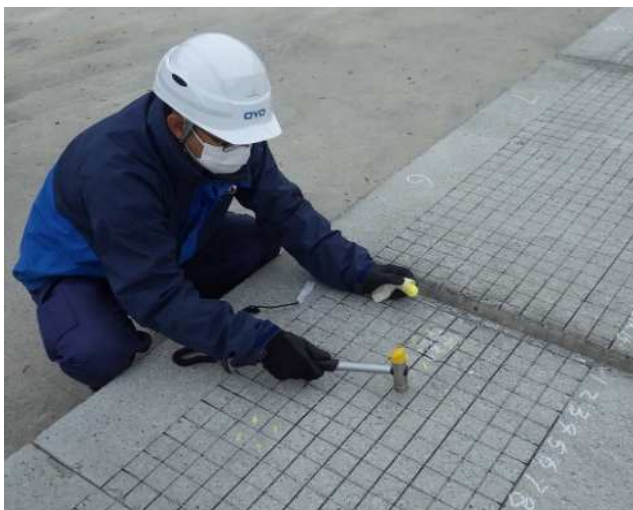
写真1. 技術者による打音検査実施状況

- ① 各供試体の横軸の上部に1マス(縦横50mmピッチのメッシュ)ずつ番号をチョークで記入。
- ② 技術者による打音検査を実施し、その結果(変状のみ)を記録シートに記入。
- ③ AI打音ハンマーにて、各マスの中央付近を2~3回打撃しその結果(変状のみ)を記録シートに記入。
- ④ 各試験体の変状位置と測定結果(技術者、AI打音ハンマー)を比較し、検出精度の確認を実施。

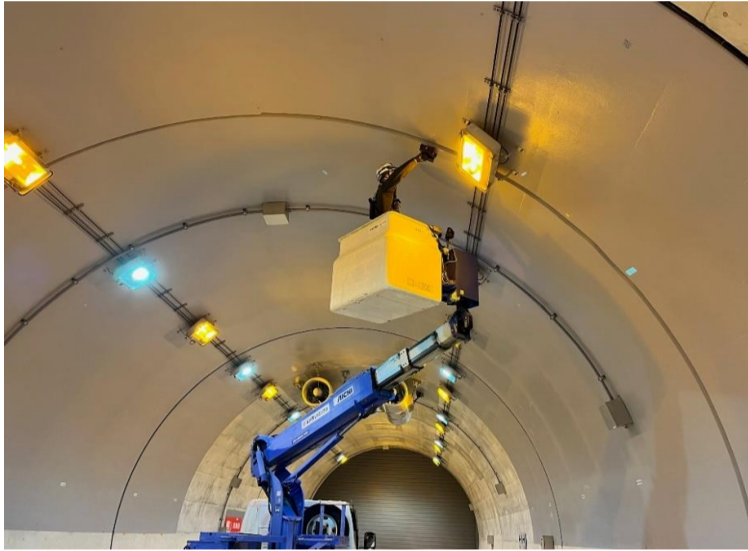
- ① 高所作業車にて計測箇所へ移動
- ② 探査者がADSPIRE01を変状部に当てて走査
- ③ 得られたデータを保存しコントローラー端末もしくはPCにて解析
- ④ 解析結果を画像化

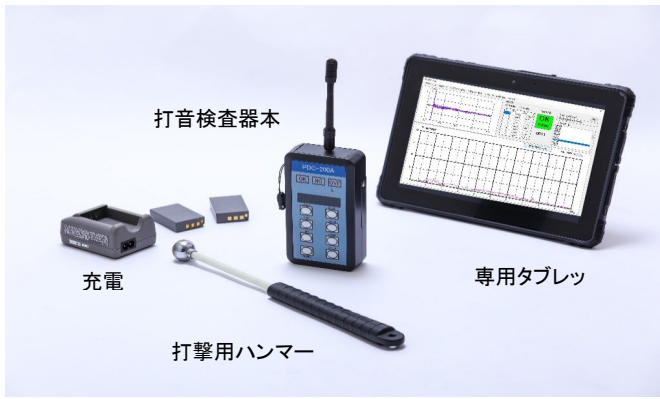
打音検査器一式

覆工コンクリートの空洞を模した打音検査用供試体16個のうち6個について試験を行った。
模擬うきは供試体内の内部欠陥を発泡スチロールおよび薄膜シートで模擬することにより作成している。
供試体はトンネルの目地を模擬した箇所を有し、50mm×50mmのメッシュが設けられている。

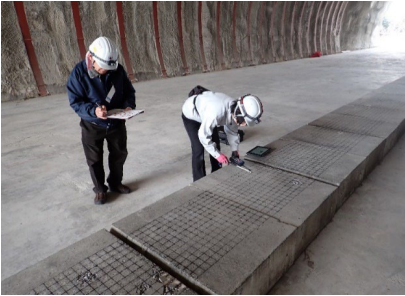
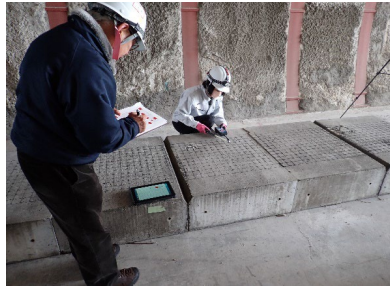
- ① 供試体の健全部から教師データを取得する
- ② メッシュの中央部分を打撃し、検査器本体のスコア値表示とパイロットランプよりうき・はく離の有無を判定する。
- ③ 各打撃ポイントのデータを保存する。
- ④ 検査終了後打撃データの解析を行う。

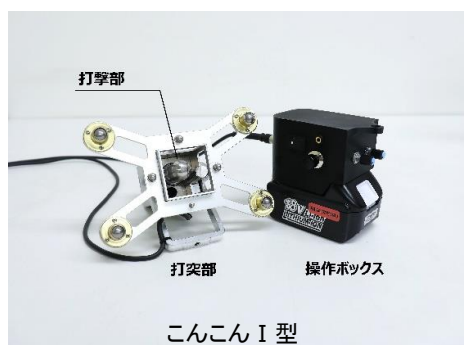
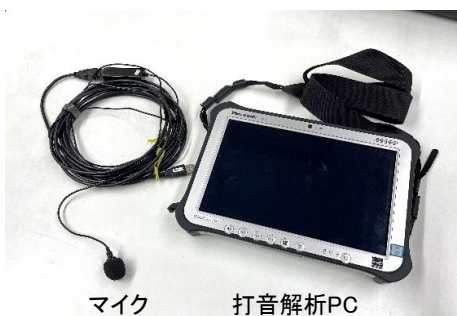
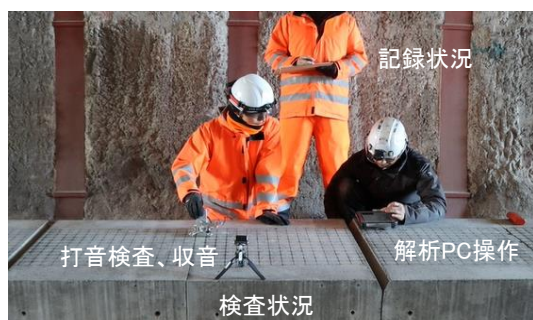
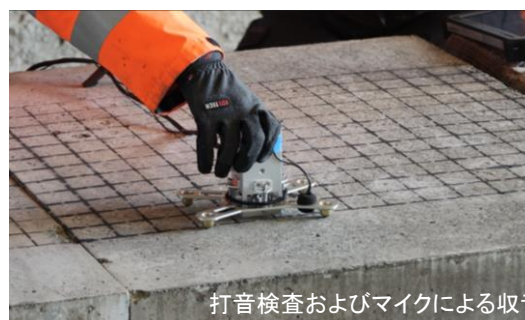
こんこん I 型

開発者による計測機器の設置状況

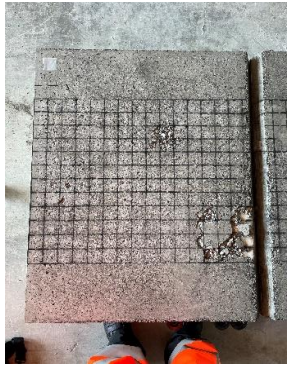
No.1

試験実施 試験体
