技術番号 TN020001-V0222

技術名 デジタル打音検査とデジタル目視点検の統合システム 開発者名 原子燃料工業株式会社

カタログ分類 非破壊検査技術 カタログ 検出項目 寒冷地凍害抑制のための表面性状 試験区分 社内試験 現場試験

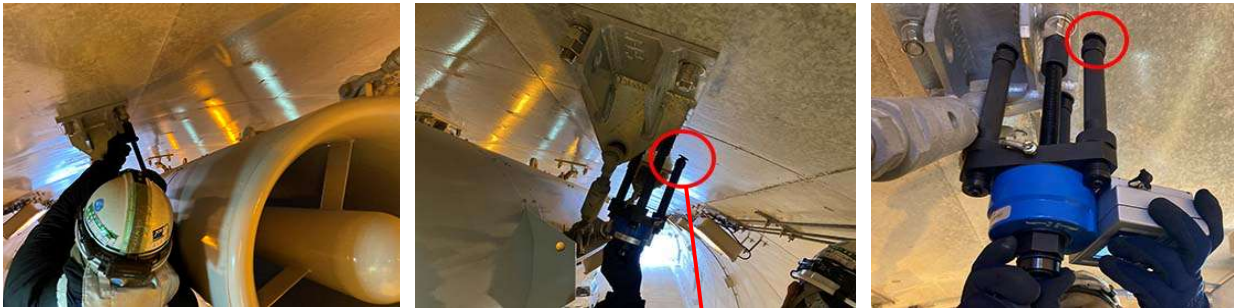
側面の取付金具部への試験機設置状況

3本脚のうち1本が設置面に届かなかった

補足として、下図のように標準脚の場合は調整高さは10mm、オプションの長脚にかえると30mmの高さを調整できる。今回の場合、設置面が30mm以上離れてしまった事、且つ取付金物や付帯物の干渉なども設置が出来なかった要因となった。このように複数の要因により試験機設置不可となる場合もあることが今回の検証の結果で判明した。その為、図面などで事前に試験対象のアンカーボルト周辺の状況を詳細に確認をしておく必要がある。

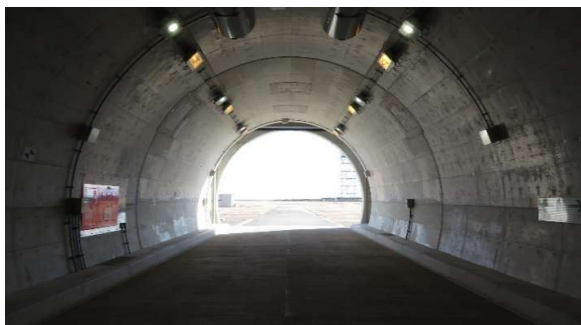
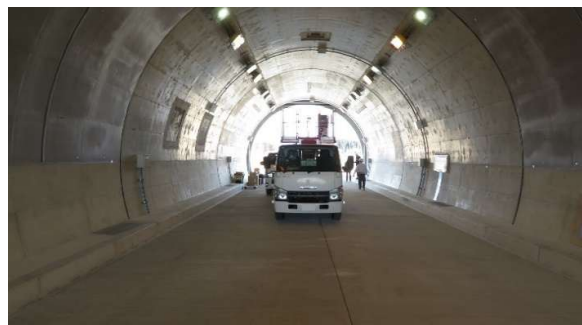
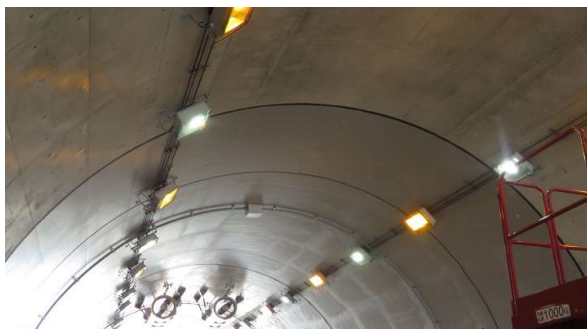
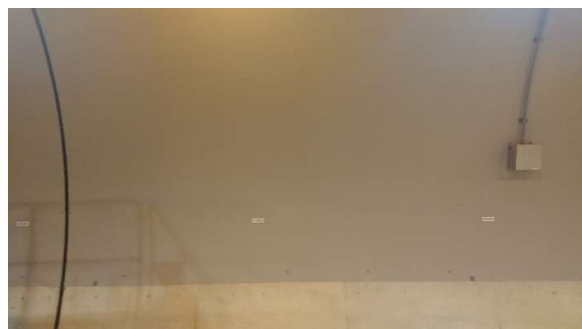
- ① 電磁波レーダ(当該技術)で模擬空洞の位置を確認し、模擬空洞上に記録用の測線を設定する。
- ② 設定した測線を電磁波レーダで測定しデータを保存する。
- ③ データ上の表面近くの空洞の波形にマーキングし、図面と比較することで模擬空洞の検出可否を確認する。
- ④ 模擬空洞のない位置を同様に測定し、空洞が検出されないことを確認する。

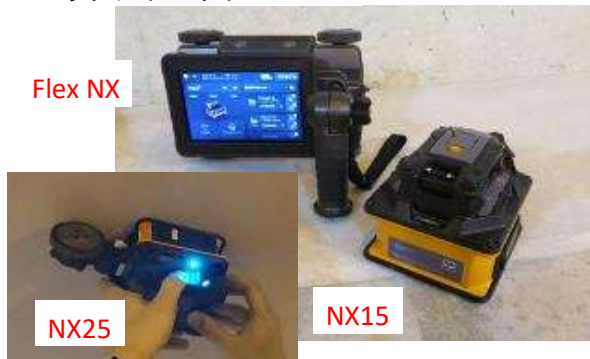
ストラクチャスキャン FLEX

開発者による計測機器の設置状況

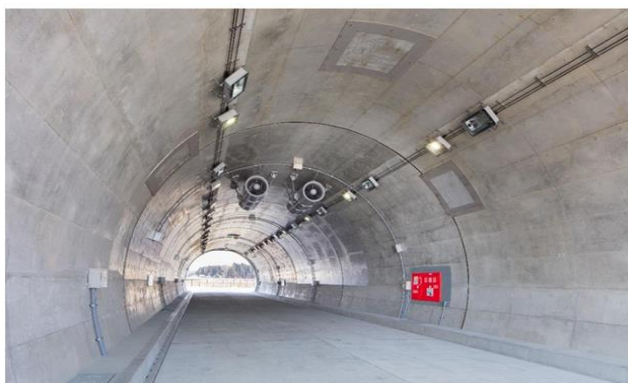
試験用トンネル内観

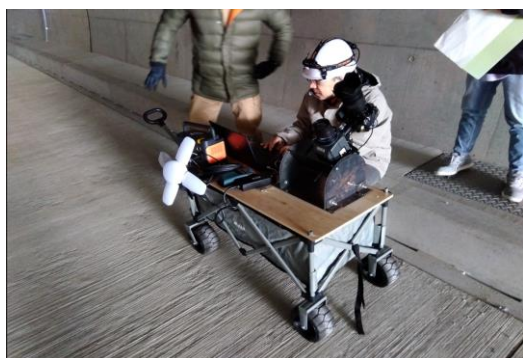
台車へのセット

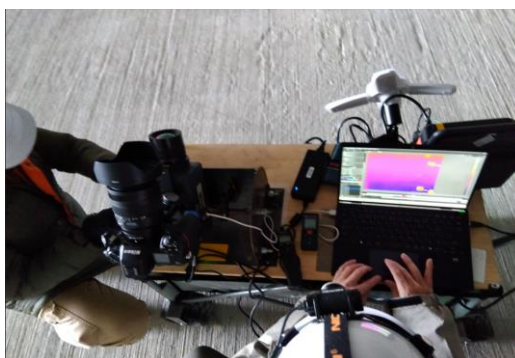
撮影画像の確認
