技術名 携帯型高精度傾斜測定装置

カタログ分類 計測・モニタリング技術 カタログ

技術名 無線加速度センサーによる橋脚の傾斜角モニタリング

技術番号	BR030037						
技術名	スキャニングソナーとレーザースキャナによる橋梁基礎形状計測技術	開発者名	クモノスコーポレーション(株)				
試験日	令和3年 4 月 1 日	天候	晴れ	気温	25.8 °C	風速	4.0 m/s
試験場所	福島ロボットテストフィールド						
カタログ分類	計測・モニタリング技術 カタログ	検出項目	洗掘	試験区分	標準試験

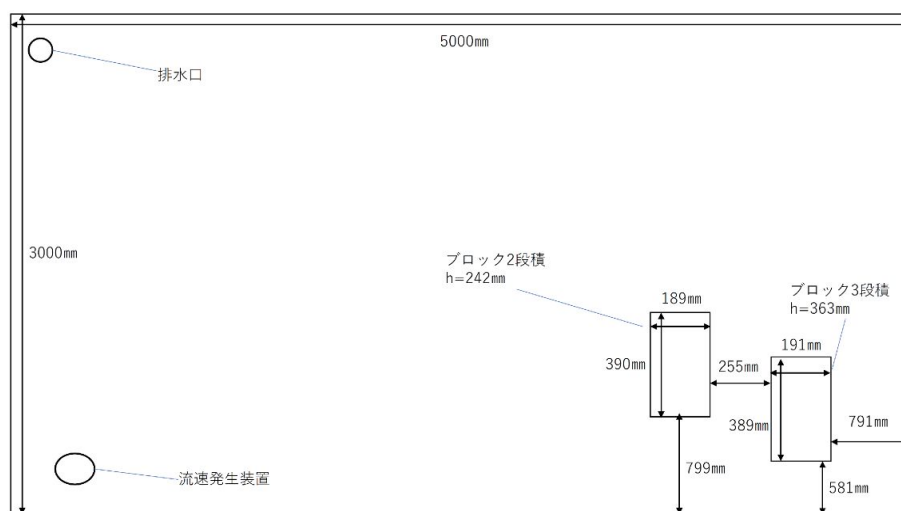
図-1 小水槽平面図

- ① 水槽内に計測対象のコンクリートブロックを設置(写真-3)
- ② 計測装置(スキャニングソナー)を濁度0、流速0の水槽内に設置して計測(写真-4,5)
- ③ 流速を加えた状態で計測
- ④ ②、③を濁度60~90の状態です計測(写真-6)
- ⑤ 後日、解析結果から洗掘の状態を確認する。

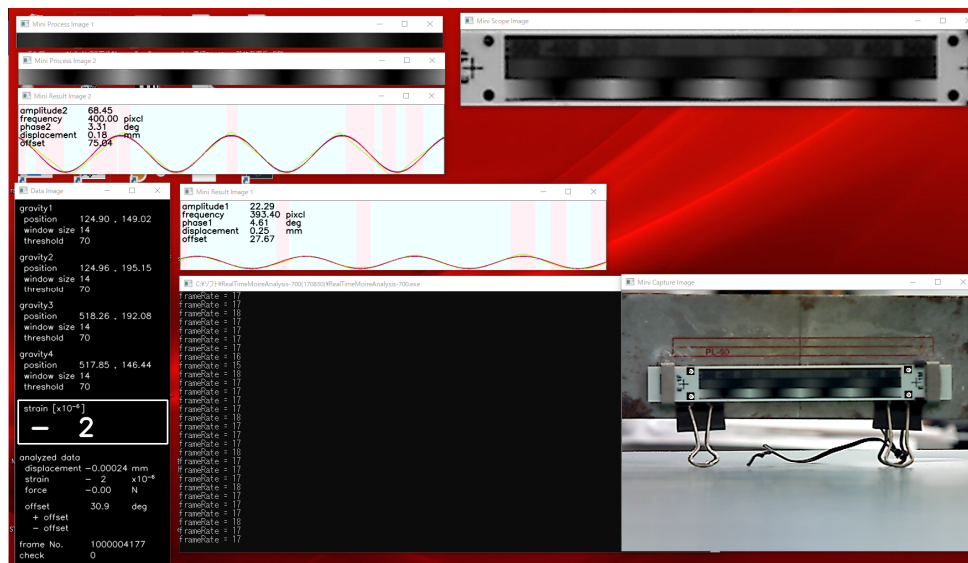
動的荷重試験 経時変化図(1回目)

1.計測結果(動的载荷)

- ・車両を通過せよ、通過時の最大値を合計5回実施する。
- ・リファレンスとの最大値を比較し、計測精度を算出する。

ひずみ (με)		差分 (με)
		ひずみ可視化デバイス	ひずみゲージ	
1回目	引張側最大値	28	32	-4
	圧縮側最大値	-11	-12	+1
2回目	引張側最大値	28	21	+7
	圧縮側最大値	-11	-12	+1
3回目	引張側最大値	28	30	-2
	圧縮側最大値	-11	-13	+2
4回目	引張側最大値	27	32	-5
	圧縮側最大値	-12	-12	±0
5回目	引張側最大値	27	29	-2
	圧縮側最大値	-8	-13	+5

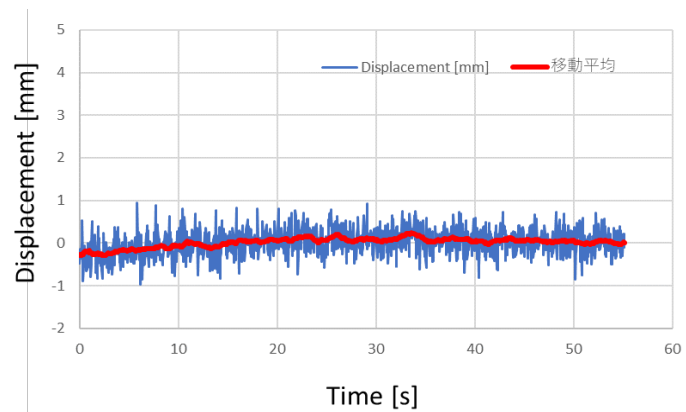
計測値

※試験車両(重量1.3t)の走行載荷では、たわみ量の変化は移動平均で0.2mm程度であった。
