技術番号	TN030001-V0323				
技術名	OSVを活用したトンネル附属物の監視技術			開発者名	パンフィックコンサルタンツ株式会社 神戸大学OSV研究会
試験日	令和2年 1 月 27 日	天候	曇り	気温	8 °C 風速 m/s
試験場所	施工技術総合研究所				
カタログ分類	計測・モニタリング技術	カタログ	検出項目	可視光	試験区分 標準試験 現場試験

試験で確認する
カタログ項目 計測精度

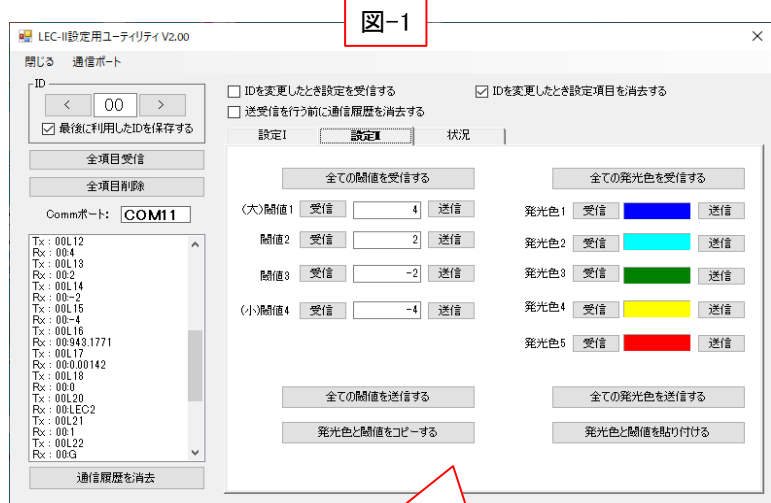
図-1

- ① 光るコンバーターに亀裂変位計を接続し、設定ユーティリティソフトで[閾値]、[発光色]を設定する。(図-1)
- ② 亀裂変位計を模擬変位台に取付けて、強制的に変位させる。(写真-1)
- ③ 光るコンバーターの発光色が設定された[閾値]、[発光色]のとおりに変化することを確認する。(写真-2)
- ④ 光るコンバーターに接続された外部LEDが光るコンバーターに同期して発光することを確認する。(写真-3)

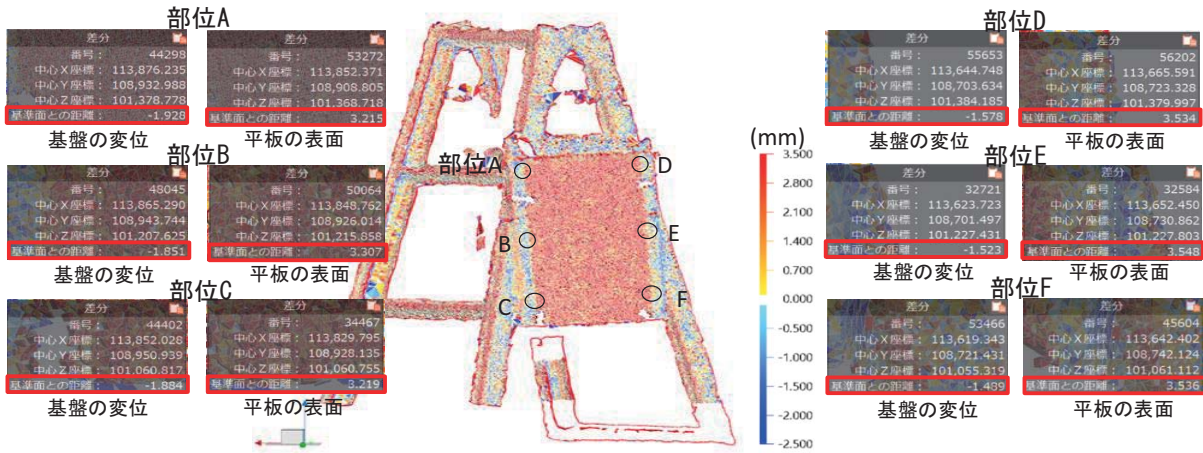
変位差分のコンターと値

- (1): 台座のみの状態(変位なし)の点群データを読み込み三角網データを作成
- (2): 台座に変位を模擬する平板を取付けた状態(変位あり)の点群データを読み込み
- (3): (1)の各三角網の面法線に対して、面と(2)の点群座標値の差分を算出

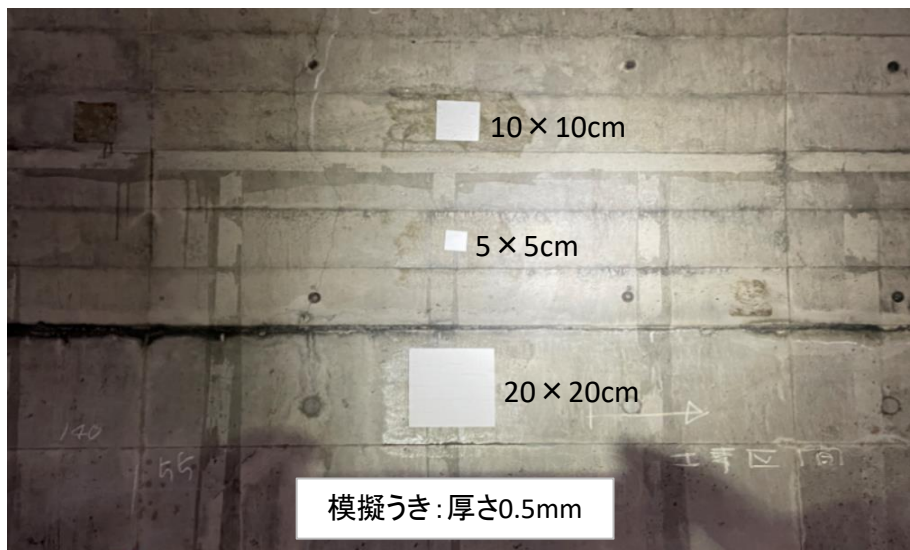
トンネル表面に「模擬うき」を設置

- ① トンネル内にて、地上据置型レーザスキャナで対象範囲(模擬うき)の3次元点群データを取得。
- ② InfraDoctor[®] ADVANCEで、3次元点群データを読み込む。
- ③ 覆工コンクリート表面の点群データを近似し、基準面データを作成する。
- ④ 基準面データと点群データとの差分量を覆工コンクリート表面の凸凹形状としてカラーマップ化する。

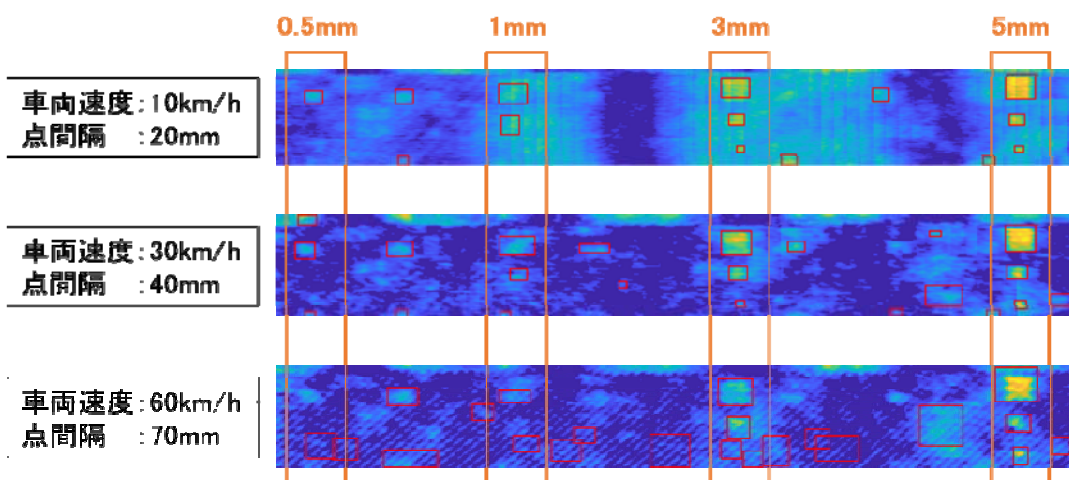
図4. 解析結果(レーザ角度:45度)

□ : 検出箇所
