技術番号 CM010001

技術名 IPカメラだけで夜間運用、録画運用可能なエッジ技術

開発者名 サンシステムサプライ(株)

試験場所 土木研究所管内 試験橋梁

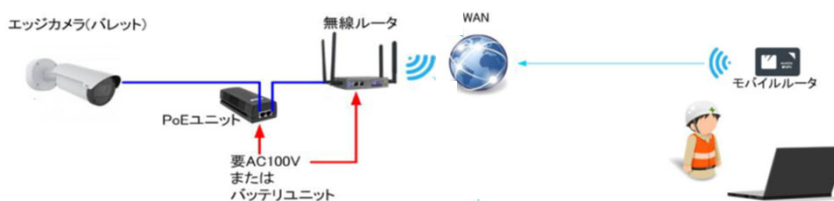
図-3 システム概要

- ・IPカメラ(エッジサーバ)の常時録画映像を映像確認用PCからインターネット回線でIPカメラへアクセスする。
ライブ映像と録画映像の再生が可能

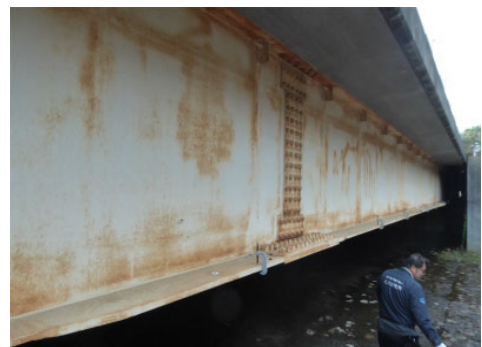
写真-1 側面

- ・土木研究所所管 試験橋梁
- ・構造形式: 鋼単純鉸桁橋
- ・橋 長: 30.800m
- ・支 間: 30.000m
- ・有効幅員: 8.500m
- ・桁 高: 1.600m
- ・主桁間隔: 2.600m(4主桁)

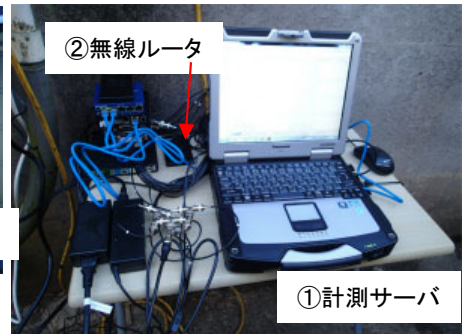
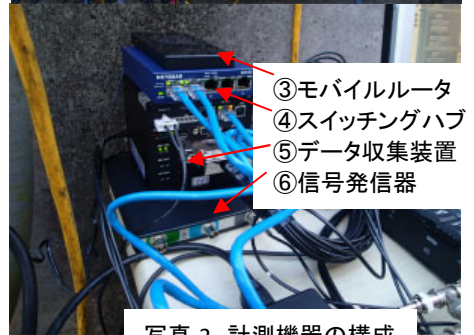
写真-2 計測機器の構成

- ①計測サーバ(写真-2)
 - ②無線ルーター
 - ③モバイルルーター
 - ④スイッチングハブ
 - ⑤データ収集装置
 - ⑥信号発信器
 - ⑦データ確認用PC
- 電源は商用電力またはバッテリー

図-3 通信方法の概要

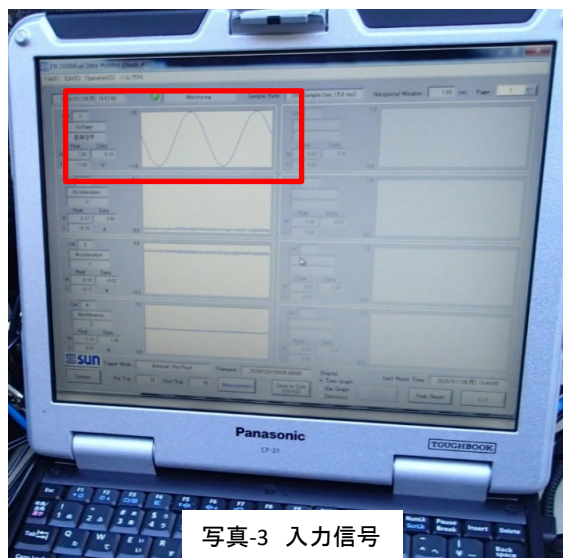
1. デモ用信号の入力(周波数2Hz,±1Vのサイン波)

- ① 机上に本機器を設置し、デモ用信号(周波数2Hz,±1Vのサイン波)を信号発信器から入力する。
- ② デモ用信号を入力後、データ収録を開始し、時系列データと10分間の統計データを記録
- ③ データ収録完了後、データ確認用PCから計測サーバへリモートアクセスし、収録したデータを確認。
- ④ リモートモニタリングの状況、計測データの有無、計測データ整合性の確認を実施

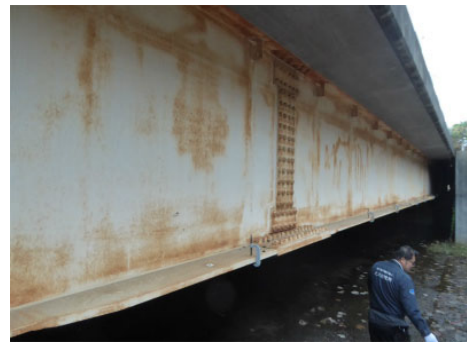
写真-1 側面

- ・土木研究所所管 試験橋梁
- ・構造形式: 鋼単純鈹桁橋
- ・橋 長: 30.800m
- ・支 間: 30.000m
- ・有効幅員: 8.500m
- ・桁 高: 1.600m
- ・主桁間隔: 2.600m (4主桁)

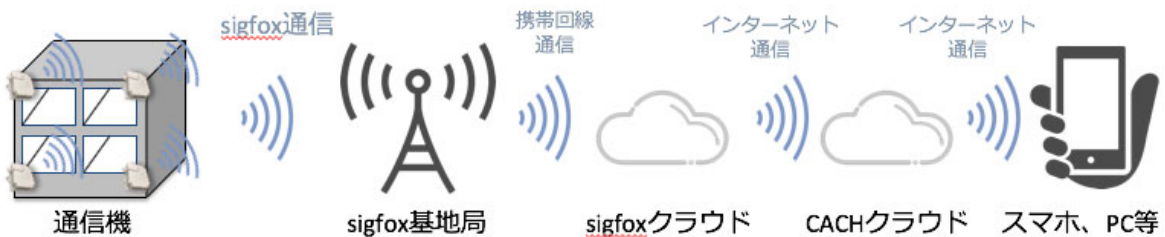
図-3 通信方法

- ・通信機本体にセンサ(ひずみゲージ等)を接続して使用する。(写真-2)
- ・通信機の設置は、鋼橋の場合はフランジ部へマグネットまたは接着剤で固定する。コンクリート橋の場合は桁部に接着剤またはねじ止め。
- ・取得したデータは、通信機本体内で圧縮し、(図-3)に示すように基地局、クラウド等を経由しPCなどの端末へ一定間隔(今回は3分間隔で設定)で送信される。

※sigfox通信とはIoT向けの無線通信規格です。低消費電力で長距離伝送が可能です。

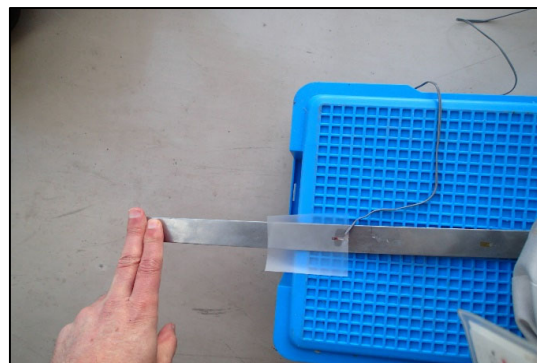
写真-5 強制変位

1. 金属板に強制変位を与え時刻および除荷した時刻と手元PCのデータ到着時刻の整合を確認する。
2. データ到着時刻の確認

強制変位時刻	通信到着時刻	備考 ひずみ($\mu\epsilon$)
強制変位前	—	16:45:02	-2,359
強制変位開始	16:47:00	16:47:39	-721
強制変位終了	16:50:00	16:50:16	-963
除荷	16:51:00	16:52:53	-2,223

- ① 金属板にセンサ(ひずみゲージ)を接着剤で貼り付け(写真-3)、通信機に接続(写真-4)する。
- ② センサ(ひずみゲージ)を取り付けた金属板を(写真-5)のように、強制変位を与え、通信間隔(3分毎)を維持する。
- ③ 強制変位を3分維持した後、除荷する。強制変位を与えた時刻、除荷した時刻を記録する。
- ④ 手元のPCにデータを送信させ、データ到着時刻と強制変位を与えた時刻とを比較し、整合を確認する。(写真-6)

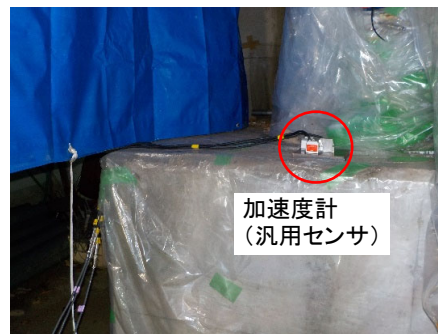
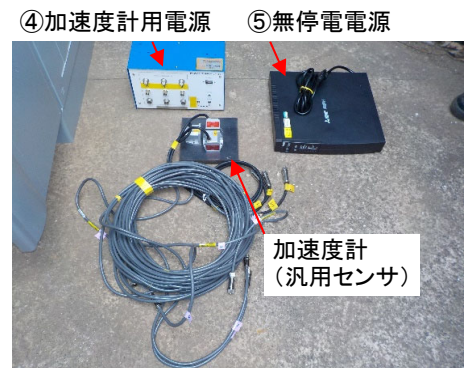
写真-1 汎用センサの設置 (A1橋台沓座面 G4桁付近)

加速度計や傾斜計などの汎用センサ
本試験では、加速度計を設置

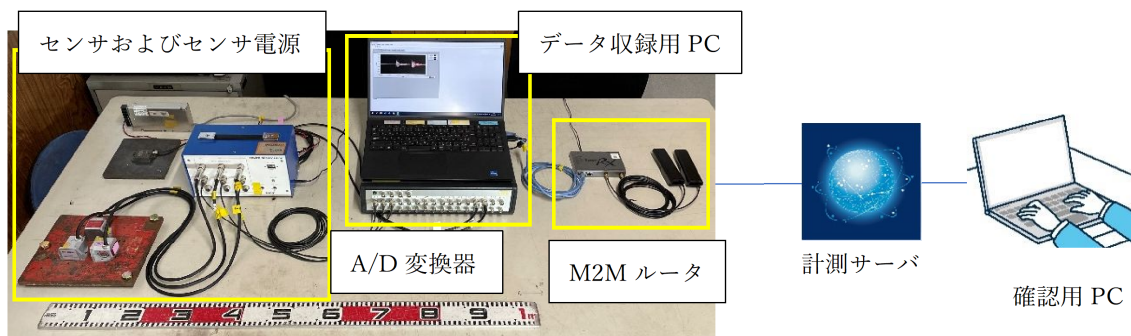
図-2 通信方法の概要

- ① 加速度計や傾斜計(センサは計測内容や条件に応じて、適切なセンサの選定を行う)を設置する。
- ② センサから得られたデータをロガーで収録、A/D変換しデジタルデータに変換する。
- ③ 発信機から、携帯回線を使用し、クラウドサーバにデータをアップロードする。
- ④ 保存されたデータはクラウドサーバから必要に応じて、パソコン等にダウンロードし確認・処理する。

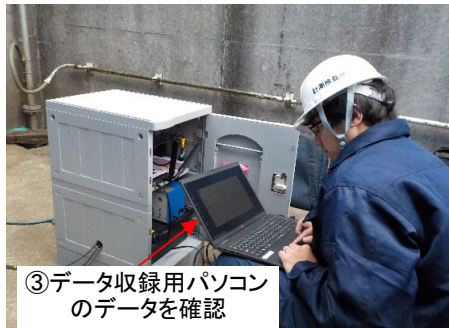
写真-6 データの確認

・加速度計（汎用センサ）からの計測データをA/D変換器により変換したデータが収録されている「データ収録用パソコン」およびクラウドサーバにアップロードされたデータを保存した「データ確認用パソコン」のデータを比較し、双方のデータが同一であることを確認する。

③データ収録用パソコンのデータを確認

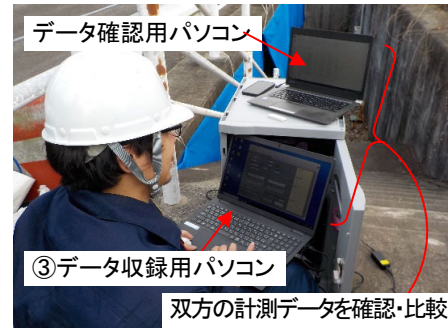
写真-7 データの比較

双方の計測データを確認・比較

・双方のパソコンのデータを比較した結果、ファイル名、ファイルサイズ、更新日時 とともに同一であることを確認した。（データ通信が正常に行われていることを確認）
