# 大阪府豊中市内エレベーター事故調査報告書

令和4年5月

社会資本整備審議会

発生日時：令和2年10月26日（月） 14時46分

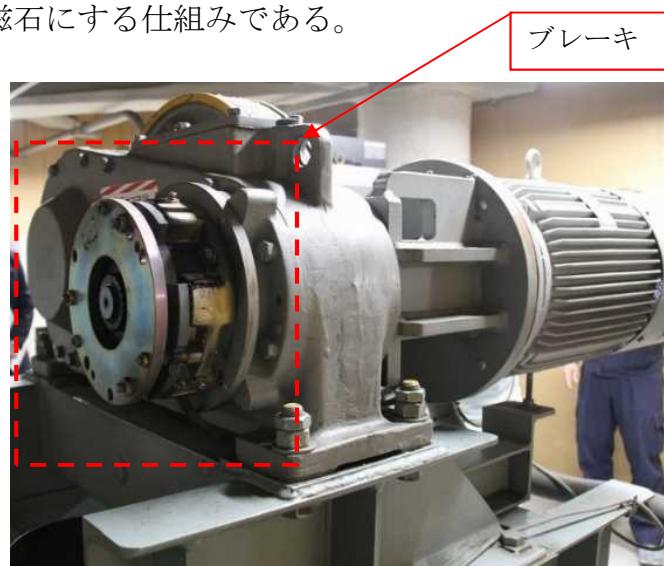
写真1. 巻上機とブレーキ

- 各階にかごを停止させるためのブレーキは、巻上機に設置されている（写真1）。
- ブレーキの構造は、図1・図2のとおりであり、ブレーキに電流が流れると、固定鉄心が電磁石となりアーマチュアが引かれることで、ブレーキパッド（材質は金属や樹脂を合成したもの。以下「パッド」という。）と非接触となり、パッドが接着されているブレーキディスク（以下「ディスク」）が回転する、すなわちブレーキが開放される仕組みである。
- ブレーキ内部にはコイルがあり、当該コイルに電流を流すことで、固定鉄心を電磁石にする仕組みである。

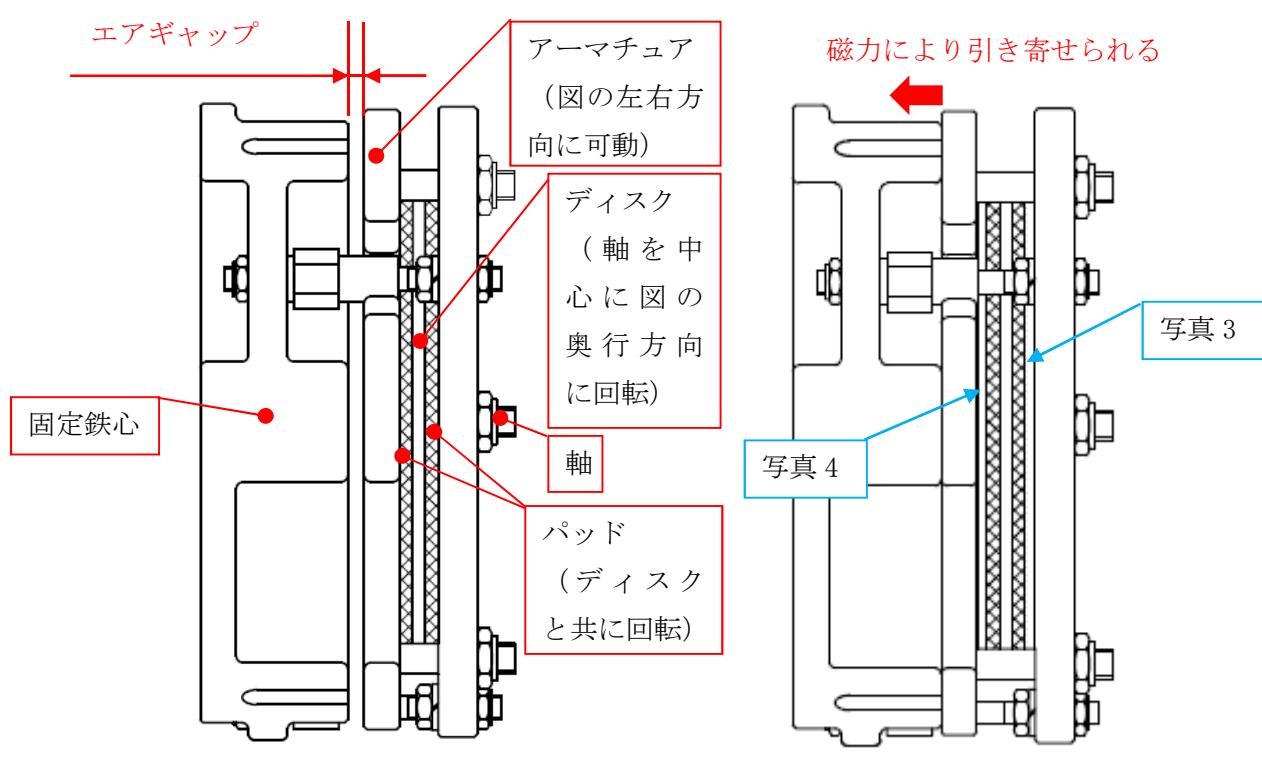
図1. ブレーキ側面図 (制動時)

図2. ブレーキ側面図 (開放時)

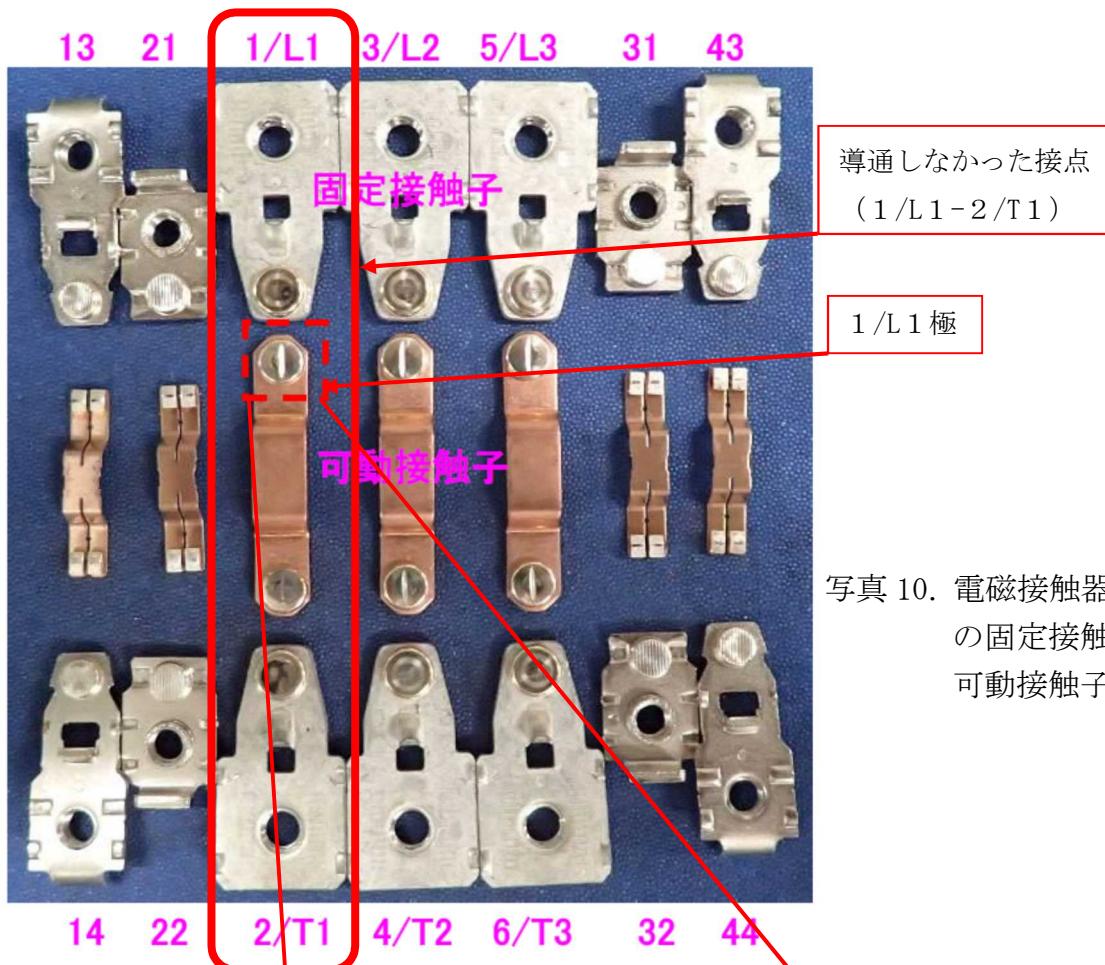
写真 10. 電磁接触器の接点  
の固定接触子と  
可動接触子

- ・電磁接触器の製造業者において、電磁接触器を分解して調査を行った。  
1/L1-2/T1は、図3・写真10のように固定接触子と可動接触子により構成されているが、導通不良の接点（可動接触子1/L1極）に、白色の異物の付着（写真11）を確認した。
- ・その他の異物の付着、腐食や溶着痕跡等は、確認されなかった。

ブレーキに本来必要な保持力が得られなくなっていたのは、電磁接触器内に異物が付着することでブレーキが開放されない状態となり、これによりパッドの摩擦が続き、破損・脱落していたためと推定される。
