改善箇所説明図

不具合の概要

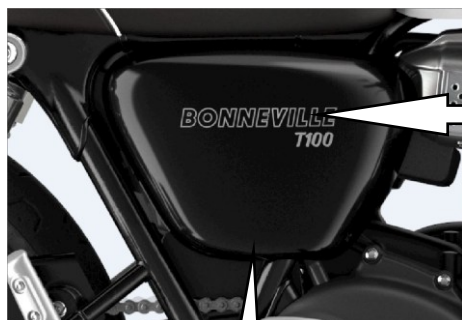
基準不適合発生箇所

右側サイドカバー

発電機側ハーネスとメインワイヤーハーネスを繋ぐコネクタ端子において、設計検討が不十分なため、走行振動等により当該端子表面のメッキが摩耗することにより母材が露出し、酸化して腐食することがある。そのため、コネクタ端子が導通不良により発熱し、そのまま使用を続けると、最悪の場合、当該コネクタが溶損して火災となるおそれがある。

発電機側ハーネスとメインワイヤーハーネス間のコネクタ接続を廃止し、専用の固定具を用いて配線を固定する。
